船舶事故調査報告書

事故種類	転覆
発生日時	平成27年11月1日 11時30分ごろ
発生場所	和歌山県和歌山市住吉崎北西方沖 地ノ島灯台から真方位046° 1,900m付近 （概位 北緯34° 18.6′ 東経135° 04.4′）
事故の概要	プレジャーボート ^{リッチウエスト} RICH WESTは、北東進中、転覆した。 RICH WEST は、全損となった。
事故調査の経過	平成27年11月2日、本事故の調査を担当する主管調査官（神戸事務所）ほか1人の地方事故調査官を指名した。 原因関係者から意見聴取を行った。
事実情報 船種船名、総トン数 船舶番号、船舶所有者等 L×B×D、船質 機関、出力、進水等	プレジャーボート RICH WEST、3.7トン 293-37073大阪、有限会社勝山テック 6.70m (Lr) × 2.75m × 1.38m、FRP ガソリン機関2基、220.6kW（合計）、平成16年5月
乗組員等に関する情報	船長 男性 59歳 二級小型船舶操縦士・特殊小型船舶操縦士・特定 免許登録日 昭和54年10月12日 免許証交付日 平成26年4月16日 （平成31年4月15日まで有効）
死傷者等	なし
損傷	全損
気象・海象	気象：天気 曇り、風向 北北東、風力 3、視界 良好 海象：波向 南西、波高 約1.5m、潮流 北東流約0.6ノット (kn)、水温 約18℃
事故の経過	本船は、船長が1人で乗り組み、知人2人（以下「同乗者A」及び「同乗者B」という。）を乗せ、大阪府泉佐野市所在のマリーナから出航し、地ノ島北方沖の釣り場において、船首を北東に向け、左舷機を停止し、錨泊して釣りを始めた。 船長は、釣果もなく、風が強くなってきたので、釣りを終え、兵庫県淡路市所在のマリーナに向けて西進中、左舷機に異常を認めた。 船長は、左舷機を確認したところ、左舷船尾部に置いていた係留索が船外へ流出して左舷機プロペラに何重にも絡んでおり、同乗者2人

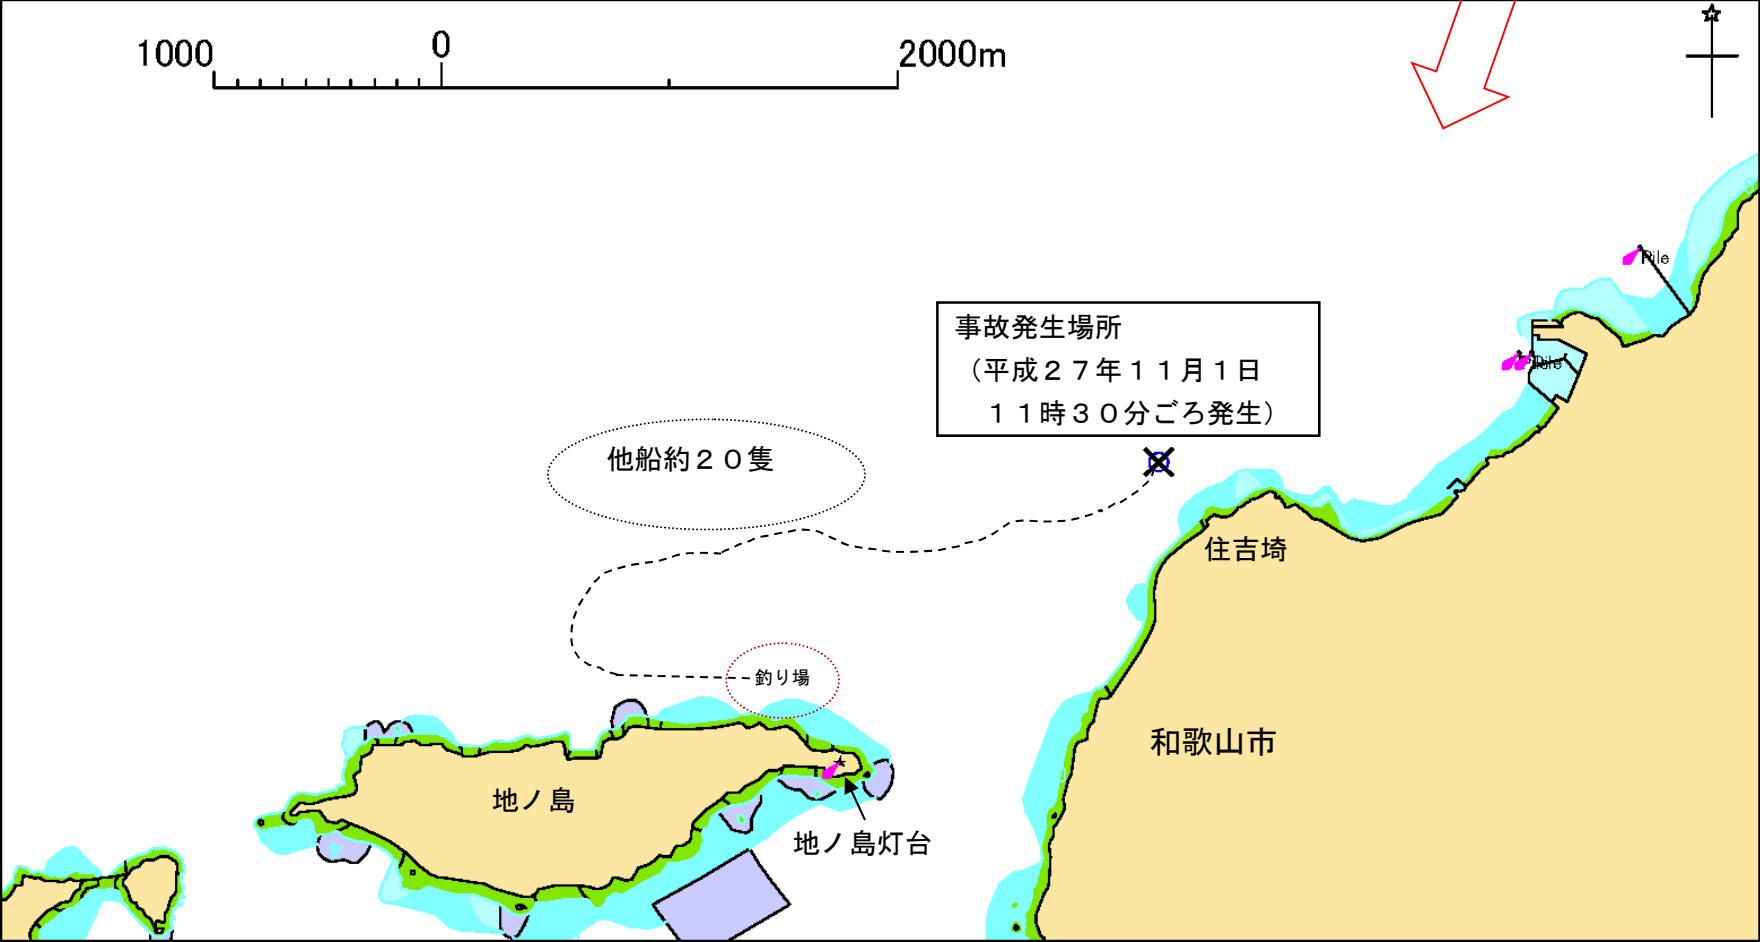
付図1 事故発生経過概略図

<p>と共に左舷機をチルトアップして係留索を取り除こうとしたものでできず、また、波と風が強くなって、波が船内に打ち込み、船尾に海水が滞留してきたので、右舷機だけで、泉佐野市所在のマリーナに向けて帰航することとした。</p> <p>本船は、船長がフライングブリッジで操船を行い、同乗者Aが右舷船尾部においてバケツで海水の排水作業を行い、同乗者Bが左舷通路に立ち、約5～8knの速力で住吉崎北西方沖を北東進中、船尾方から波が打ち込み、海水が船尾に滞留して船尾部が下がった。</p> <p>本船は、平成27年11月1日11時30分ごろ、船尾方から波高約1.5mの波を受け、船体中央部付近まで海水が打ち込み、キャビン内へ海水が流入して一気に右舷側に転覆した。</p> <p>同乗者Aは、転覆直前、クーラーボックスを抱えて海に飛び込んだ。</p> <p>船長及び同乗者Bは、海中に投げ出された後、本船の船底へ這い上がり、同乗者Bが118番通報を行った。</p> <p>船長及び同乗者Bは、救助を待っていたところ、付近を航行中のプレジャーボートが救助に来てくれたので、同乗者Aの救助を依頼した後、付近を航行中の別のプレジャーボートに救助され、マリーナへ向かう途中、巡視艇に移乗した。</p> <p>同乗者Aは、救助されたプレジャーボートでマリーナに戻り、救急車で病院に搬送され、点滴と検査を受けた後、帰宅した。</p> <p>本船は、船首部分が海面に出ている状態で浮いていたが、その後、沈没した。</p> <p>(付図1 事故発生経過概略図 参照)</p>
<p>その他の事項</p>	<p>船長は、本船を平成26年6月に購入し、約30回の操船経験があった。</p> <p>船長は、マリーナを出航する際、本船が使用していた直径約12～13mmの係留索をコイルした状態で、船尾部の船外機を搭載するスペースの両舷、左舷通路2か所及び右舷通路1か所に置いており、左舷側の係留索の長さは約20m、右舷側の係留索の長さは約3mであった。</p> <p>船長及び同乗者2人は、係留索が船外へ流出していることに気付いていなかった。</p> <p>船長は、本事故当日、左舷機の絡索に気を取られ、キャビンの扉を閉めるのを忘れていた。</p> <p>船長は、片方の船外機だけで航行した経験はなく、本事故当時、右舷機のみで速力が上がらず、まっすぐに走ることができない状況であり、操船に意識を向けていた。また、本事故後、マリーナの関係者から、通常に航行できないのであれば、救助を要請すべきと注意を受けた。</p>

<p>船長は、本船の船尾甲板両舷には排水口が設けられていたが、本事故当時、速力が上がらず、排水口から甲板上へ浸水するおそれがあったので、排水口を閉じていた。</p> <p>船長は、事故現場付近で波高約 1.5 m の波を認めており、風と潮流とがぶつかることによって生じた波ではないかと、本事故後に思った。</p> <p>船長及び同乗者 2 人は、救命胴衣を着用していなかった。</p>
<p>分析</p> <p>乗組員等の関与</p> <p>船体・機関等の関与</p> <p>気象・海象等の関与</p> <p>判明した事項の解析</p>	<p>あり</p> <p>あり</p> <p>あり</p> <p>本船は、住吉埼北西方沖において、約 5～8 kn の速力で北東進中、キャビンの扉を開けていたことから、船尾方から打ち込んだ海水がキャビン内に流入し、右舷側に転覆したものと考えられる。</p> <p>船長は、右舷機のみで速力が上がらず、まっすぐ走ることができない状況であったことから、操船に意識を向けていてキャビンの扉を開けて航行していたことに気付かなかったものと考えられる。</p>
<p>原因</p>	<p>本事故は、本船が、住吉埼北西方沖において、約 5～8 kn の速力で北東進中、キャビンの扉を開けていたため、船尾方から打ち込んだ海水がキャビン内に流入し、右舷側に転覆したことにより発生したものと考えられる。</p>
<p>参考</p>	<p>今後の同種事故等の再発防止に役立つ事項として、次のことが考えられる。</p> <ul style="list-style-type: none"> ・ 出航する際、係留索は船内に格納すること。 ・ 船外機の故障等で航行困難になった場合、早急に救助機関へ連絡を行い、その指示に従うこと。 ・ 救命胴衣の着用に努めるとともに、適切な着用を心掛けること。 ・ 航行中は、外部への開口部を閉めておくこと。
