船舶事故調査報告書

船種船名 旅客船 ふなだ
船舶番号 281-36559愛媛
総トン数 19トン

事故種類 火災
発生日時 平成27年4月12日 21時27分ごろ
発生場所 愛媛県今治市^{おおげ}大下港
大下島灯台から真方位047° 190m付近
(概位 北緯34° 11.4' 東経132° 55.2')

平成28年5月12日
運輸安全委員会(海事部会)議決
委員長 中橋和博
委員 庄司邦昭(部会長)
委員 小須田敏
委員 石川敏行
委員 根本美奈

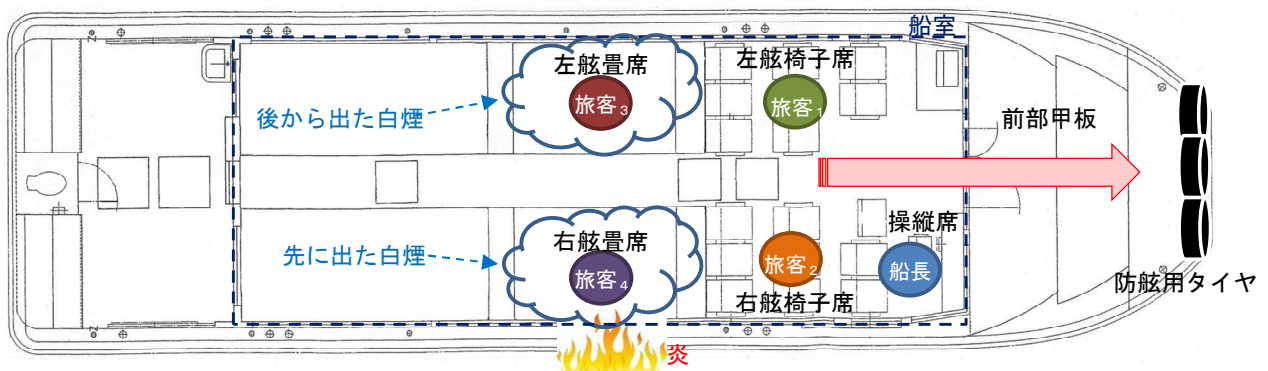
図2.1 乗船者の配置等概略図

旅客₁は、旅客₄の声を聞いて振り向いたとき、右舷畳席の四辺から湯気のような白煙が漏れ出しているのを認め、状況を確認するために船室中央に移動したところ、左舷畳席の四辺からも白煙が漏れ出し、次第に煙が船室に充満してきたので、船長、旅客₂、旅客₃及び旅客₄に続いて前部甲板へ避難を始めた。

(1) 本船は、最初に右舷畳席の四辺から白煙が漏れ出し、船長が両舷主機を停止した後、左舷畳席の四辺からも白煙が漏れ出したものと考えられる。

(2) 白煙は、右舷畳席及び左舷畳席の下の防音材が張られていた天板と支持枠との隙間を経て右舷畳席及び左舷畳席の四辺から漏れ出した可能性があると考えられる。

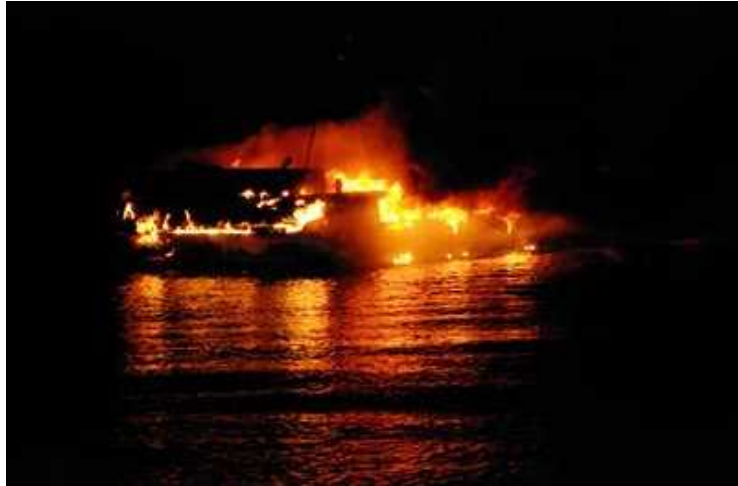
旅客₁は、最初に煙を見てから約2分が経過した頃、船室右舷中央の窓の外に炎が上がったのを認めたので、すぐに救援者A₁に携帯電話で救助を求め、その頃旅客₃に海上保安庁へ通報するよう依頼し、旅客₃が携帯電話で本事故の発生を通報する声を聞いた。

写真2.1 炎上中の本船（海上保安庁提供）

本船は、上甲板上の構造物が炎上し、海上保安庁の巡視艇によって放水消火が行われたものの、鎮火せず、23時55分ごろ大下港南西方沖で沈没した。

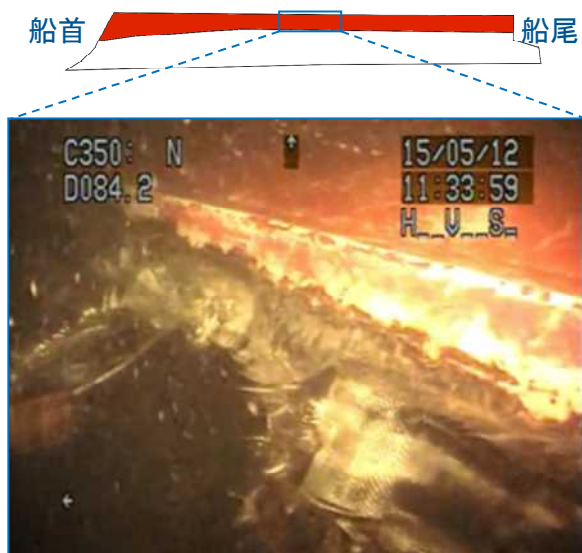
② 本船は、船底の赤色塗装部分が焼け残っていたが、右舷中央付近の船側外板が最も激しく焼損している状況であった。

写真2.3 焼損した右舷中央付近の船側外板（本船調査会社提供）

(4) 右舷船側外板は、機関室のあった船体中央付近が最も激しく焼損したのと考えられる。

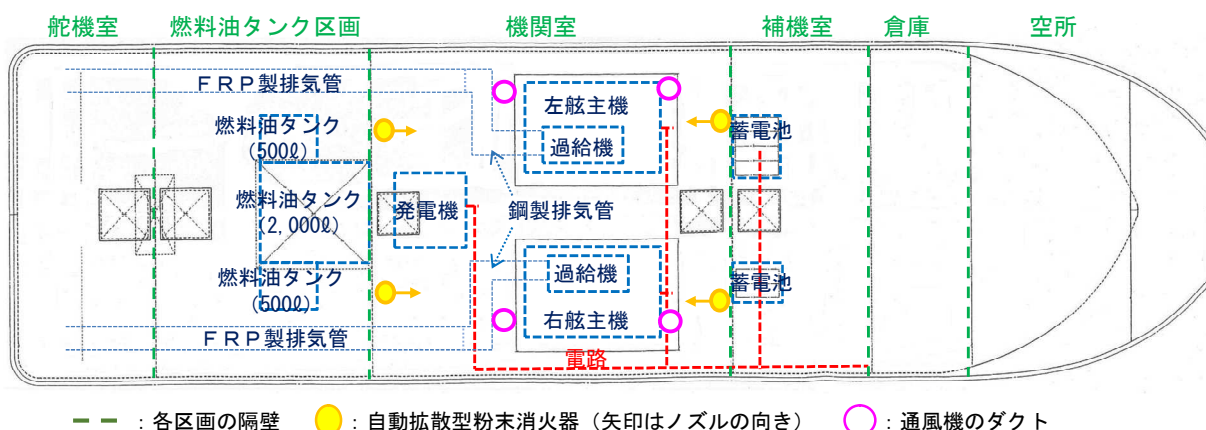
図2.5-3 上甲板下区画概略図

- ① 容積が約 32 m³であり、両舷前部に製造者及び型式の異なる主機、後部中央に発電機を据え付けていた。
- ② 火災探知器及び監視用カメラはなかった。
- ③ 右舷畳席及び左舷畳席の畳の下に、機関室の天井部に当たる厚さ約 1 cm のプラスチック製の天板が支持枠を介して敷かれており、その裏面にポリウレタン樹脂製の防音材が張られていた。
- ④ 右舷畳席及び左舷畳席の下部を除く天井全面の FRP には、ポリウレタン樹脂製の防音材が直接張られていた。
- ⑤ 各舷の主機の過給機及び同過給機と接続された鋼製の排気管は、アルミ箔及びセラミック繊維の断熱材が施され、天井までの距離が約 20 ~ 30

前記(1)～(4)から、本船は、機関室右舷側で出火した可能性があると考えられる。

前記(1)～(3)から、本船は、高圧配管から噴き出した軽油等と高温となった右舷主機の排気系統配管部との接触又は機関室の右舷側壁天井付近を這わせてあった本件電路の電線の短絡、漏電等により、出火した可能性があると考えられるものの、機関室直上にいた旅客₃及び旅客₄が本事故で死亡したこと、本船が沈没したことなどから、機関室右舷側の出火源を明らかにすることはできなかった。

- (6) 小型船舶の所有者及び乗組員は、機関室火災の予防のため、電路、機関の燃料油及び潤滑油系統、冷却装置、高温部の防熱処理等の点検及び整備を適切な時期に実施すること。

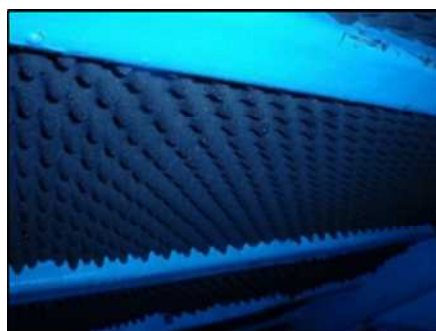
写真2.5-4 防音材(本船と同時期に本件造船所が建造した類似船)

② 右舷主機の排気系統配管部付近から出火した場合は、天井部右舷側の防音材に炎が燃え移る可能性があると考えられる。

- (1) 機関室から出火した火災は、天井全面に張られていた防音材及びその付近のFRPに延焼して機関室から船室の右舷中央側壁の外側まで燃え広がり、上甲板上の構造物が炎上したものと考えられる。
- (2) 本船は、本事故時、通風機が吸気で作動していたことから、機関室内に新鮮な空気が供給され続け、防音材及びFRPへの延焼が助長された可能性があると考えられる。
- (3) 本船は、燃料油タンクに非常遮断弁がなく、燃料油ホース内に残った軽油に引火した場合、同ホースを経て燃料油タンクに延焼する可能性があると考えられるが、本船が沈没したことから、燃料油タンクへの延焼の状況を明らかにすることはできなかった。

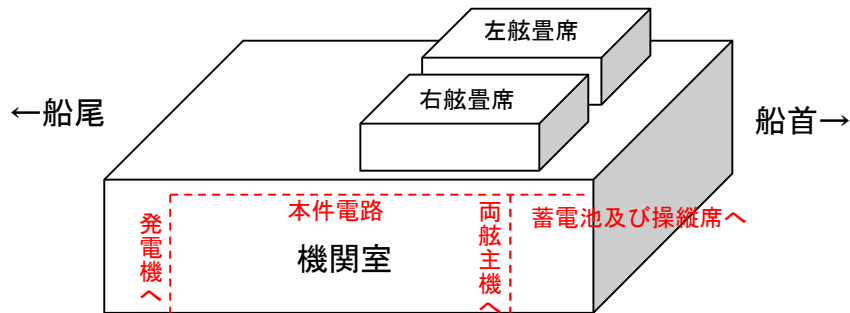
図 2.5-4 本件電路の敷設状況

① ‘蓄電池、両舷主機、発電機及び操縦席右舷側の配電盤に接続されていた電路’（以下「本件電路」という。）は、複数本の電線が束ねられ、機関室の右舷側壁天井付近を這わせてあった。

② 本件電路の電線の被覆材は、耐熱性を有する素材ではなかった。

① 機関室内の本件電路の電線は、複数本が束ねられており、内部に熱を持ち劣化しやすい状態となっていた可能性があると考えられる。

② 機関室の右舷側壁天井付近を這わせてあった本件電路の電線が短絡、漏電等により出火した場合は、近接している天井部右舷側の防音材に炎が燃え移る可能性があると考えられる。

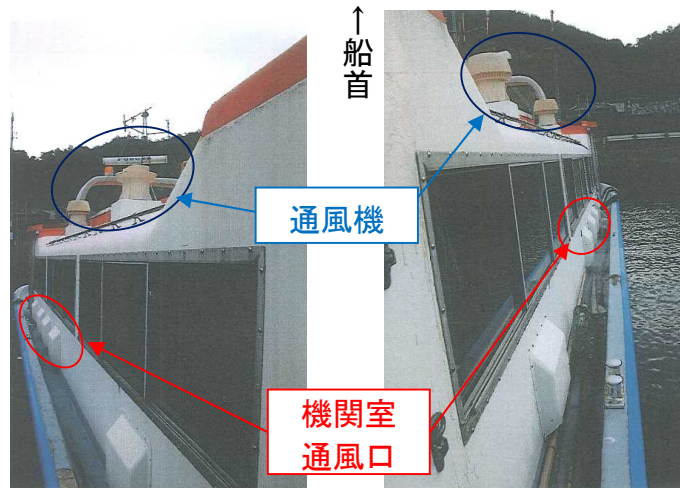
写真 2.5 - 5 通風機及び機関室通風口（船長の親族提供）

- ① 機関室吸排気用の通風機は、船室中央の上方に4基設置され、通風機につながるダクトが機関室天井部に設置されており、操縦席右舷側の配電盤で運転及び停止ができるようになっていた。
- ② 船長は、本事故時、通風機を4基全て吸気で運転しており、両舷主機を停止した後、通風機を停止しなかった。
- ③ 両舷の船室側壁部には、自然換気の機関室通風口が各3個あった。

前記(1)及び(2)から、機関室から出火した火災が船体に燃え広がったのは、通風機が作動しており、機関室内に新鮮な空気が供給され続けたことが関与した可能性があると考えられる。

- (1) 小型船舶の乗組員は、機関室で火災が発生した際には、主機を停止するとともに、通風機を停止するなどして機関室内への空気の供給を遮断する措置を採ること。
- (2) 海上タクシーの乗組員は、安全管理規程を遵守すること。
- (3) 海上タクシーの乗組員は、非常時の旅客の避難手順を検討しておくこと。
- (4) 海上タクシーの乗組員は、旅客に対し、出港時に救命胴衣の格納場所を説明しておくことが望ましい。
- (5) 航行中に機関室内を定期的に監視できる状態にない小型船舶の所有者は、自動拡散型消火器で鎮火に至らない場合があることを踏まえ、火災探知器又は監視カ
