## 船舶事故調査報告書

平成28年6月9日  
 運輸安全委員会（海事専門部会）議決  
 委員 庄 司 邦 昭（部会長）  
 委員 小須田 敏  
 委員 根 本 美 奈

| 事故種類 | 衝突（防波堤） |
| 事故の概要 | プレジャーボートWOOD BELLは、南進中、西宮防波堤に衝突した。<br>WOOD BELL は、操縦者及び同乗者8人が負傷し、沈没した。<br>西宮防波堤は、コンクリート部に擦過傷を生じた。 |

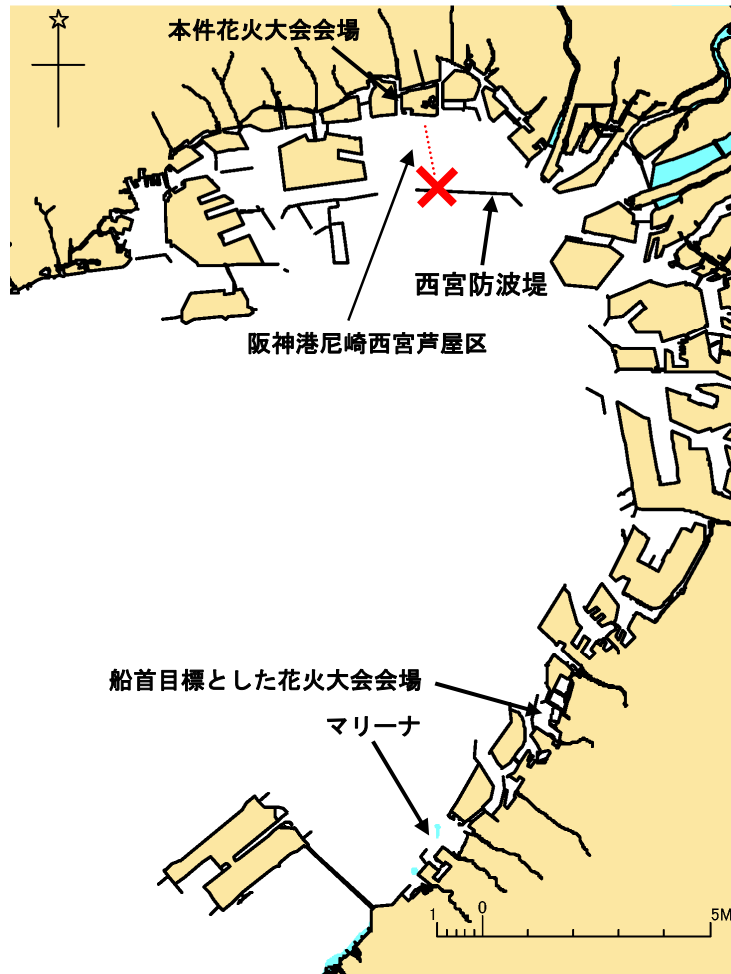
付図1 事故発生経過概略図

| | <p>らって帰航を始めた。</p> <p>操縦者は、レーダーを作動させ、GPSプロッターの操作方法を知っていた同乗者に大阪府泉佐野市のマリーナまでの針路線を画面に表示してもらい、同マリーナ付近を拡大させた状態で航行した。</p> <p>操縦者は、大阪府岸和田市付近で花火が打ち上がっていたので、同花火を船首目標とすれば、マリーナの近くに到着できるものと考え、約10ノット(kn)の速力(対地速力、以下同じ。)で、手動操舵により南進した。</p> <p>操縦者は、同乗者Aが、船首で甲板上に腰を下ろして前方を向き、また、同乗者Bが、操縦席左側のキャビン入口の通路に立ち、それぞれ花火を見ている様子を認めていた。</p> <p>本船は、操縦者が、しばらく航行したのち、速力を約13knに上げ、操縦席の椅子に腰を掛け、花火を見ながら操船中、平成27年7月25日20時46分ごろ、船首部が西宮防波堤に衝突した。</p> <p>衝突の衝撃で、同乗者Aは、船首のハンドレールに激突し、同乗者Bは、キャビンの中に飛ばされた。</p> <p>操縦者及び同乗者全員は、西宮防波堤上の釣り人に係留索を取ってもらい、西宮防波堤に上がり、釣り人の118番通報により来援した巡視艇で岸壁に運ばれ、救急車で病院に搬送された。</p> <p>同乗者Aは胸椎骨折、後腹膜出血を、同乗者Bは左手足打撲、頸椎捻挫と診断され、それぞれ約1週間入院し、操縦者ほか同乗者6人が軽傷を負った。</p> <p>本船は、沈没し、後日引き上げられたが廃船処理された。<br/>(付図1 事故発生経過概略図、付図2 事故発生経過概略図(拡大)、写真1 西宮防波堤の損傷状況 参照)</p> |

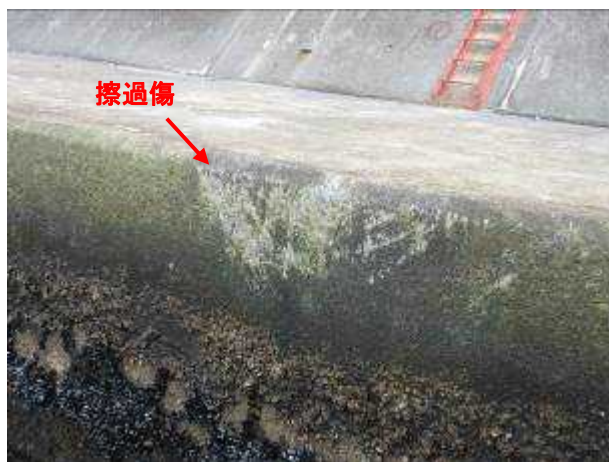
写真1 西宮防波堤の損傷状況

| 損傷 | 本船：全損（沈没）<br>防波堤：コンクリート部に擦過傷 |

| <b>原因</b> | <p>本事故は、夜間、本船が、阪神港尼崎西宮芦屋区において、本件花火大会の観覧を終えて帰航のため南進中、操縦者が、西宮防波堤の存在を知らなかったため、船首目標とした花火を見ていて西宮防波堤に衝突したことにより発生したものと考えられる。</p> |

| <b>参考</b> | <p>今後の同種事故等の再発防止に役立つ事項として、次のことが考えられる。</p> <ul style="list-style-type: none"> <li>・航行予定海域の水路調査を十分に行うこと。</li> <li>・夜間の航海は、防波堤などの視認が困難な場合があるので、レーダーを使用するなど、そのときの状況に適したあらゆる手段で見張りを行うこと。</li> <li>・夜間、港内を航行する際は、GPSプロッターを有効利用して船位の確認を行うこと。</li> </ul> |
