## 船舶事故調査報告書

平成28年5月12日  
 運輸安全委員会（海事専門部会）議決  
 委員 庄 司 邦 昭（部会長）  
 委員 小須田 敏  
 委員 根 本 美 奈

事故種類	乗組員負傷
発生日時	平成27年10月13日 01時45分ごろ
発生場所	山口県徳山下松港 火振岬灯台から真方位013°4,100m付近 （概位 北緯33°57.9′ 東経131°49.7′）
事故の概要	引船せとふじは、台船 <sup>ほうしゅ</sup> 宝珠をえい航して錨泊するための準備作業中、えい航索が乗組員を直撃し、乗組員が負傷した。
事故調査の経過	平成27年10月20日、本事故の調査を担当する主管調査官（広島事務所）ほか1人の地方事故調査官を指名した。 原因関係者から意見聴取を行った。
事実情報 船種船名、総トン数 船舶番号、船舶所有者等 L×B×D、船質 機関、出力、進水等	A 引船 せとふじ、19トン 155-184広島、内海船舶有限会社（船舶借入人） 24.90m×5.50m×2.87m、鋼 ディーゼル機関2基、1,176kW（合計）、平成8年3月 B 台船 宝珠、総トン数不詳 なし、不詳 60.00m×22.00m×3.00m、鋼 機関なし、不詳
乗組員等に関する情報	A 船長 男性 75歳 一級小型船舶操縦士・特殊小型船舶操縦士・特定 免許登録日 昭和54年3月16日 免許証交付日 平成26年2月25日 （平成31年11月17日まで有効） 甲板員A <sub>1</sub> 男性 60歳
死傷者等	A 重傷 1人（甲板員A <sub>1</sub> ）
損傷	なし
気象・海象	気象：天気 晴れ、風向 北西、風力 5、視界 良好 海象：潮汐 下げ潮の末期、波高 約1m
事故の経過	本船は、船長、甲板員A <sub>1</sub> 及びもう1人の甲板員（以下「甲板員A <sub>2</sub> 」という。）が乗り組み、無人で船体ブロック約300tを積載したB船をA船の船尾にえい航索で繋いで引船列（以下「A船引船列」という。）を構成し、平成27年10月13日01時30分ごろ、徳山

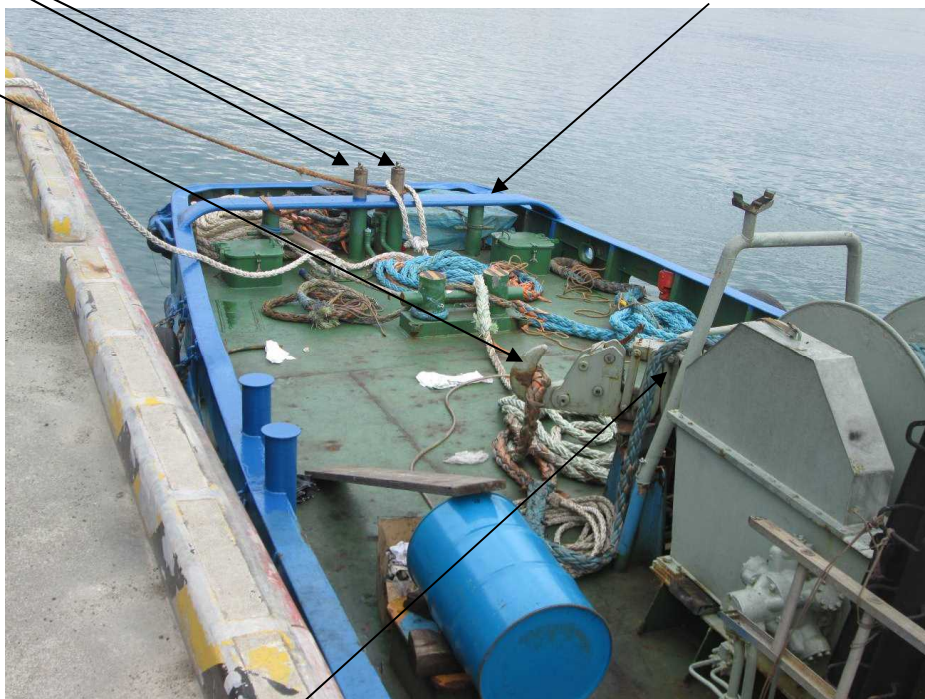
写真2 A船の船尾

<p>験が豊富なので、あえて伝えるまでもないと思い、緊張したえい航索の屈曲した内側には立たないことなどの安全に関する注意事項をふだんから伝えていなかった。</p> <p>甲板員A<sub>1</sub>は、船尾に移動するとき、A船の船尾甲板上のロープなどにつまずかないように、主に足元を見ており、A船や周囲の状況を見ていなかった。</p> <p>甲板員A<sub>1</sub>は、ヘルメットをかぶり、作業服、安全靴、救命胴衣を着用していた。</p> <p>甲板員A<sub>2</sub>は、本事故発生当時、えい航ウインチ付近で、えい航索が同ウインチにまっすぐに巻き取られるよう、同索の方向を修正していた。</p>
<p><b>分析</b></p> <p>乗組員等の関与 船体・機関等の関与 気象・海象等の関与 判明した事項の解析</p>	<p>A あり、B なし A あり、B なし A あり、B あり</p> <p>A船引船列は、徳山下松港において、漂泊してえい航索の長さを短縮中、A船が風向の変化により船首が左舷方に圧流され、緊張したえい航索が左舷側の振止め棒で屈曲している状況下、甲板員A<sub>1</sub>が屈曲したえい航索の内側に立ち入ったことから、同振止め棒上端から外れたえい航索が甲板員A<sub>1</sub>の顔面を直撃し、甲板員A<sub>1</sub>が負傷したものと考えられる。</p> <p>船長は、乗組員の海上経験が豊富なので、あえて伝えるまでもないと思い、緊張したえい航索の屈曲した内側には立たないことなどの安全に関する注意事項を乗組員に伝えていなかったものと考えられる。</p>
<p><b>原因</b></p>	<p>本事故は、夜間、徳山下松港において、A船引船列が漂泊してえい航索の長さを短縮中、A船が風向の変化により船首が左舷方に圧流され、緊張したえい航索が左舷側の振止め棒で屈曲している状況下、甲板員A<sub>1</sub>が屈曲したえい航索の内側に立ち入ったため、同振止め棒上端から外れたえい航索が甲板員A<sub>1</sub>の顔面を直撃したことにより発生したものと考えられる。</p>

<p><b>参考</b></p>	<p>今後の同種事故等の再発防止に役立つ事項として、次のことが考えられる。</p> <ul style="list-style-type: none"> <li>・船長は、作業全体の安全について注意を払い、緊張したえい航索の屈曲した内側には立ち入らないなどの注意事項を、その都度、乗組員に伝えること。</li> </ul>
