船舶事故調査報告書

事故種類	火災
発生日時	平成27年11月8日 09時10分ごろ
発生場所	愛媛県松山市波妻ノ鼻 ^{はづま} 西北西方沖 波妻ノ鼻灯台から真方位300° 1.5海里付近 （概位 北緯34° 00.7′ 東経132° 44.4′）
事故の概要	貨物船 ^{ソヤ マル} SOYA MARUは、南西進中、火災が発生した。 SOYA MARU は、船首隔壁等に焼損を生じた。
事故調査の経過	平成27年11月10日、本事故の調査を担当する主管調査官（広島事務所）ほか1人の地方事故調査官を指名した。 原因関係者から意見聴取を行った。
事実情報 船種船名、総トン数 船舶番号、船舶所有者等 L×B×D、船質 機関、出力、進水等	貨物船 SOYA MARU（ベリーズ籍）、1,924トン 8907462（IMO番号）、GREEN OCEAN MARINE CO., LIMITED 88.99m×13.20m×6.20m、鋼 ディーゼル機関、1,471kW、1989年建造
乗組員等に関する情報	船長（中華人民共和国籍） 男性 37歳 暫定締約国資格受有者承認証 船長（ベリーズ発給） 交付年月日 2015年10月23日 （2016年1月22日まで有効）
死傷者等	なし
損傷	船首隔壁、第1貨物倉部分の船体外板及び混合金属スクラップに焼損
気象・海象	気象：天気 晴れ、風向 南西、風力 3、視界 良好 海象：波高 約0.5m
事故の経過	本船は、船長ほか9人（中華人民共和国籍7人、バングラデシュ人民共和国籍2人）が乗り組み、‘混合金属スクラップ’（以下「本件スクラップ」という。）約989tを積載し、平成27年11月7日16時30分ごろ、中華人民共和国海門 ^{ハインメン} 港に向けて阪神港大阪区を出港した。 甲板長は、本船が波妻ノ鼻西北西方沖を南西進中、8日09時10分ごろ、第1貨物倉左舷側の甲板上の掃き掃除をしていたところ、第1貨物倉ハッチカバーの左舷船首方から立ち上る白煙を発見し、直ちに船橋当直中の船長に知らせた。

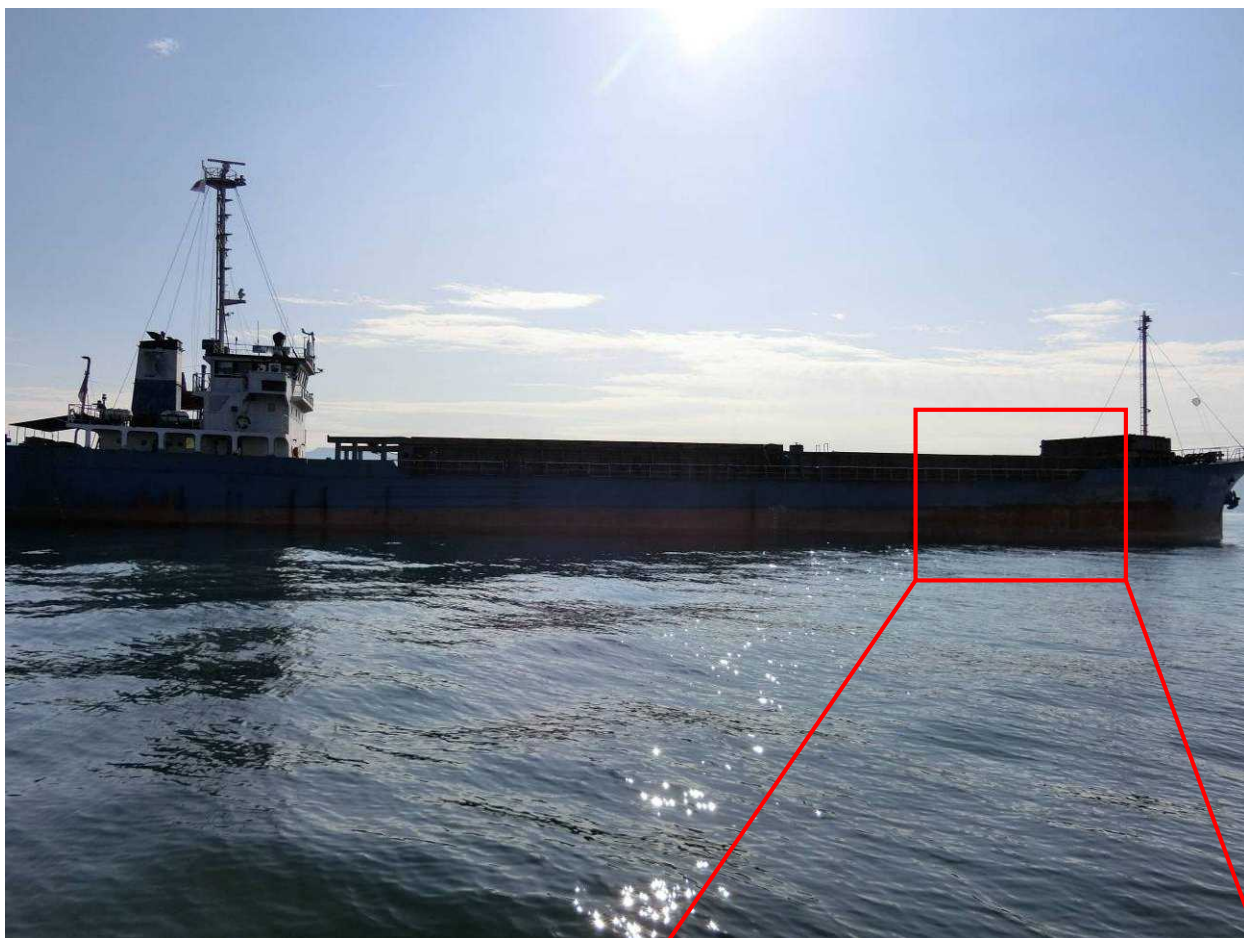
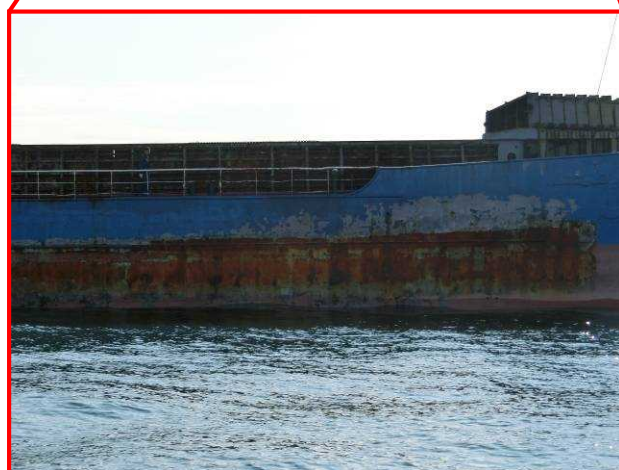
写真 1 本事故後の船体（右舷側）

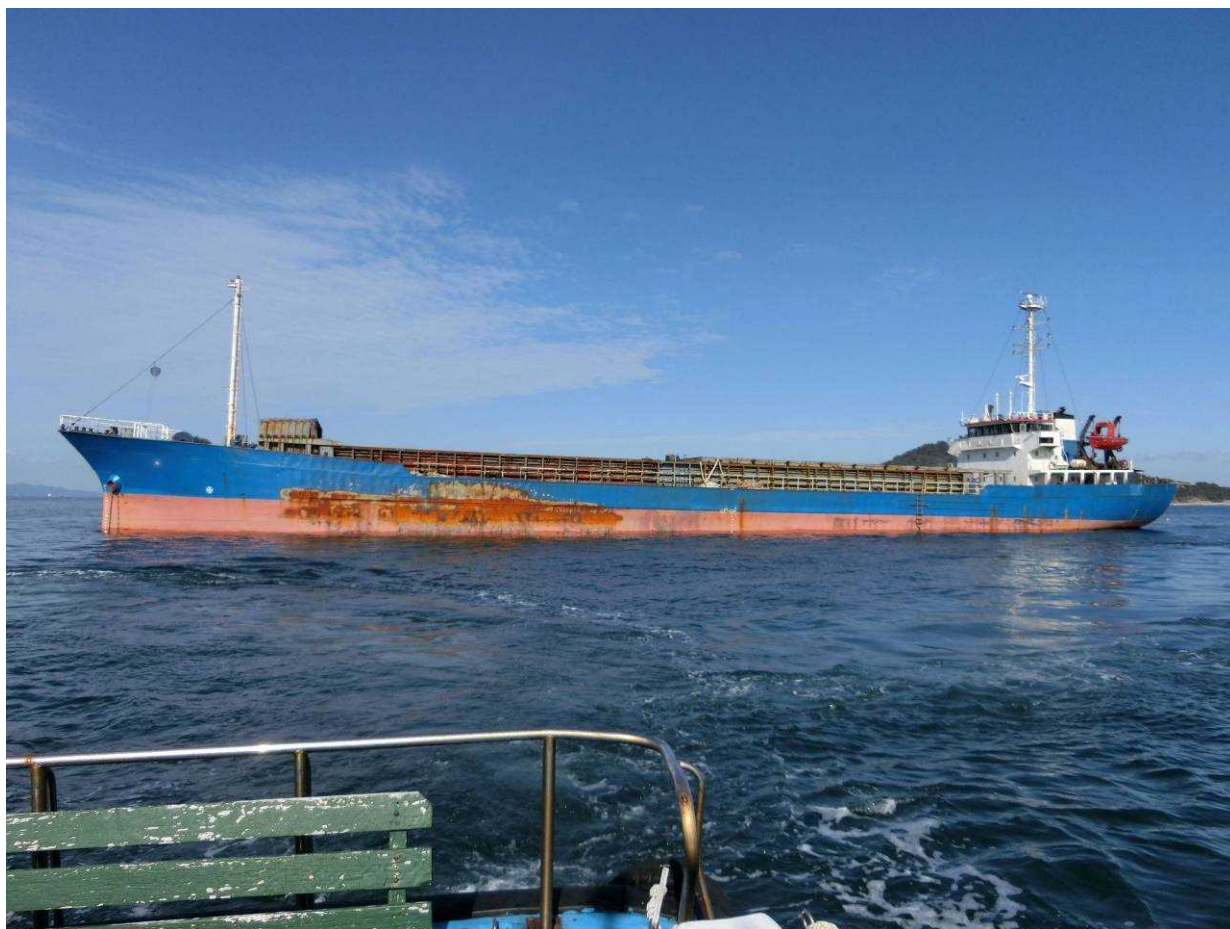
写真2 本事故後の船体（左舷側）

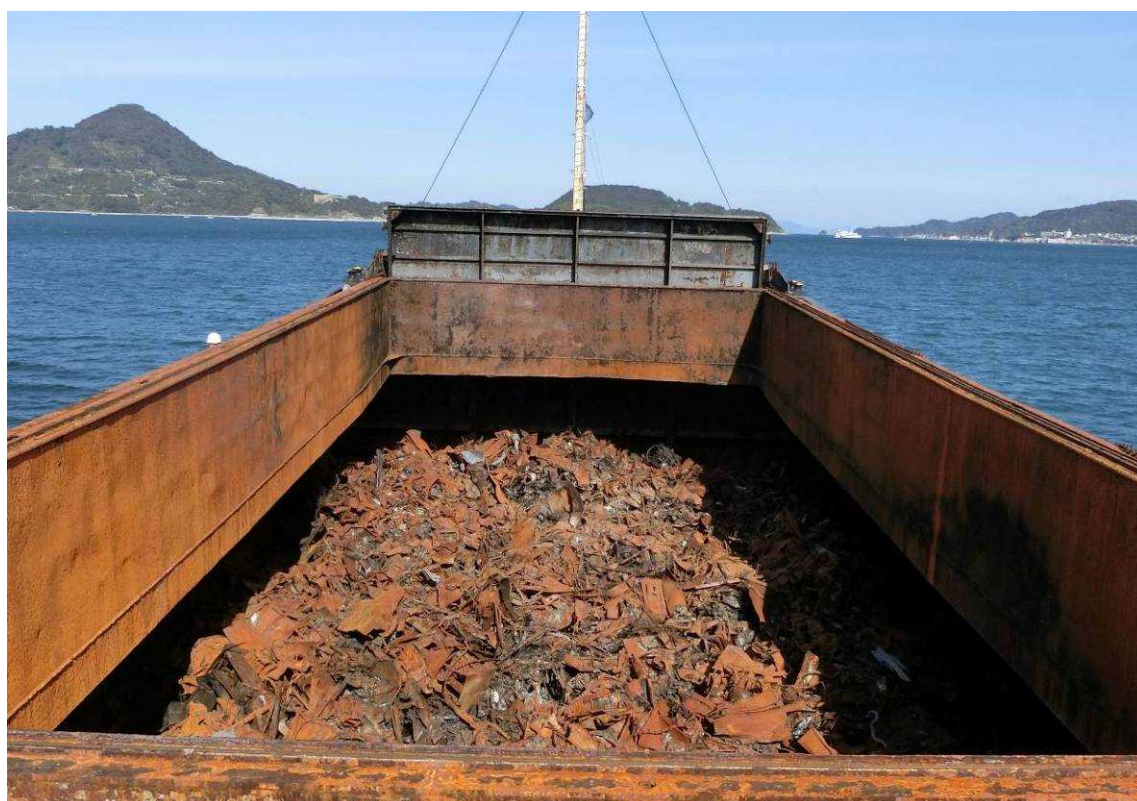
<p>分析</p> <p>乗組員等の関与</p> <p>船体・機関等の関与</p> <p>気象・海象等の関与</p> <p>判明した事項の解析</p>	<p>不明</p> <p>不明</p> <p>不明</p> <p>本船は、波妻ノ鼻西北西方沖を南西進中、第1貨物倉の本件スクラップから出火したことから、火災になったものと考えられる。</p> <p>本件スクラップは、混在した金属同士が接触して火花を生じ、その火花が付近の可燃物に引火して出火し、延焼した可能性があると考えられるが、出火に至った状況を明らかにすることはできなかった。</p>

写真3 本事故後の第1貨物倉

原因	本事故は、本船が、波妻ノ鼻西北西方沖を南西進中、第1貨物倉の本件スクラップから出火したため、発生したものと考えられる。
参考	今後の同種事故等による被害の軽減に役立つ事項として、次のことが考えられる。 <ul style="list-style-type: none">・ 貨物倉内の火災に対しては、可能な限り、ハッチカバーを閉鎖して酸素の供給を遮断した状態で消火作業を行うことが望ましい。
