船舶事故調査報告書

事故種類	衝突（かき筏 ^{いかだ} ）
発生日時	平成27年12月3日 18時37分ごろ
発生場所	広島県江田島市大奈佐美島北西方沖 安芸絵ノ島灯台から真方位181° 1,230m付近 （概位 北緯34° 16.8′ 東経132° 21.7′）
事故の概要	自動車運搬船すずかは、右旋回中、かき筏に衝突した。 すずかは、船体左舷側等に擦過傷が生じた。 かき筏は、3台が全損し、6台が流出した。
事故調査の経過	平成27年12月7日、本事故の調査を担当する主管調査官（広島事務所）ほか1人の地方事故調査官を指名した。 原因関係者から意見聴取を行った。
事実情報 船種船名、総トン数 船舶番号、船舶所有者等 L×B×D、船質 機関、出力、進水等	自動車運搬船 すずか、2,988トン 142362、藤光汽船有限会社（船舶借入人） 118.03m×16.60m×11.99m、鋼 ディーゼル機関、3,900kW、平成27年1月22日
乗組員等に関する情報	船長 男性 63歳 三級海技士（航海） 免許年月日 昭和50年8月29日 免状交付年月日 平成26年4月10日 免状有効期間満了日 平成31年9月9日
死傷者等	なし
損傷	本船 バルバスバウ及び船体左舷側全般に擦過傷 かき筏 3台が全損、6台が流出
気象・海象	気象：天気 曇り、風向 西、風力 5、視界 良好 海象：波高 約1m、潮汐 下げ潮の中央期 日没時刻：17時01分ごろ 江田島市には、平成27年12月2日21時13分強風注意報及び波浪注意報が発表され、本事故時も継続中であった。
事故の経過	本船は、船長ほか10人が乗り組み、車両447台を積載し、船首約3.54m、船尾約3.85mの喫水で、広島県広島港に向けて大奈佐美島南西方沖を航行した。

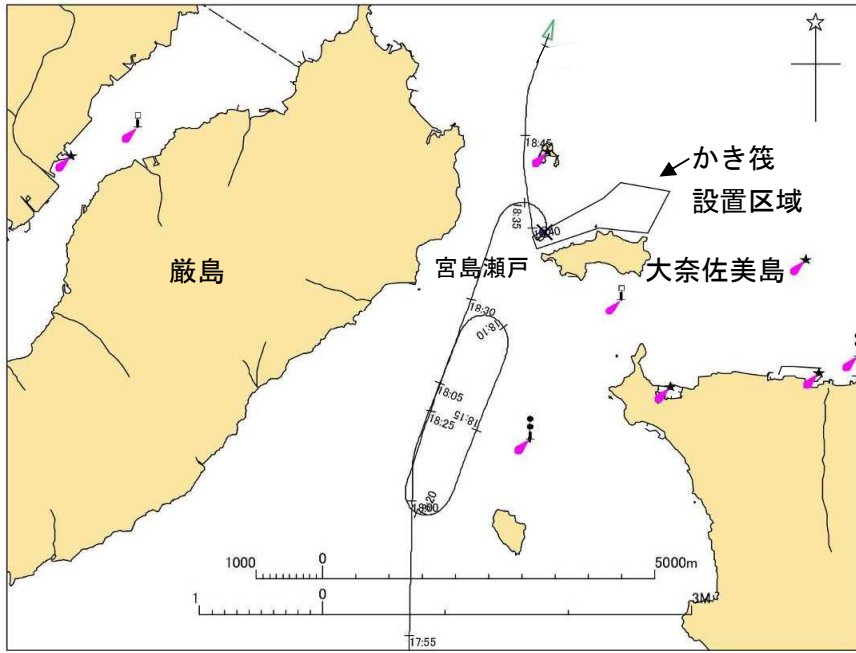
付図1 航行経路図1

所に、光達距離が約6 km、毎4秒1閃光（明0.5秒）の標識灯が設置されていた。
分析 乗組員等の関与 船体・機関等の関与 気象・海象等の関与 判明した事項の解析	あり なし あり 本船は、強風注意報及び波浪注意報が発表され、海面近くの標識灯の視認が困難な状況下、大奈佐美島西北西方沖を北北東進中、船長が、時間調整の目的で右旋回を始める際、レーダーを活用するなどして見張りを適切に行っていなかったことから、大奈佐美島北西方沖に設置されているかき筏に気付かず右旋回を始め、旋回中に同かき筏に衝突したものと考えられる。 船長は、大奈佐美島北西方沖にかき筏が設置されていることを知っていたものの、その正確な場所を知らず、大奈佐美島北西方沖の東側に設置されていると思い、同筏が画面上に表示されているレーダー及び電子海図で確認せずに右旋回を始めたものと考えられる。
原因	本事故は、夜間、強風注意報及び波浪注意報が発表され、海面近くの標識灯の視認が困難な状況下、本船が、大奈佐美島西北西方沖を北北東進中、船長が、時間調整の目的で右旋回を始める際、レーダーを活用するなどして見張りを適切に行っていなかったため、大奈佐美島北西方沖に設置されているかき筏に気付かず右旋回を始め、旋回中に同かき筏に衝突したことにより発生したものと考えられる。
参考	今後の同種事故等の再発防止に役立つ事項として、次のことが考えられる。 <ul style="list-style-type: none"> ・レーダーを活用するなどして常時適切な見張りを行うこと。 ・通常コースから離れて航行する場合は、海図などで水路の状況を調べておくこと。
