船舶事故調査報告書

事故種類	乗揚
発生日時	平成28年1月9日 12時10分ごろ
発生場所	愛媛県愛南町コデ島北岸 伊予鹿島灯台から真方位238° 1.9海里（M）付近 （概位 北緯32° 55.7′ 東経132° 25.5′）
事故の概要	漁船第六十一若宮丸は、南南東進中、コデ島北岸に乗り揚げた。 第六十一若宮丸は、球状船首部に亀裂を伴う凹損等を生じた。
事故調査の経過	平成28年1月27日、本事故の調査を担当する主管調査官（広島事務所）ほか1人の地方事故調査官を指名した。 原因関係者から意見聴取を行った。
事実情報 船種船名、総トン数 船舶番号、船舶所有者等 L×B×D、船質 機関、出力、進水等	漁船 第六十一若宮丸、495トン 133020、株式会社海昇（船舶所有者）、株式会社マリン若宮 （船舶借入人）（以下「A社」という。） 63.70m×9.60m×4.80m、鋼 ディーゼル機関、1,471kW、平成5年1月24日
乗組員等に関する情報	船長 男性 34歳 四級海技士（航海） 免許年月日 平成23年12月19日 免状交付年月日 平成26年3月7日 免状有効期間満了日 平成28年12月18日
死傷者等	なし
損傷	球状船首部及び船首船底部外板に亀裂を伴う凹損等
気象・海象	気象：天気 晴、風向 西、風力 3、視界 良好 海象：海上 波高約1.5m、潮汐 ほぼ低潮時
事故の経過	本船は、船長ほか4人が乗り組み、活魚を積載し、船長が単独の船橋当直につき、船橋右舷側に置いた椅子に腰を掛けた姿勢で、自動操舵により約10ノットの対地速力で愛南町鹿島西方沖を南南東進した。 本船は、同じ針路及び速力で航行中、船長が眠気を感じたものの、これまで当直中に居眠りをしたことがなかったので、まさか居眠りするとは思わず、椅子に腰を掛けた姿勢で当直を続けるうち、いつしか居眠りに陥り、平成28年1月9日12時10分ごろ、コデ島北岸に

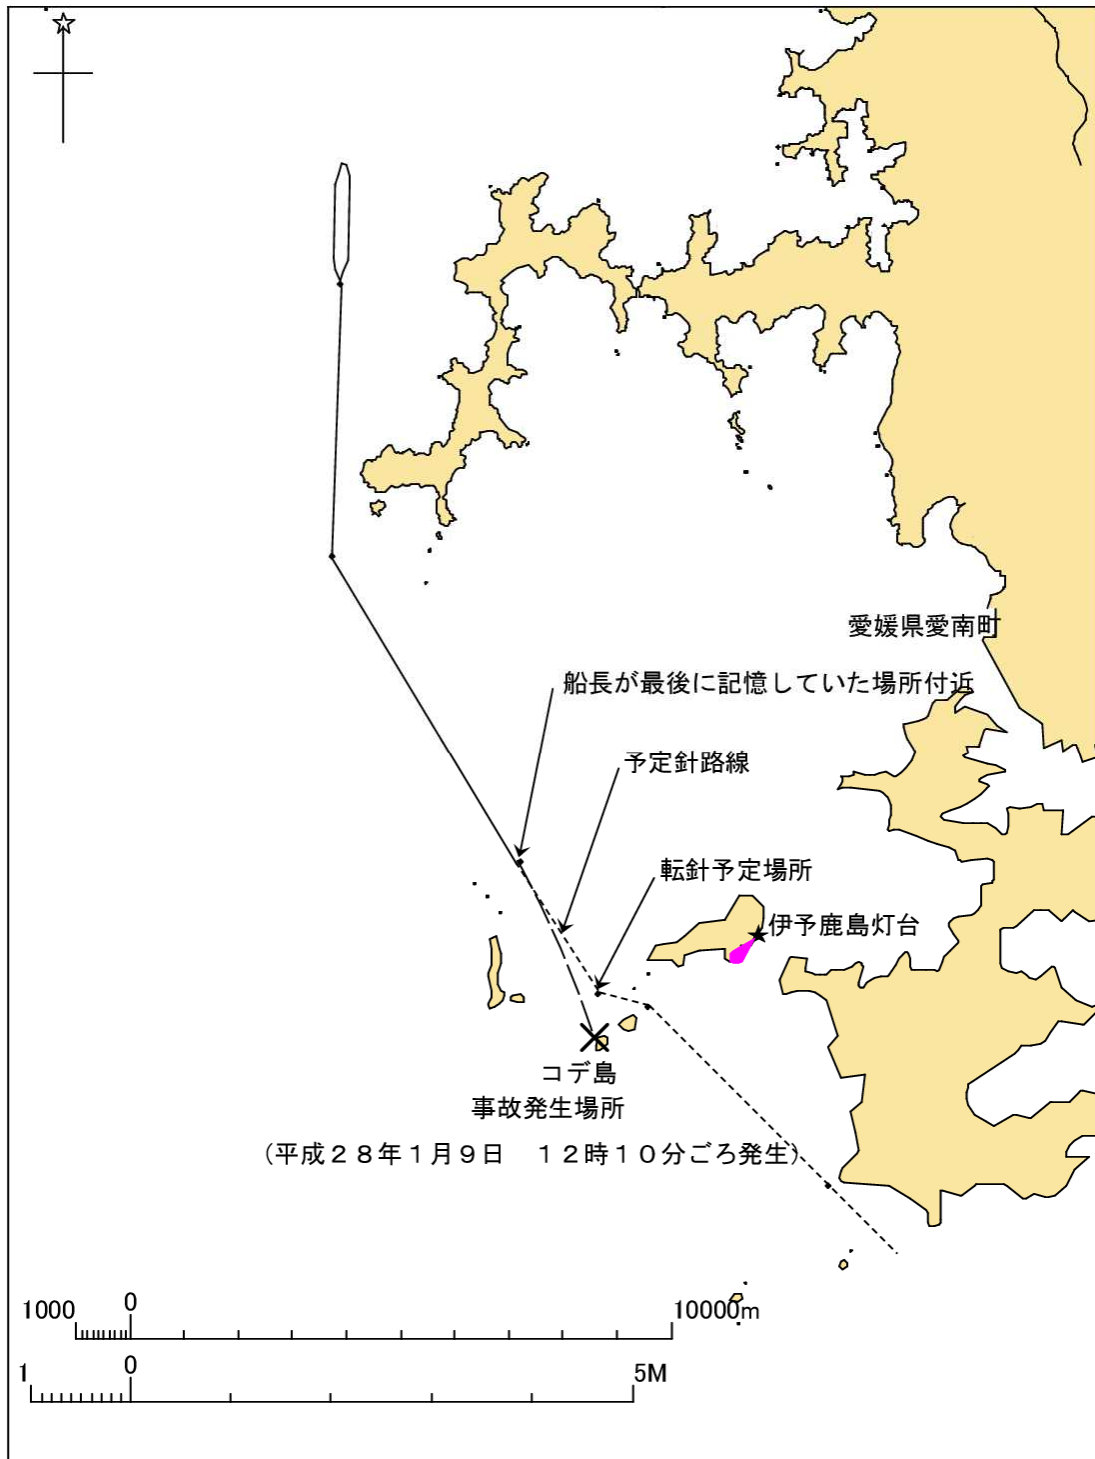
付図1 事故発生経過概略図

<p>乗り揚げた。</p> <p>船長は、乗揚の衝撃で目が覚め、浸水及び油の流出がないことを確認した後、本事故の発生を海上保安庁及びA社に連絡した。</p> <p>本船は、A社が手配したタグボートで引き下ろされ、愛媛県八幡濱^{やわたはま}市の造船所で応急修理を行い、その後、愛媛県今治市の造船所で修理された。</p> <p>(付図1 事故発生経過概略図 参照)</p>
<p>その他の事項</p>	<p>本船の本事故時の喫水は、船首約4.2m、船尾約5.6mであった。</p> <p>船長は、本事故発生場所付近の航行経験が豊富であった。</p> <p>船長は、本船の船橋当直体制を4時間交替の単独当直とし、航海計画に合わせて、当直時間帯を変更していた。</p> <p>本事故発生2日前から本事故発生日までの船長の就労(入出港操船を含む船橋当直及び活魚の積込み作業)状況は、次のとおりであった。</p> <p>① 7日: 15時ごろ愛媛県宇和島市宇和島港を空船で出港した後、2時間船橋当直に従事していた。</p> <p>② 8日: 船橋当直と活魚の積込み作業に合計8時間従事していた。</p> <p>③ 9日: 02時から06時まで休息した以外、本事故発生までの間、船橋当直と活魚の積込み作業に従事していた。</p> <p>本船には赤外線センサー方式の船橋航海当直警報装置が設置され、10分間、操舵スタンド後方に人体を感知しないと警報を発するよう設定されていたが、本事故時は警報を発する前に本船が乗り揚げた。</p> <p>船長は、宇和島市小池を出港後、椅子に腰を掛けたり、立って操舵スタンド後方に移動したりを繰り返しながら、船橋当直を行っていた。</p> <p>船長は、転針予定場所の手前1.5M付近までの記憶はありと本事故後に思った。</p> <p>船長は、本船が予定針路線の右側にあるコデ島北岸に乗り揚げたのは潮流の影響によるものではないかと本事故後に思った。</p> <p>船長は、本事故当時の体調はふだんどおりであり、本船の周囲に他船がいなかったから安心したのか、なぜ居眠りしたのか、よく覚えていないと本事故後に思った。</p> <p>船長は、眠気を感じたときに、他の乗組員を呼んで、2人で船橋当直をすればよかったと本事故後に思った。</p>
