船舶事故調査報告書

平成28年5月12日
 運輸安全委員会（海事専門部会）議決
 委員 庄司邦昭（部会長）
 委員 小須田 敏
 委員 根本美奈

事故種類	乗揚
発生日時	平成28年1月19日 01時52分ごろ
発生場所	広島県呉市呉港小麗女島南東岸 小麗女島灯台から真方位090° 30m付近 （概位 北緯34° 14.4′ 東経132° 31.2′）
事故の概要	引船ひろ丸は、呉港内を西進中、小麗女島南東岸の浅所に乗り揚げた。 ひろ丸は、船底外板に擦過傷等を生じた。
事故調査の経過	平成28年2月4日、本事故の調査を担当する主管調査官（広島事務所）ほか1人の地方事故調査官を指名した。 原因関係者から意見聴取を行った。
事実情報 船種船名、総トン数 船舶番号、船舶所有者等 L×B×D、船質 機関、出力、進水等	引船 ひろ丸 185トン 136127、株式会社シーゲートコーポレーション 29.50m×9.20m×4.20m、鋼 ディーゼル機関2基、2,646kW（合計）、平成13年4月25日
乗組員等に関する情報	船長 男性 46歳 四級海技士（航海） 免許年月日 平成5年8月5日 免状交付年月日 平成25年5月23日 免状有効期間満了日 平成30年10月8日
死傷者等	なし
損傷	船底外板に擦過傷及び凹損並びにビルジキールに曲損
気象・海象	気象：天気 晴れ、風向 西、風力 5、視界 良好 海象：海上 波高約1m、潮汐 上げ潮の中央期
事故の経過	本船は、船長ほか3人が乗り組み、‘呉港内の造船所の第1棧橋’（以下「第1棧橋」という。）付近において強風で流されたバージ3隻の移動作業を終え、平成28年1月19日01時40分ごろ呉港内の係留場所（以下「基地」という。）に向けて帰航することとし、第1棧橋付近を発進した。 船長は、単独の船橋当直につき、操船コンソール後方に置いた椅子に腰を掛けた姿勢で、約12～13ノット（kn）の対地速力で呉港内

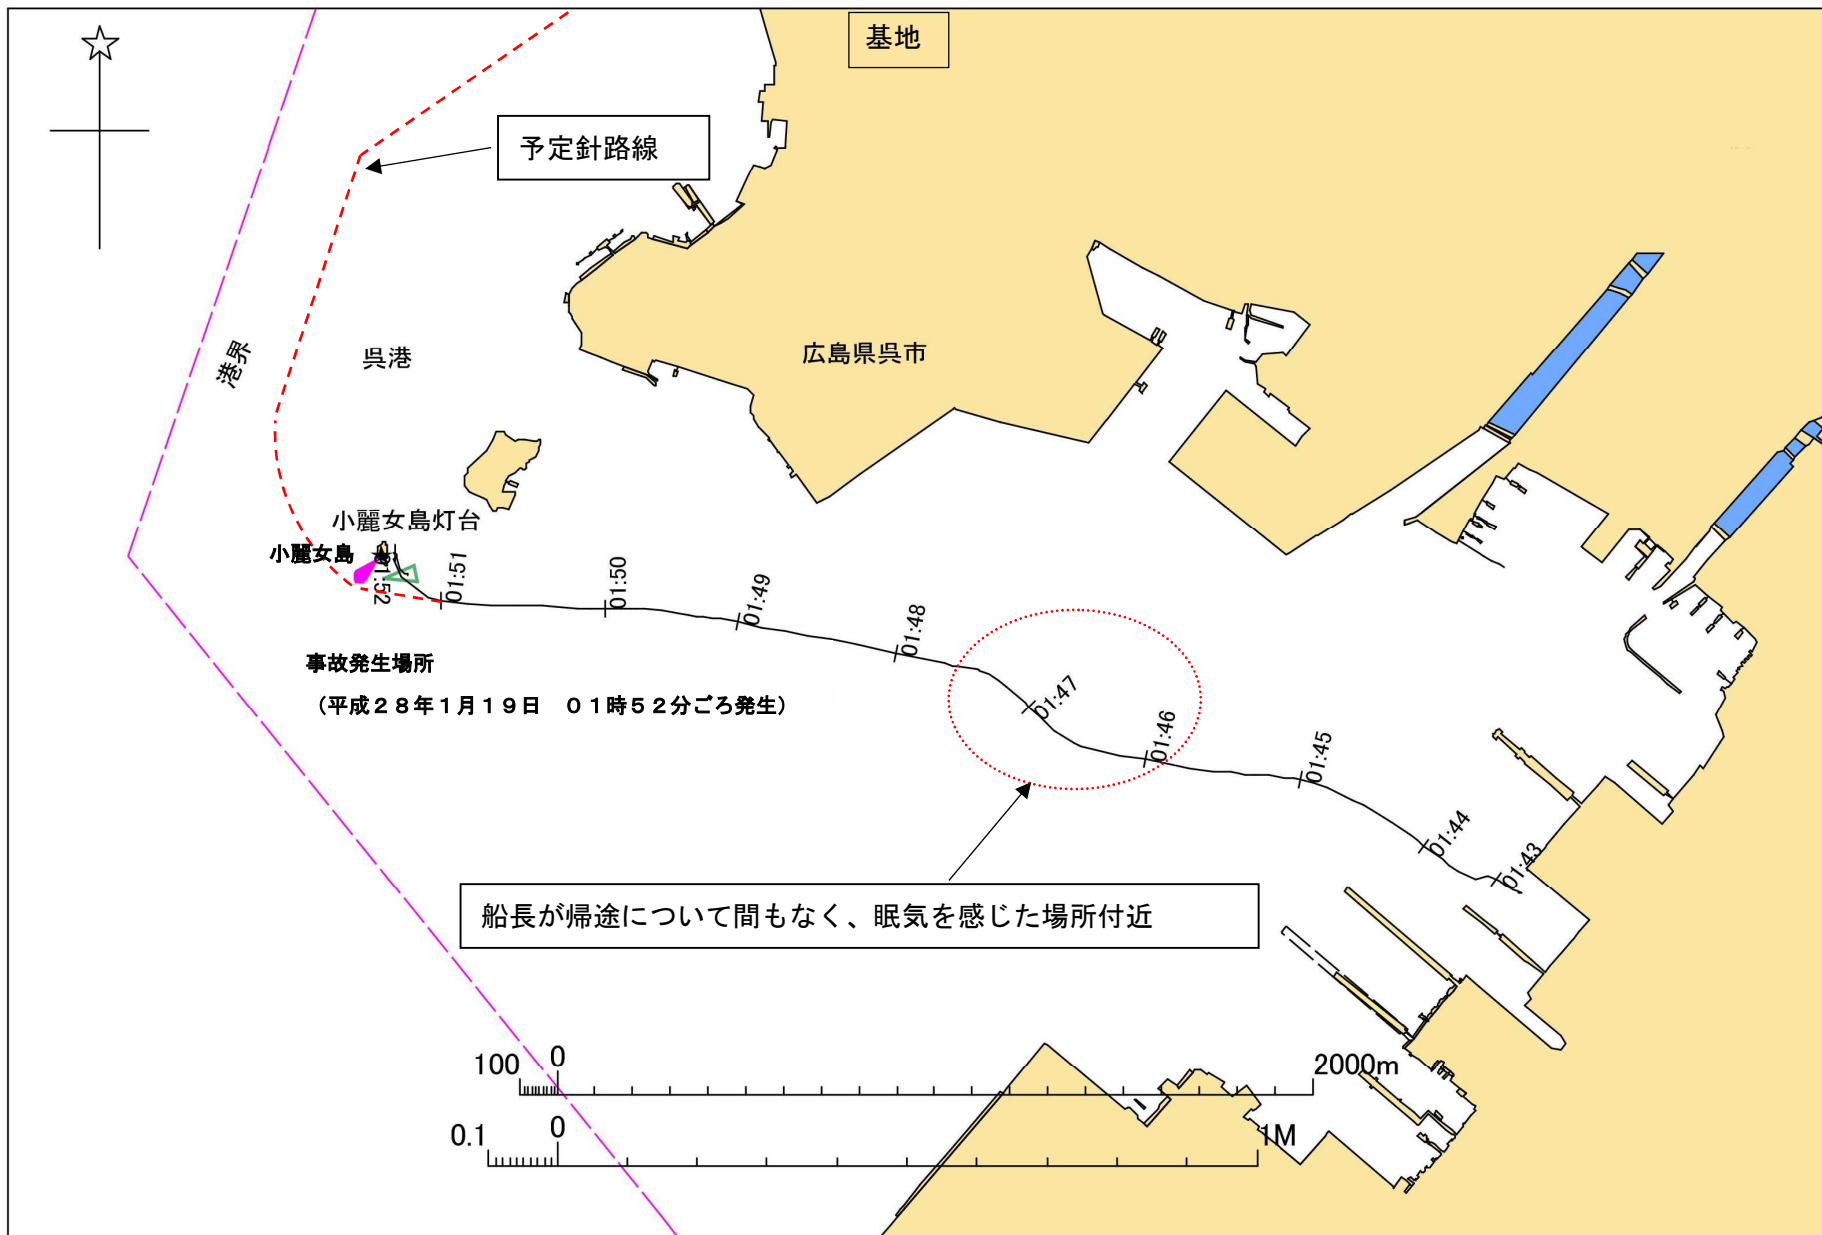
付図1 航行経路図

<p>を手動操舵により西進した。</p> <p>船長は、帰途について間もなく、眠気を感じたものの、基地が近いので居眠りすることはないものと思い、椅子に腰を掛けた姿勢で当直を続けた。</p> <p>本船は、ほぼ同じ針路及び速力で航行中、船長がいつしか居眠りに陥り、01時52分ごろ、小麗女島南東岸の浅所に乗り揚げた。</p> <p>船長は、乗揚の衝撃で目が覚め、浸水及び油の流出がないことを確認した後、機関を後進にかけて自力で離礁し、基地に到着した。</p> <p>船舶所有者の担当者は、船長の報告を受けて、海上保安庁に本事故の発生を通報した。</p> <p>本船は、呉港内の造船所で修理された。</p> <p>(付図1 航行経路図、付表1 AIS記録(抜粋) 参照)</p>
<p>その他の事項</p>	<p>本船の本事故時の喫水は、船首約2.8m、船尾約3.4mであった。</p> <p>船長は、本事故発生場所付近の航行経験が豊富であった。</p> <p>本事故発生2日前から本事故発生日までの船長の就労状況は、次のとおりであった。</p> <p>17日04時ごろ起床し、05時ごろから16時ごろまで、本船の運航並びに広島港及び呉港で入出港船の支援作業を行い、17時30分ごろに帰宅して22時ごろ就寝した。</p> <p>18日05時ごろ起床し、06時40分ごろから21時40分ごろまで、本船の運航並びに愛媛県今治市菊間港及び呉港で入出港船の支援作業等を行った後、係留中の船内で休息していたところ、強風で流されたバージ3隻の移動作業の依頼を受け、23時20分ごろ第1棧橋付近に向かった。</p> <p>本船には船橋航海当直警報装置がなかった。</p> <p>船長は、18日06時40分ごろから21時40分ごろまで入出港船の支援作業を行った上に、深夜に臨時の作業を行って疲れていたことと、もうすぐ基地に帰れるという安心感から居眠りしたのかもしれないと本事故後に思った。</p> <p>船長は、居眠りに陥った際、前かがみになり、左手で保持していた舵輪(Z型プロペラの左右2本の操縦桿^{かん}を同時に操作できる連動ハンドル)を前方へ押して同舵輪が右に回転し、小麗女島南東方の近距離の所で、本船が右転したのではないかと本事故後に思った。</p> <p>船長は、帰途について間もなく、眠気を感じたときに立って操船するなり、他の乗組員を呼んで2人で船橋当直をすればよかったと本事故後に思った。</p> <p>船長は、本事故当時、体調に異常はなかった。</p>
