## 船舶事故調査報告書

平成28年5月19日  
 運輸安全委員会（海事専門部会）議決  
 委員 庄 司 邦 昭（部会長）  
 委員 小須田 敏  
 委員 根 本 美 奈

事故種類	衝突
発生日時	平成27年10月2日 12時55分ごろ
発生場所	山口県柳井市平郡島西方沖 <small>かじかけ</small> 舵掛岩灯標から真方位170° 1.6海里（M）付近 （概位 北緯33°48.4′ 東経132°09.2′）
事故の概要	セメント運搬船 <small>めいざん</small> 明山丸は、北東進中、また、漁船第二十八 <small>こうりゅう</small> 広隆丸は、北北東進中、両船が衝突した。 明山丸は、右舷船首部外板に凹損を生じ、また、第二十八広隆丸は、左舷船首部外板に破口を生じた。
事故調査の経過	平成27年10月14日、本事故の調査を担当する主管調査官（広島事務所）ほか1人の地方事故調査官を指名した。 原因関係者から意見聴取を行った。
<b>事実情報</b> 船種船名、総トン数 船舶番号、船舶所有者等 L×B×D、船質 機関、出力、進水等	A セメント運搬船 明山丸、749トン 136823、山機運輸株式会社、独立行政法人鉄道建設・運輸施設整備支援機構 70.00m×11.40m×5.12m、鋼 ディーゼル機関、1,471kW、平成15年8月20日 B 漁船 第二十八広隆丸、168トン 128312、広隆水産有限会社 42.60m×6.80m×3.20m、鋼 ディーゼル機関、661kW、昭和60年9月10日
乗組員等に関する情報	A 船長A 男性 55歳 四級海技士（航海） 免許年月日 平成元年6月1日 免状交付年月日 平成25年11月25日 免状有効期間満了日 平成31年5月31日 航海士A 男性 31歳 四級海技士（航海） 免許年月日 平成16年3月24日 免状交付年月日 平成25年12月26日 免状有効期間満了日 平成31年3月23日 B 船長B 男性 51歳

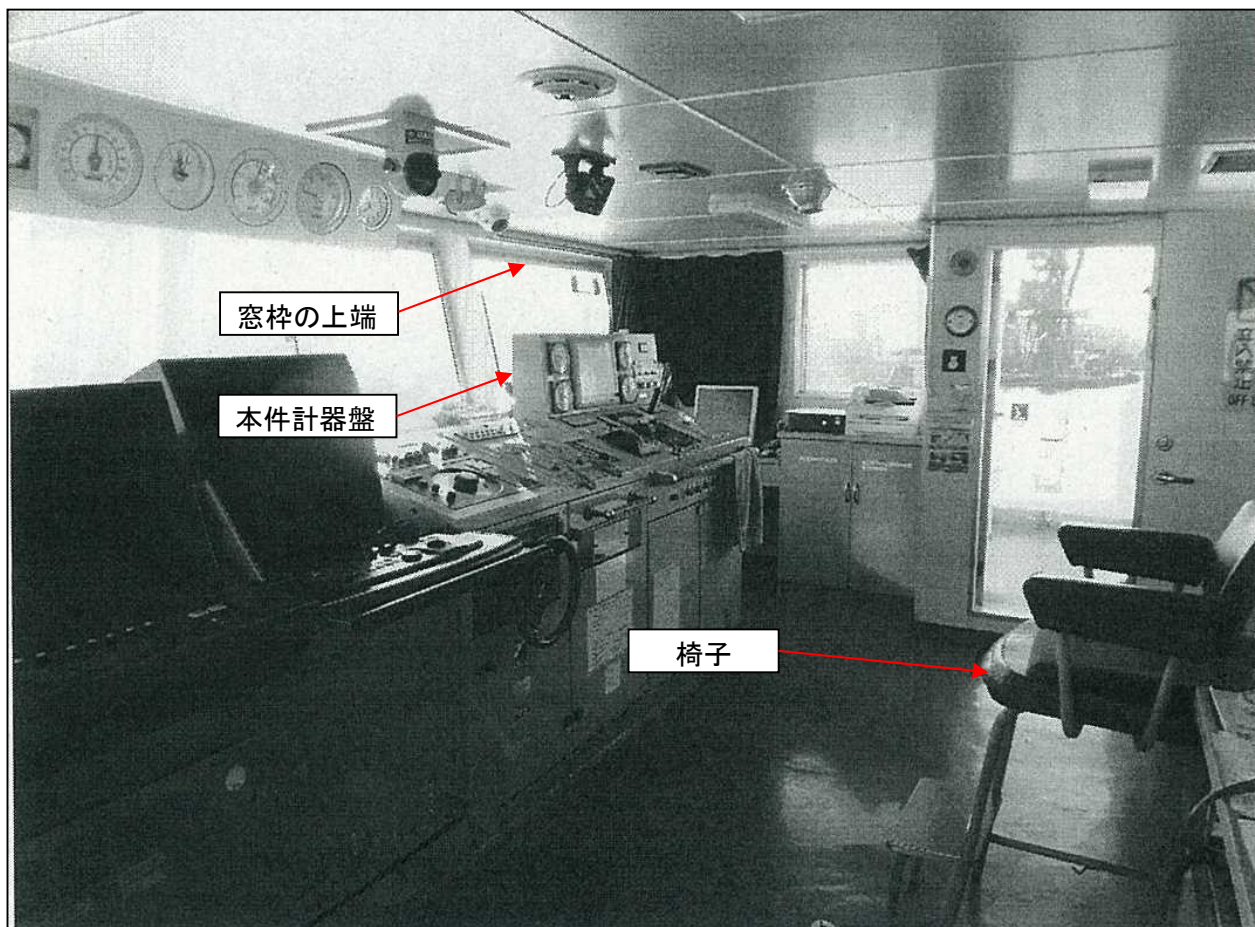
写真1 A船の操舵室内の状況

<p>その他の事項</p>	<p>照)</p> <p>A船は、セメント約1,301tを積載していた。</p> <p>航海士Aは、12時30分ごろに前直の二等航海士から船橋当直を引き継いだとき、船首方に航行の支障となる他船を認めなかったため、船首方に他船はいないものと思い、椅子にもたれて当直をしていた。</p> <p>航海士Aは、本事故時、視界が良かったので、双眼鏡を使用せず、目視で見張りを行っていた。</p> <p>航海士Aは、レーダー2台のうち1台を3Mレンジのノースアップ及びセンター表示で作動させ、ARPA及びエコトレイル機能は使用していなかった。</p> <p>航海士Aは、衝突直前、汽笛で短音を5回鳴らすつもりであったが、1回しか鳴らす時間がなかった。</p> <p>航海士Aは、本事故当時、体調に異常はなかった。</p> <p>航海士Aは、本事故後、船橋右舷側に設置されたエンジンコンソールの計器盤（以下「本件計器盤」という。）が自身の目の高さほどあるので、椅子にもたれた姿勢では、B船が本件計器盤の陰に入っ見えなかったのかもしれないと思った。</p> <p>船長Aは、椅子にもたれた姿勢で見張りをすると、本件計器盤によって、右舷船首方に約30°の範囲にわたって水平線を視認することができない死角を生じると認識していた。</p> <p>B船は、漁獲物約10.5tを積載し、運搬していた。</p> <p>甲板員Bは、レーダー2台のうち1台を3Mレンジのヘッドアップ及びセンター表示で作動させていた。</p> <p>B船のレーダーには、ARPA及びエコトレイル機能がなかった。</p> <p>甲板員Bは、本事故当時、体調に異常はなかった。</p> <p>甲板員Bは、A船がB船を避ける様子を見せずに至近に接近したとき、手動操舵に切り替えたものの、転舵しなかった。</p> <p>船長Bは、ふだんから、航海当直につく全ての甲板員に対して、他船が1Mに接近するまでに安全に通過する態勢にならない場合、すぐに呼ぶよう指示していた。</p> <p>甲板員Bは、他船が2Mに接近しても、自分で何とかできる場合には船長を呼ばなかったが、相手船が1～1.5Mになったときには船長を呼ぶようにしていた。本事故時は、相手船が自船を避けると思ったので、船長を呼ばなかった。</p> <p>甲板員Bは、本事故後、船長Bが甲板員Bから約2mの所で横になって休息していたのだから、もっと早く船長を呼べばよかったと思った。</p>

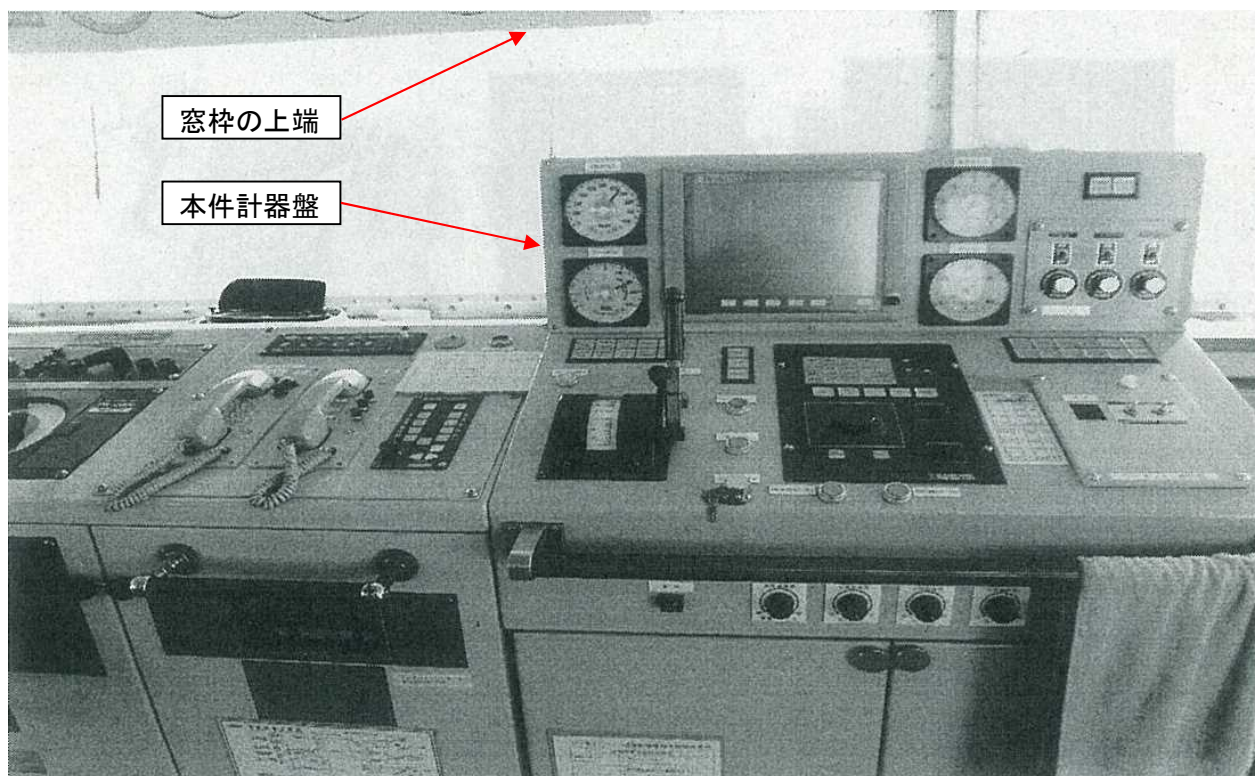
写真2 本件計器盤の状況

<p>乗組員等の関与 船体・機関等の関与 気象・海象等の関与 判明した事項の解析</p>	<p>A あり、B あり A あり、B なし A なし、B なし</p> <p>A 船は、平郡島西方沖を北東進中、航海士Aが、前路に他船はいないものと思ひ込み、右舷船首方の死角を補う見張りを行っていなかったことから、B船に気付かずに航行し、B船と衝突したものと考えられる。</p> <p>航海士Aは、当直を引き継いだとき、船首方に航行の支障となる他船を認めなかったことから、前路に他船はいないものと思ひ込んだものと考えられる。</p> <p>航海士Aは、椅子にもたれた姿勢で見張りをしていたことから、本件計器盤によって右舷船首方に死角を生じていたものと考えられる。</p> <p>船長Aは、椅子にもたれた姿勢では本件計器盤によって右舷船首方に死角を生じることを認識していたものの、船橋当直者に対して椅子を使用しての見張りを制限していなかったものと考えられる。</p> <p>B船は、平郡島西方沖を北北東進中、甲板員Bが、左舷船尾方にA船を認め、その後A船が接近することを知ったが、いずれA船がB船を避けるものと思ひ、船長BにA船の存在を報告しなかったことから、甲板員Bの叫び声で気付いた船長Bが右舵一杯、機関を全速力後進にかけたものの、A船と衝突したものと考えられる。</p> <p>船長Bは、船橋当直者に対し、他船が1Mに接近するまでに安全に通過する態勢にならない場合は、報告するよう指示していたものと考えられる。</p> <p>また、甲板員Bは、他船が1～1.5Mに接近したら船長に報告するようにしていたものと考えられるが、本事故当時、甲板員Bが船長Bに報告しなかった状況については、明らかにすることはできなかった。</p>
<p><b>原因</b></p>	<p>本事故は、平郡島西方沖において、A船が北東進中、B船が北北東進中、航海士Aが、前路に他船はいないものと思ひ込み、右舷船首方の死角を補う見張りを行わず、また、甲板員Bが、いずれA船がB船を避けるものと思ひ、船長BにA船の存在を報告しなかったため、両船が衝突したことにより発生したものと考えられる。</p>
