船舶事故調査報告書

平成28年5月26日
 運輸安全委員会（海事専門部会）議決
 委員 庄司邦昭（部会長）
 委員 小須田 敏
 委員 根本美奈

事故種類	衝突
発生日時	平成28年1月10日 06時07分ごろ
発生場所	広島県福山市福山港内の鞆港沖 福山港鞆一文字防波堤東灯台から真方位113°200m付近 （概位 北緯34°22.7′ 東経133°23.1′）
事故の概要	漁船第五三千丸は、北西進中、また、プレジャーボートゆーとぴあ3は、南進中、両船が衝突した。 第五三千丸は、船長が負傷し、右舷中央部付近のブルワークに破損等を生じ、また、ゆーとぴあ3は、船首部外板に亀裂等を生じた。
事故調査の経過	平成28年1月12日、本事故の調査を担当する主管調査官（広島事務所）ほか1人の地方事故調査官を指名した。 原因関係者から意見聴取を行った。
事実情報 船種船名、総トン数 船舶番号、船舶所有者等 L×B×D、船質 機関、出力、進水等	A 漁船 第五三千丸、4.8トン HS3-33210（漁船登録番号）、個人所有 11.18m(Lr)×2.84m×0.88m、FRP ディーゼル機関、421kW（動力漁船登録票による）、平成3年6月18日 B プレジャーボート ゆーとぴあ3、5トン未満 273-6551広島、個人所有 9.03m(Lr)×2.40m×0.59m、FRP ディーゼル機関、106kW、昭和61年9月
乗組員等に関する情報	A 船長A 男性 58歳 一級小型船舶操縦士・特殊小型船舶操縦士・特定 免許登録日 昭和57年7月14日 免許証交付日 平成24年11月7日 （平成30年4月20日まで有効） B 船長B 男性 47歳 一級小型船舶操縦士・特殊小型船舶操縦士・特定 免許登録日 平成27年10月16日 免許証交付日 平成27年10月16日 （平成32年10月15日まで有効）
死傷者等	A 軽傷 1人（船長A）

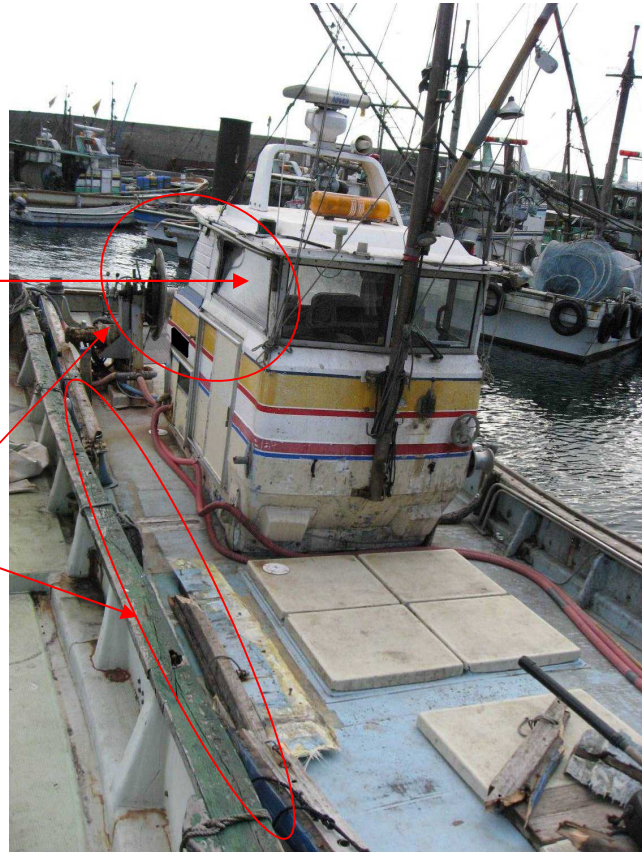
写真1 A船の損傷状況1

窓ガラスは、応急的に
プラスチック板を張っ
てある。

損傷箇所

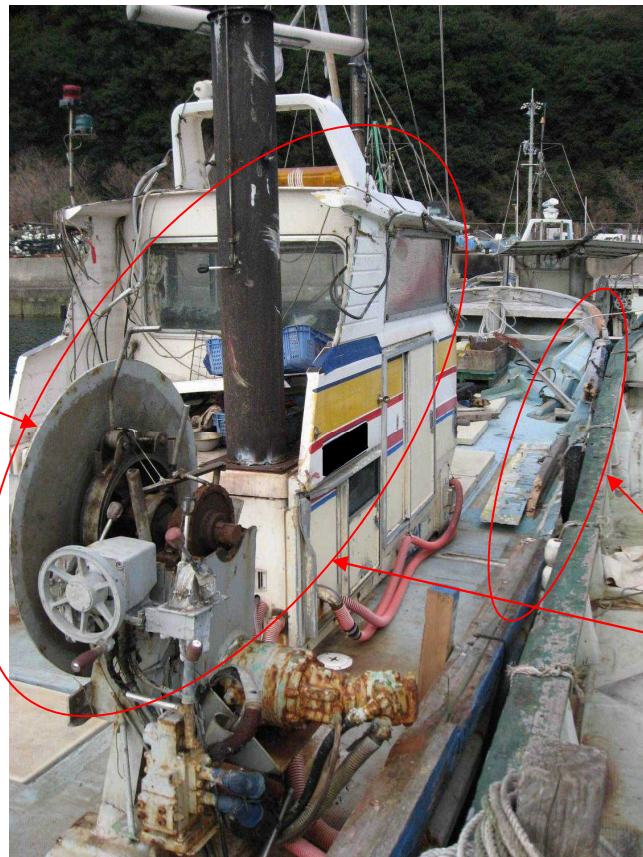
写真2 A船の損傷状況2

巻揚げローラの
曲損部（周囲の手
すり部）が切り取
られている。

損傷箇所

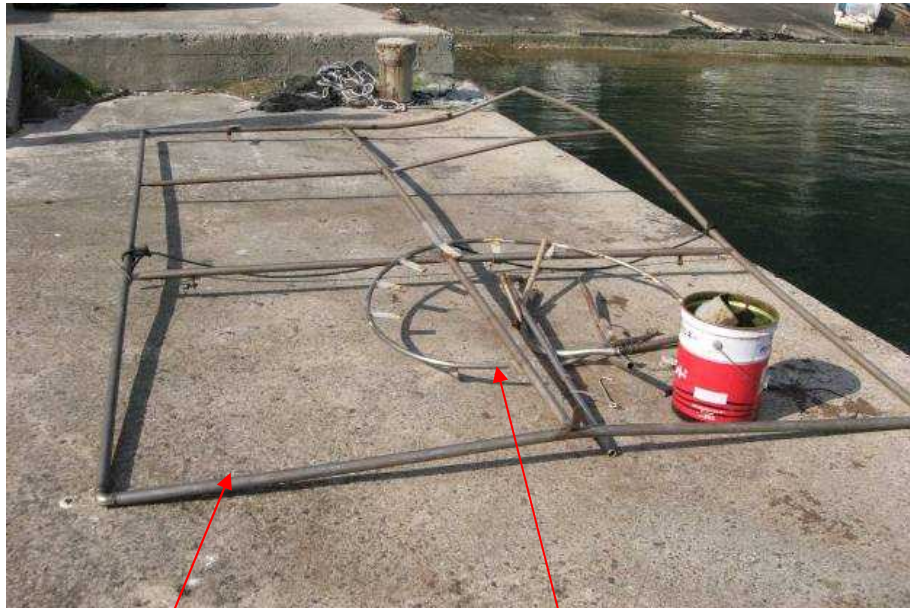
写真3 A船の損傷状況3

曲損したオーニング

切り取った巻揚げ
ローラの手すり部

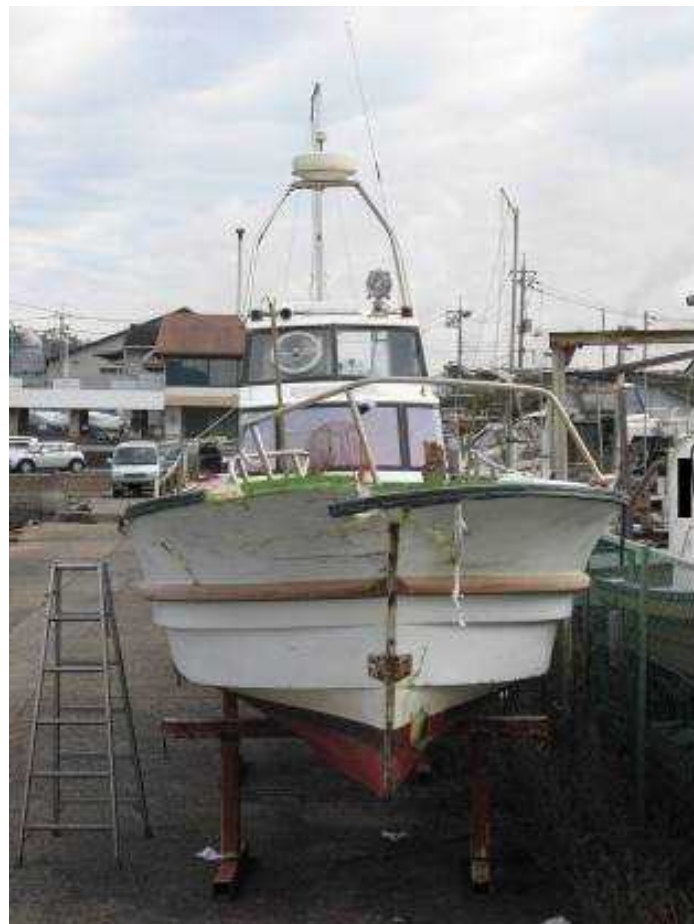
写真4 B船の損傷状況1

B なし
損傷	A 右舷中央部付近のブルワーク及び右舷操舵室上部等に破損、後部甲板に設置されたオーニング及び巻揚げローラの一部に曲損等 B 船首張出部が脱落、船首部外板に亀裂等
気象・海象	気象：天気 晴れ、風向 西、風力 1、視界 良好 海象：海上 平穏 日出時刻：07時13分、月出時刻：06時54分
事故の経過	<p>A船は、船長Aが1人で乗り組み、操舵室左舷側の操縦席に座り、鞆港に向け、福山市仙酔島^{せんすい}南方沖を約18ノット(kn)の速力(対地速力、以下同じ。)で手動操舵により北西進した。</p> <p>船長Aは、仙酔島南西方沖で目視及び約1km先が映るように設定したレーダーで周囲の状況を確認したところ、鞆港沖に同港へ入港する船と南方へ航行する船の2隻を認めたものの、それ以外に他船を認めなかったため、船首方を見ながら操船を続けた。</p> <p>A船は、鞆港沖に差し掛かり、船長Aが、同港内に回頭して出港しようとする旅客船を認めたため、速力を約12knに減じ、旅客船の動静を見ながら操船していたところ、平成28年1月10日06時07分ごろ、突然、右舷中央部付近でバリバリという音と振動と共に操舵室右舷側の窓ガラスが割れて飛び散った。</p> <p>船長Aは、すぐに機関を中立運転とし、作業灯を点灯して周囲の状況を確認したところ、右舷中央部付近のブルワーク等が破損しており、また、右舷後方にB船がいたので、A船の右舷中央部とB船とが衝突したことに気付いた。</p> <p>B船は、船長Bが1人で乗り組み、友人5人を乗せ、操舵室右舷側の操縦席に座り、広島県呉市下蒲刈島に向け、仙酔島北西方沖を手動操舵により約15knの速力で南進した。</p> <p>船長Bは、福山市弁天島^{べんてん}西方沖を通過する際、針路目標としていた福山港玉津島^{たまつ}防波堤東灯台を右舷船首方に見ながら航行していたところ、鞆港沖に同港へ入港する船と南方へ航行する船の2隻を認めた。</p> <p>B船は、船長Bが福山港玉津島防波堤東灯台沖で針路を右に転じる予定であったため、引き続き同灯台の方向を見ながら南進していたところ、突然ドーンという音と振動と共に、船首が浮き上がって左舷側に傾いた。</p> <p>船長Bは、すぐに機関を中立運転として周囲の状況を確認したところ、作業灯を点灯したA船を認めたため、B船がA船と衝突したことに気付いた。</p> <p>A船及びB船は、衝突後、両船共自力航行ができたため、鞆港に入港して海上保安部の事情聴取を受けた後、それぞれ帰港した。</p> <p>船長Aは、入港後、病院で受診したところ、全治約1週間の左肩打撲と診断された。</p>

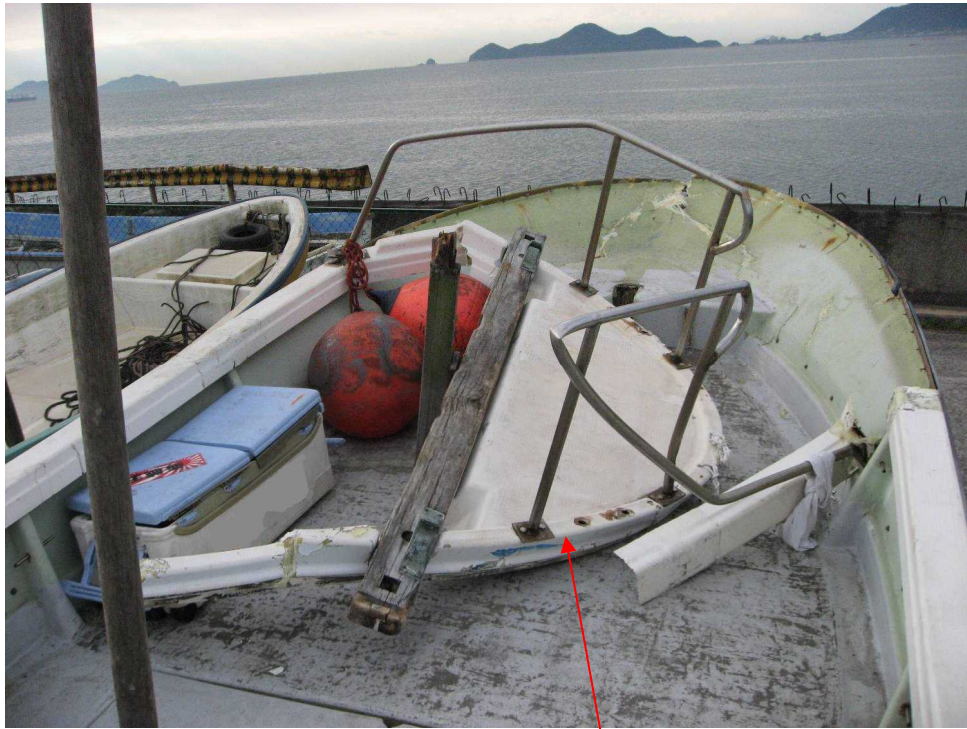
写真5 B船の損傷状況2

脱落した船首張出部
