# 船舶事故調査報告書

船種船名 旅客船 はまかぜ  
船舶番号 240-52682 愛知  
総トン数 19トン

事故種類 旅客負傷  
発生日時 平成26年6月5日 09時43分ごろ  
発生場所 愛知県西尾市佐久島北西方沖  
波ヶ埼灯台から真方位318° 1.0海里付近  
(概位 北緯34°44.4' 東経137°01.1')

運輸安全委員会(海事部会)議決

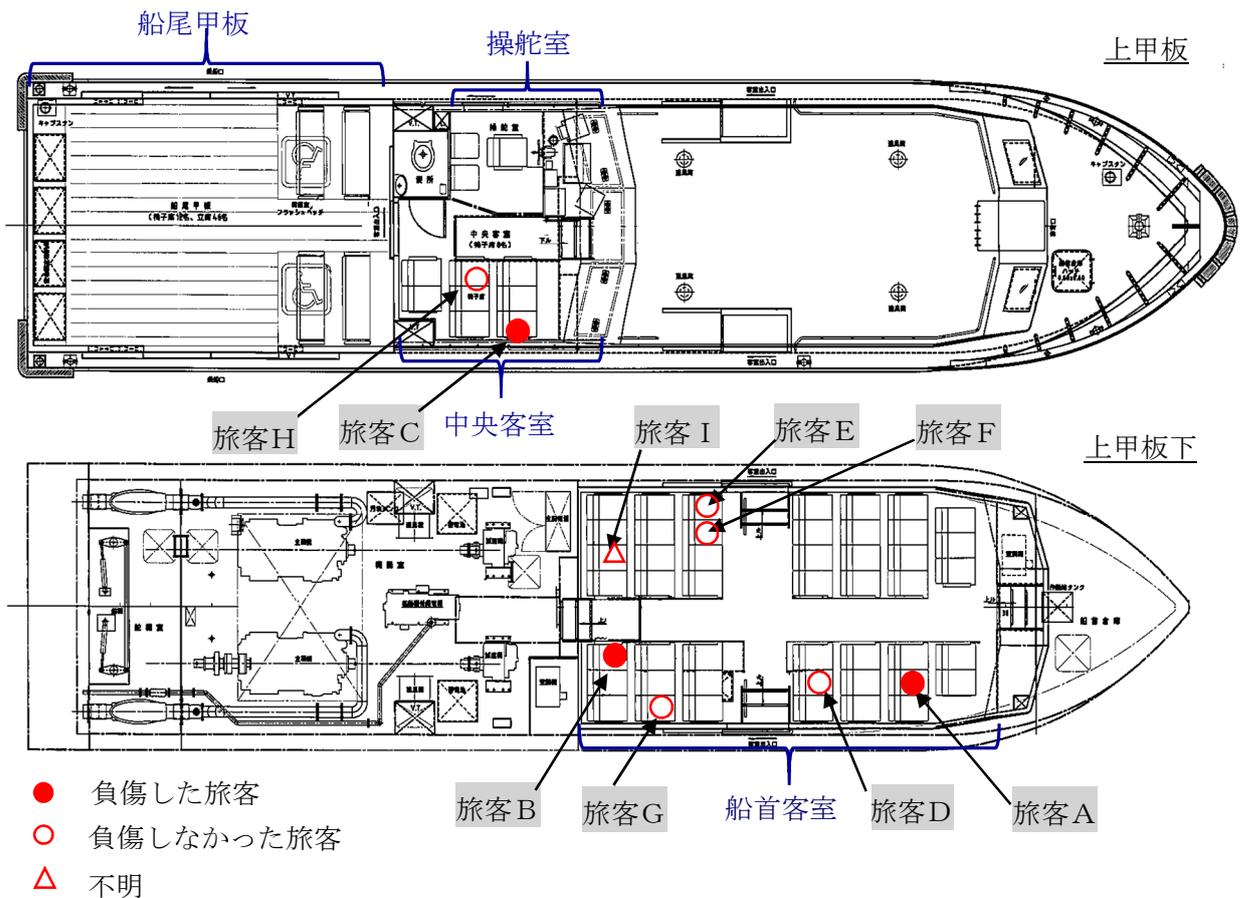
図 2.2-1 本事故当時の旅客の着座位置

座席		体勢
旅客A	船首 客室	右舷2列目 中央	腰を掛けていたが、どこにもつかまっていなかった
旅客B		右舷7列目 通路側	腰を浮かせ、前席の背もたれにしがみついていた
旅客C	中央 客室	右舷8列目 窓側	深く腰を掛けていたが、どこにもつかまっていなかった

座席		体勢
旅客D	船首 客室	右舷4列目 中央	腰を掛け、右舷側の窓枠につかまっていた
旅客E		左舷5列目 窓側	腰を掛け、左舷側出入口の階段のハンドレールにつかまっていた
旅客F		左舷5列目 中央	腰を掛け、左舷側出入口の階段のハンドレールにつかまっていた
旅客G		右舷6列目 窓側	腰を掛け、左手で座席クッションに、右手で窓枠につかまっていた
旅客H	中央 客室	右舷9列目 通路側	腰を掛け、通路側の肘掛け <small>ひじ</small> に両手を回してつかまっていた
旅客I	船首 客室	左舷7列目 中央	不明

- (1) 本船が、約19knの速力で波高約1.5m以上の本件高波を乗り越えた際、旅客Aの座っていた船首側から2列目並びに旅客B及び旅客Cの2人が座っていた船首側から7列目及び8列目の各座席付近で負傷したことから、船首側から8列目までの着座位置で船体に1G以上の下向き加速度が発生したものと考えられる。
- (2) 本船は、本件船長が、本事故当時、佐久島が近づくにつれて波が高くなってきた際、船体に1Gを超える下向き加速度が発生しない速力にするなど、適切に減速していれば、旅客の負傷を防止できた可能性があると考えられる。

本船の船体が落下した際、負傷しなかった旅客5人は、座席に腰を掛け、窓枠、座面、ハンドレール等につかまるなどしていたが、旅客A及び旅客Cは、周囲の持ち手やハンドレールにつかまるなどしなかったことから、また、旅客Bは、腰を浮かせていたことから、負傷した可能性があると考えられる。

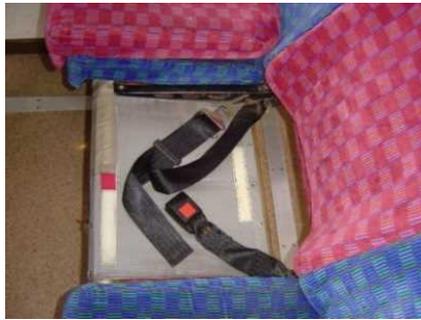
写真2.5-6 シートベルトの収納状況

本船は、小型船舶安全規則（昭和49年運輸省令第36号）に基づくシートベルトの設置義務はないが、自動車用2点式シートベルトが、全ての座席に設置され、座面の下に収納されていた。（写真2.5-6参照）

運航管理者及びA市乗組員の口述によれば、A市乗組員は、全座席にシートベルトが設置されていることを全員が知っていたが、シートベルトを着用することにより腹部が圧迫され、船体動揺時に負傷する懸念があったので、これまで旅客に着用を指示したことはなかった。

また、本船は、シートベルトが設置されていたが、A市乗組員が、シートベルトの有用性を認識しておらず、シートベルトを着用することにより腹部が圧迫され、船体動揺時に負傷する懸念があったので、旅客にシートベルトの着用を指示したことはなかったことから、本事故当時、シートベルトは座席の下に格納されており、使用できない状態であったものと考えられる。

したがって、本件安統管が、シートベルトの有用性を認識した上、A市乗組員に対し、シートベルトの有用性について教育を行い、また、A市乗組員が旅客に対し、適切に着用することを指示し、可能な限り船尾側の座席へ誘導していれば、旅客の負傷を防止できた可能性があると考えられる。

- (1) 船長は、高波が発生しやすい本件海域付近を航行する際、高い波が発生しやすい本件海域の航行を避けるか、遭遇する高波の波高に合わせた速力に減速するなどの適切な措置をとること。
- (2) 船長は、荒天に遭遇し船体の動揺が予想される場合には、旅客を後方の座席に誘導することが望ましい。
- (3) 安全統括管理者は、荒天時、風浪により船体動揺が予想される場合、発航前に旅客に対し、不意の船体動揺に備えて既存のシートベルトを適切に着用させ、船内放送及び船内巡視により、腰が浮かないような体勢をとる等、船体動揺に伴う衝撃を緩和する具体的な指示を行うよう乗組員に周知徹底することが望ましい。

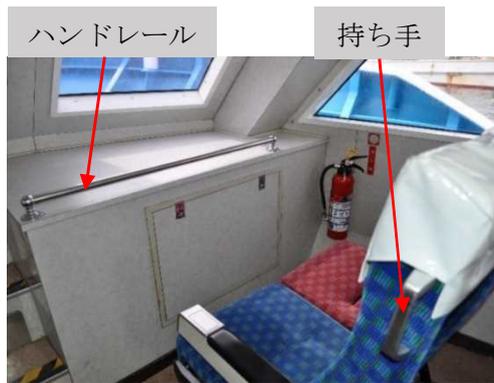
写真 2.5-7

本船は、通路側各座席の背もたれの側面に持ち手が、船首客室の両舷出入口の階段等にハンドレールが設置されていた。（写真2.5-7、写真2.5-8参照）

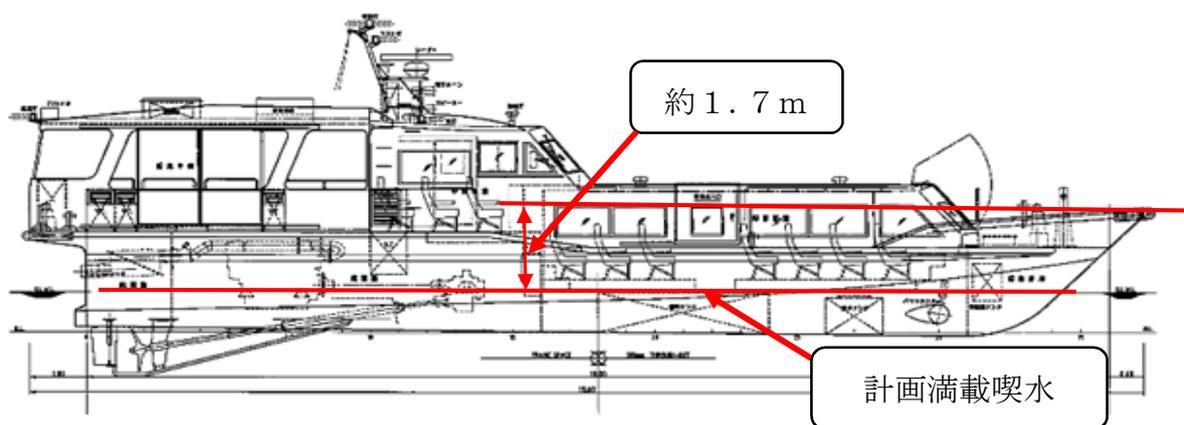
図2.6-1 計画満載喫水からの船首客室の窓枠上辺までの垂直高さ

旅客	波及び船体動揺の状況
旅客A	ジェットコースタのように船体がふわりふわりと動くような感じだった。それがだんだんとたたきつけるような感じに変わり、激しい上下動が2回あった
旅客B	台風のような波だと思った。体は宙に浮いたように座席から離れた
旅客C	南進している間は少しの揺れであったが、船の向きが南東に変わってから強く激しい揺れに変わり、何度も船が沈み込むような上下動があった。体は上下に浮いたり押されたりした
旅客E	波の高さは船首客室の窓を覆うほどになっていた

なお、旅客Eが着座していた船首客室の窓枠上辺の計画満載喫水からの垂直高さは、約1.7mであった。(図2.6-1参照)

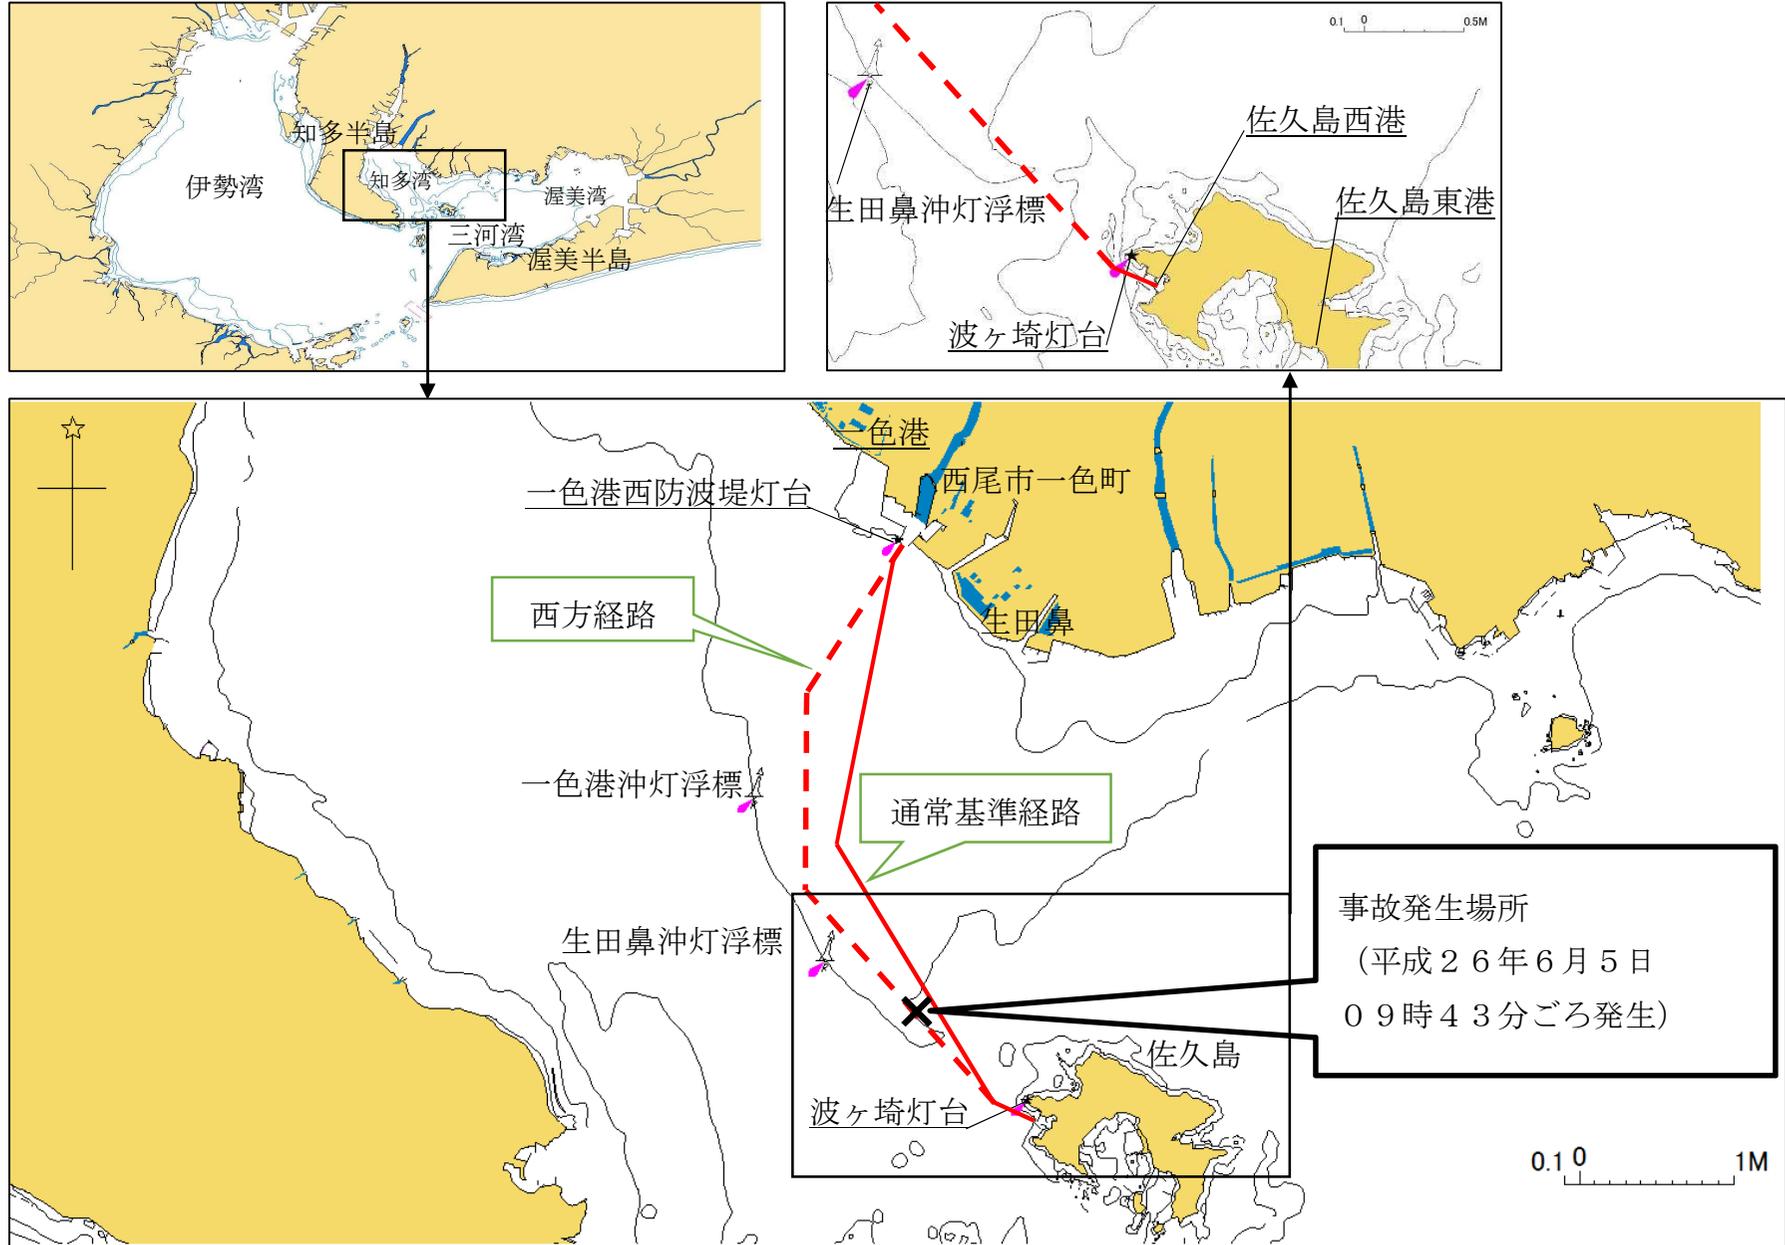
付図1 事故発生経過概略図

本船は、本件甲板員が、本件船長の指示により、一色港西防波堤灯台を通過後、両舷主機を回転数毎分（rpm）約1,800として約19knの速力（対地速力、以下同じ。）で、一色港沖灯浮標を船首目標に南西進し、生田鼻沖灯浮標を南方に見るようになったとき、生田鼻沖灯浮標に向けて南進を始め、同灯浮標の約500m手前で西港に向けて南東進した。

本件船長は、佐久島に近づくにつれて徐々に波が高くなったと思ったが、約19knに減速しており、経験上、更に減速しなくても航行に支障はないと思い、佐久島北西方沖の海域（以下「本件海域」という。）を同じ速力で航行を続けた。

本船は、09時43分ごろ、波ヶ埼灯台から318°（真方位、以下同じ。）1.0海里（M）付近において、‘連続した高い波’（以下「本件高波」という。）を乗り越えた際、船体が波間に落下し、たたきつけられるような衝撃を2回受けた。
