## 船舶事故調査報告書

平成28年5月12日  
 運輸安全委員会（海事専門部会）議決  
 委員 庄 司 邦 昭（部会長）  
 委員 小須田 敏  
 委員 根 本 美 奈

事故種類	乗揚
発生日時	平成27年3月20日 19時27分ごろ
発生場所	関門港下関区巖流島南東岸沖 下関岬ノ町防波堤灯台から真方位184°0.9海里（M）付近 （概位 北緯33°55.9′ 東経130°55.9′）
事故の概要	貨物船MARRY OCEANは、関門航路内で左旋回中、巖流島南東岸沖の浅瀬に乗り揚げた。 MARRY OCEANは、船首船底部に擦過傷を生じた。
事故調査の経過	平成27年3月23日、本事故の調査を担当する主管調査官（門司事務所）ほか1人の地方事故調査官を指名した。 原因関係者から意見聴取手続きを行った。
事実情報 船種船名、総トン数 船舶番号、船舶所有者等 L×B×D、船質 機関、出力、進水等	貨物船 MARRY OCEAN（カンボジア王国籍）、3,597トン 8319005（IMO番号）、CHINA SAILING COMPANY LIMITED 103.40m×15.80m×8.03m、鋼 ディーゼル機関、2,427kW、1983年11月9日
乗組員等に関する情報	船長（中華人民共和国籍） 男性 41歳 暫定締約国資格受有者承認証 船長（カンボジア王国発給） 交付年月日 2015年3月13日 （2015年6月12日まで有効）
死傷者等	なし
損傷	船首船底部に擦過傷
気象・海象	気象：天気 曇り、風向 南、風力 2、視界 良好 海象：海上 平穏、潮汐 上げ潮の中央期（旧門司）、潮高 約1.9 m、潮流 西流約5.8ノット（kn）（早鞆瀬戸） 日没時刻：18時28分
事故の経過	本船は、船長ほか12人（中華人民共和国籍9人、ミャンマー連邦共和国籍2人、バングラデシュ人民共和国籍1人）が乗り組み、鋼板約5,185tを積載し、船首約5.7m、船尾約6.7mの喫水により、船長が操船指揮につき、一等航海士をレーダー監視に、甲板手を手動操舵にそれぞれ当たらせ、約5.1knの速力（対地速力、以下同じ。）で、早鞆瀬戸に向け、関門航路の右側を同航路に沿って北北東進した。

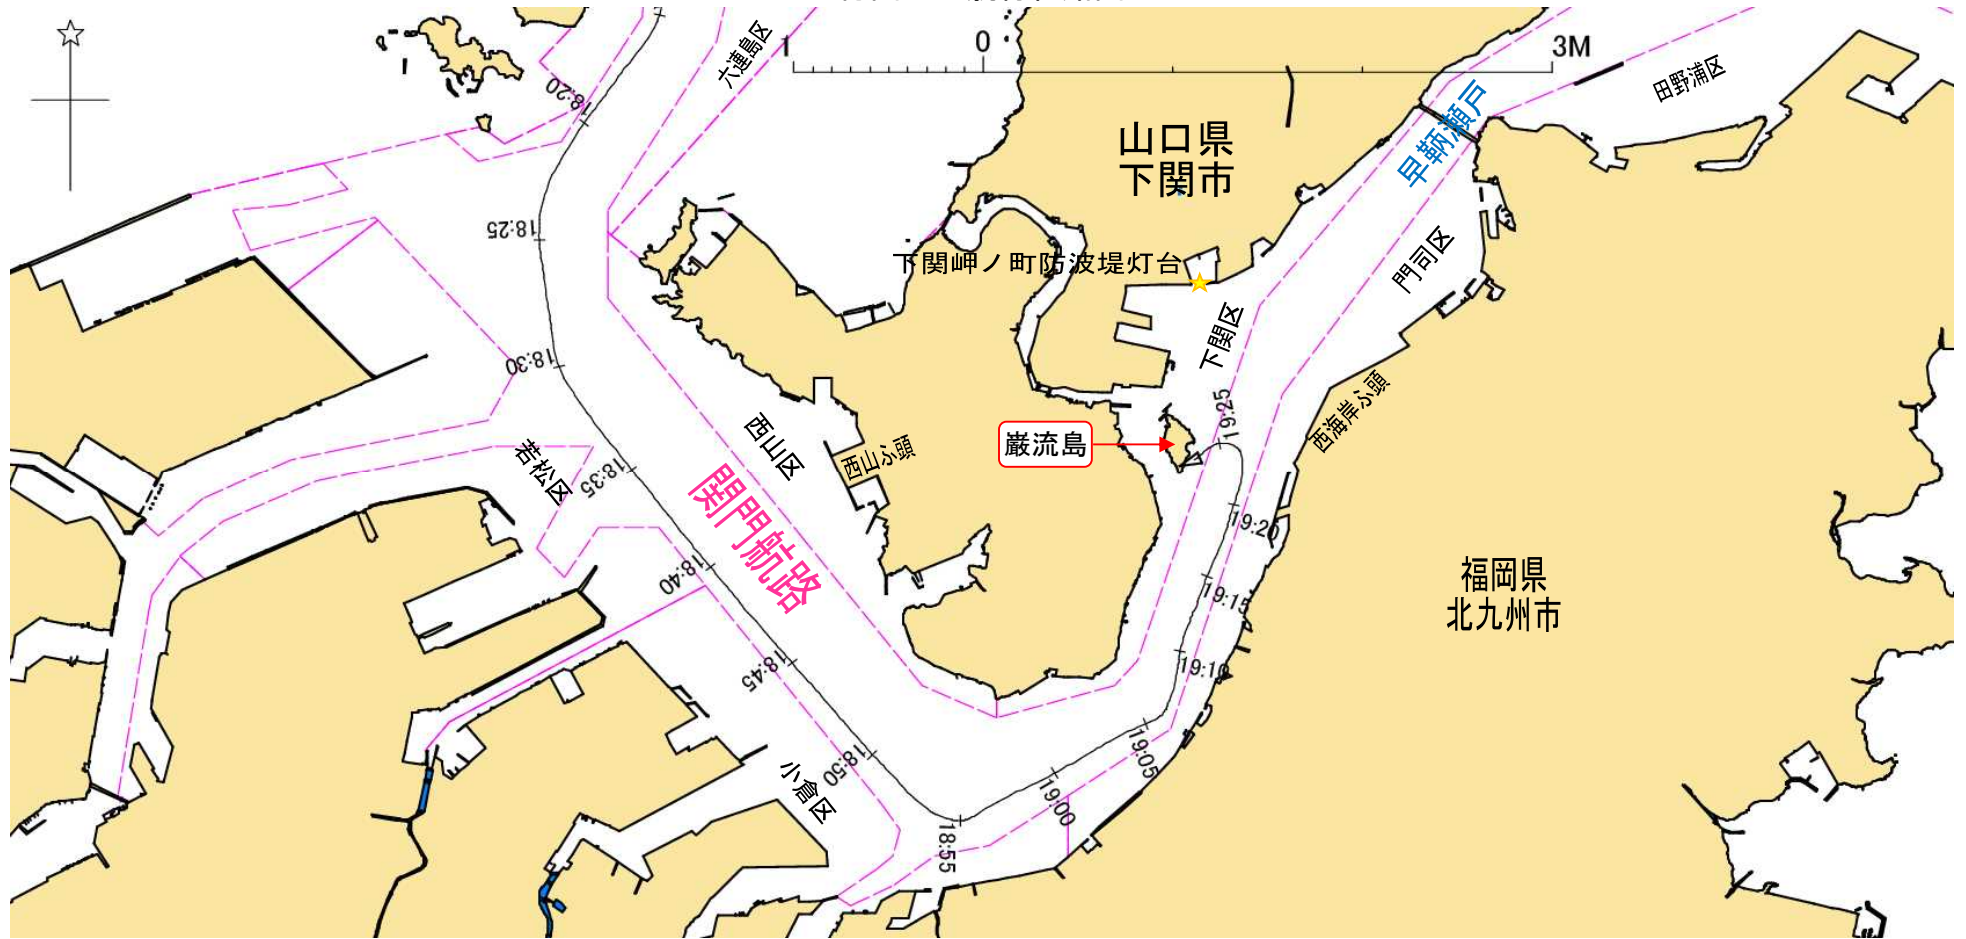
付図1 航行経路図

<p>(中略)</p> <p>5 潮流をさかのぼり早鞆瀬戸を航行する汽船は、潮流の速度に4ノットを加えた速力以上の速力を保つこと。</p> <p>(後略)</p>
<p><b>分析</b></p> <p>乗組員等の関与 船体・機関等の関与 気象・海象等の関与 判明した事項の解析</p>	<p>あり なし あり</p> <p>本船は、関門航路に沿って航行中、同航路の最狭部である巖流島東方沖において、約1.5～2.3knの南南西方への潮流がある状況下、船長が、左舵10°で左旋回を開始したことから、旋回径が大きくなり、関門航路を逸脱して巖流島南東岸沖の浅瀬に乗り揚げたものと考えられる。</p> <p>船長は、本船の旋回径が約300mであり、巖流島東方沖の航路幅が約500mであったことから、左舵10°で左旋回を開始したものと考えられる。</p> <p>船長は、関門マーチスからの指摘を受け、関門橋付近で潮流をさかのぼり4kn以上の速力を保持することが困難であると思ったことから、燃料の切替え時間を考慮して本件錨地に引き返そうとしたものと考えられる。</p> <p>本船は、本事故発生時の早鞆瀬戸における潮流が約5.8knの西流であったこと、全速力前進時の速力が約8knであったことから、港則法を遵守して潮待ちをしていれば、本事故の発生を防止できたものと考えられる。</p>
<p><b>原因</b></p>	<p>本事故は、夜間、本船が、関門航路に沿って航行中、同航路の最狭部である巖流島東方沖において、約1.5～2.3knの南南西方への潮流がある状況下、船長が、左舵10°で左旋回を開始したため、旋回径が大きくなり、巖流島南東岸沖の浅瀬に乗り揚げたことにより発生したものと考えられる。</p>
<p><b>参考</b></p>	<p>今後の同種事故等の再発防止に役立つ事項として、次のことが考えられる。</p> <ul style="list-style-type: none"> <li>・潮流による圧流が予測される航路内では、広く安全な水域で旋回すること。</li> <li>・早鞆瀬戸において、関門航路の特定航法に定められた速力を保持できない船舶は、同航路の入口付近の錨地で待機するなどして、強潮流時の通航を避けること。</li> </ul>
