船舶事故調査報告書

平成28年5月19日
 運輸安全委員会（海事専門部会）議決
 委員 庄 司 邦 昭（部会長）
 委員 小須田 敏
 委員 根 本 美 奈

事故種類	衝突
発生日時	平成26年11月5日 08時35分ごろ
発生場所	福岡県新宮町相島南東方沖 筑前相島港南防波堤灯台から真方位121° 1.9海里付近 （概位 北緯33° 44.4′ 東経130° 23.9′）
事故の概要	漁船誠昇丸は、南東進中、また、プレジャーボートH・T・H CLUBは、錨泊中、両船が衝突した。 H・T・H CLUB は、船長が負傷し、右舷船首外板に破口等を生じ、また、誠昇丸は、船首部に擦過傷を生じた。
事故調査の経過	平成26年11月25日、本事故の調査を担当する主管調査官（門司事務所）ほか1人の地方事故調査官を指名した。 原因関係者から意見聴取を行った。
事実情報 船種船名、総トン数 船舶番号、船舶所有者等 L×B×D、船質 機関、出力、進水等	A 漁船 誠昇丸、4.0トン FO3-32146（漁船登録番号）、個人所有 10.40m (Lr) × 2.62m × 0.86m、FRP ディーゼル機関、136.07kW、昭和61年3月25日 第292-27192号（船舶検査済票の番号） B プレジャーボート H・T・H CLUB、5トン未満（長さ6.62m） 290-47688福岡、個人所有 6.62m (Lr) × 2.43m × 1.32m、FRP ガソリン機関、66.20kW、平成8年5月
乗組員等に関する情報	A 船長A 男性 76歳 一級小型船舶操縦士・特殊小型船舶操縦士・特定 免許登録日 昭和49年12月6日 免許証交付日 平成22年3月18日 （平成27年5月17日まで有効） B 船長B 男性 65歳 一級小型船舶操縦士・特殊小型船舶操縦士・特定 免許登録日 平成18年7月7日 免許証交付日 平成22年9月9日 （平成28年7月6日まで有効）
死傷者等	A なし

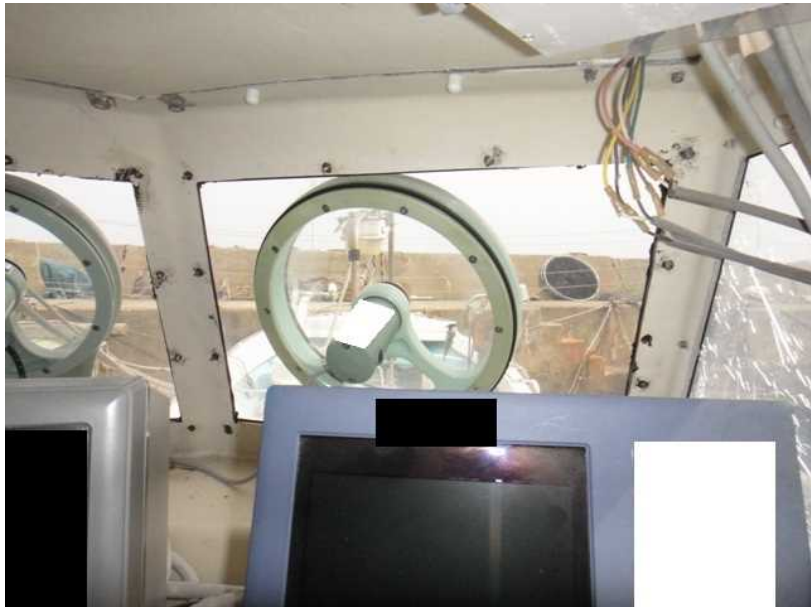
写真1 A船の操舵室からの見通し状況

船長Aは、窓枠などによる死角を考慮していなかったことから、前路のB船を見落としていた可能性があると考えられる。

| | <ul style="list-style-type: none">・ 操船場所からの見通し状況を把握すること。・ レーダーを使用して見張りを適切に行うこと。・ 音響による有効な信号装置を使用することが望ましい。 |

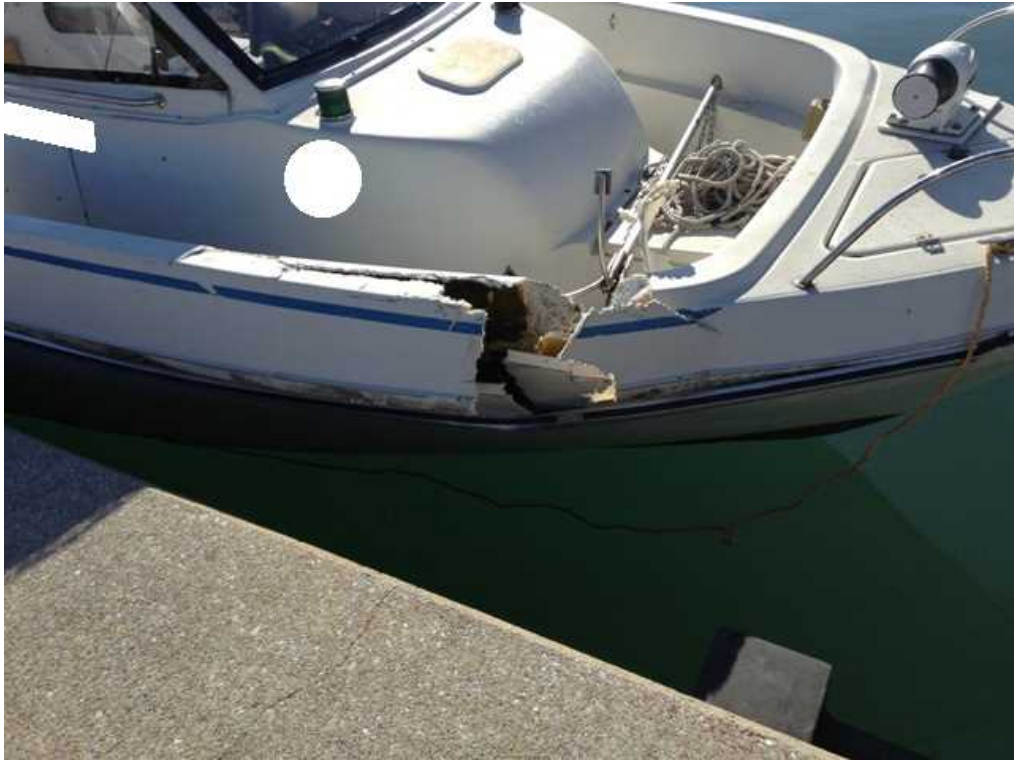
B 軽傷 1人（船長B）
損傷	A 船首部に擦過傷 B 右舷船首外板に破口及び亀裂
気象・海象	気象：天気 晴れ、風 なし、視界 良好 海象：海上 平穏
事故の経過	<p>A船は、船長Aが1人で乗り組み、新宮町新宮漁港に向け、操舵室右舷側の操縦席に腰を掛け、相島南東方沖を約6ノットの対地速力で手動操舵により南東進した。</p> <p>A船は、船長Aが、平成26年11月5日08時35分ごろ振動を感じた直後、左舷の至近にB船を視認したので、B船と接触したものと思っけて引き返し、B船の損傷状況を確認した後、海上保安庁の指示により、自力で航行して新宮漁港に入港した。</p> <p>B船は、船長Bが1人で乗り組み、相島南東方沖において、機関を停止し、船首から錨を入れて西方を向いて錨泊していた。</p> <p>船長Bは、船尾甲板で船尾方を向いて道具箱に腰を掛け、食事をとっていたとき、右舷方約100mのところ接近するA船を視認し、その様子を見ていたところ、A船との距離が約25mとなっても針路及び速力に変化がなかったため、衝突のおそれがあると思ひ、船尾甲板上で手を振り、大声を上げるなどして注意を喚起した。</p> <p>B船は、船長Bが衝突に備えて両手で船体をつかんだ直後にB船の右舷船首部にA船の船首部が衝突した。</p> <p>B船は、船長Bが、両船の損傷状況を確認した後に海上保安庁に本事故の発生を通報し、自力で航行して新宮漁港に入港した。</p> <p>船長Bは、B船の右舷舷縁内側に取り付けられたアイストラップで右臀部を打撲した。</p> <p>（付図1 事故発生経過概略図、写真2 B船の損傷状況 参照）</p>
その他の事項	<p>船長Aは、本事故当時、視界が良く^{なま}屈の状態であり、また、前路に他船を見掛けなかったため、前路に支障となる他船はいないものと思つた。</p> <p>船長Aは、A船の操舵室右舷側にある操縦席に腰を掛けた状態では、左舷船首の錨及び錨台、窓枠などにより死角が生じていることを考慮していなかった。（写真1参照）</p>

写真2 B船の損傷状況
