船舶事故調査報告書

平成28年5月19日

運輸安全委員会（海事専門部会）議決

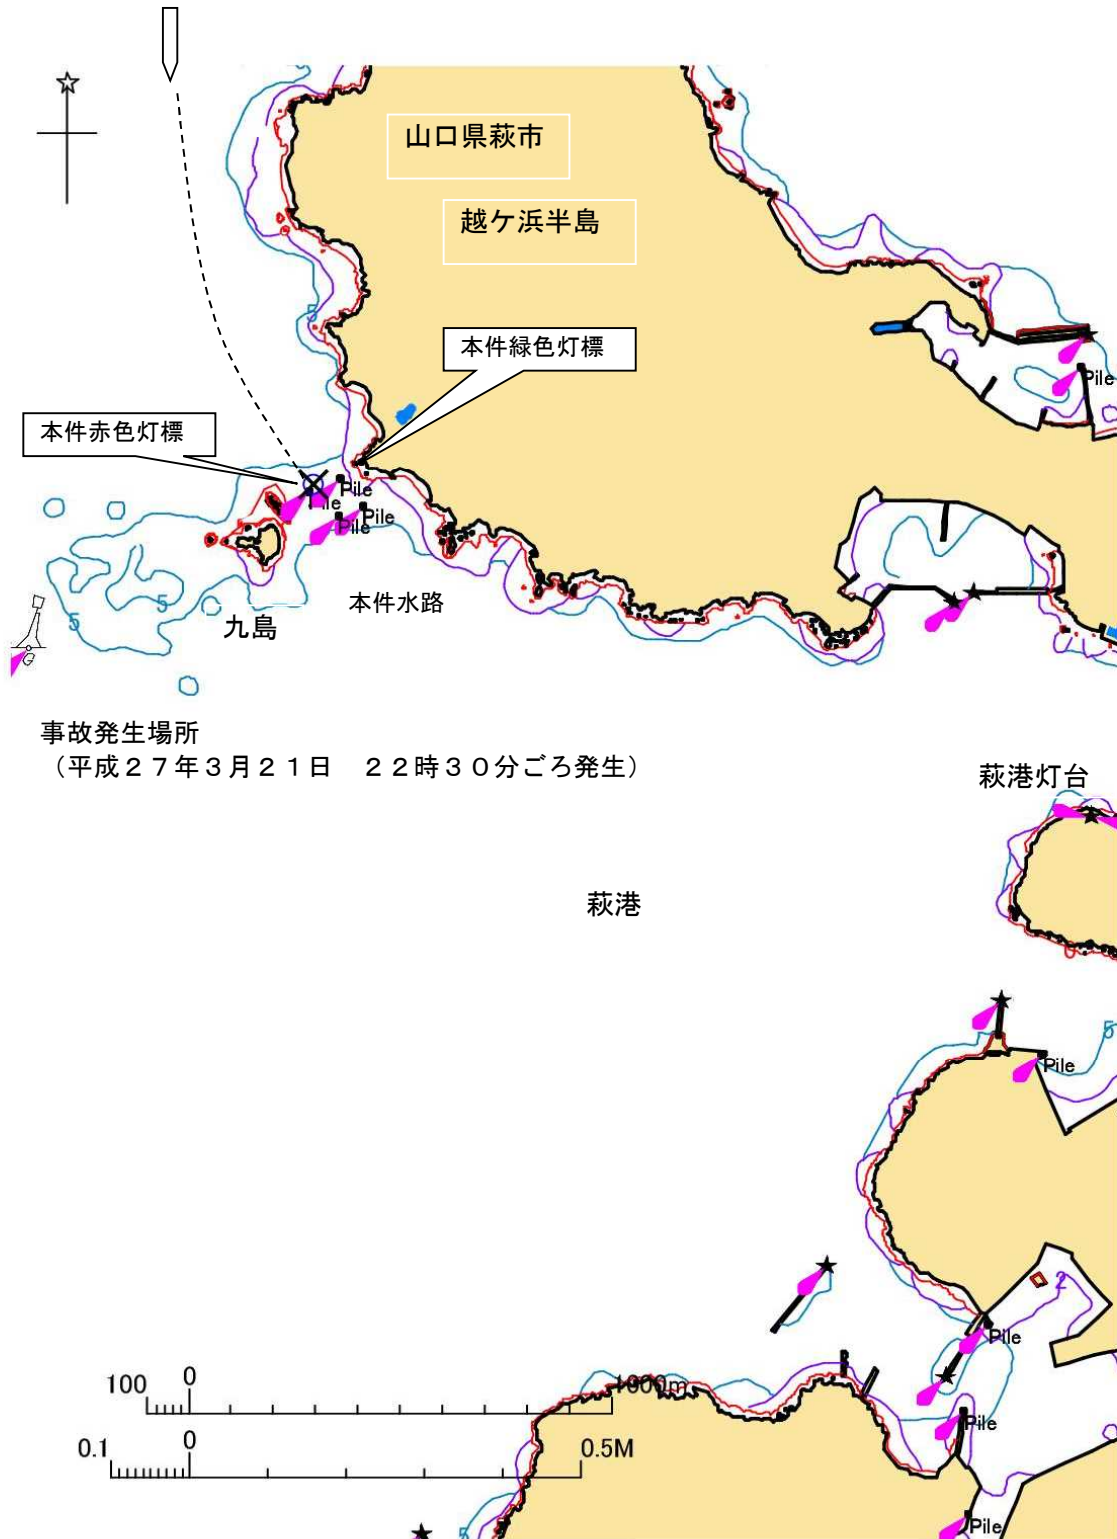
付図1 事故発生経過概略図

<p>標」という。)と赤色で点滅する簡易型灯標(以下「本件赤色灯標」という。)の間の水路(以下「本件水路」という。)を通過しようとした。</p> <p>船長は、22時24分ごろ、本件赤色灯標の灯光を約1Mに視認し、約4秒に1回の割合で点滅しているのを確認した。</p> <p>本船は、船長が、本船の船首が浮上して船首部に設置された架台レールにより船首方に死角があり、本件緑色灯標の灯光は視認できなかったが、本件赤色灯標に接近して右舷方に見て航行すれば本件水路を安全に通過できると思っていたところ、萩港の明かりで本件赤色灯標の灯光を見失い、22時30分ごろ本件赤色灯標に衝突した。</p> <p>本船は、衝突後、浸水がなかったので萩港の市場まで自力で航行した。</p> <p>船首部で作業をしていた甲板員2人は、衝突の衝撃で負傷し、船長が要請した救急車により病院に搬送され、甲板員1人が顔面打撲等と、もう1人の甲板員が下肢打撲等とそれぞれ診断された。</p> <p>本件赤色灯標は、本事故後に復旧された。</p> <p>(付図1 事故発生経過概略図 参照)</p>
<p>その他の事項</p>	<p>船長は、本件緑色灯標の灯光を約300mに接近しないと視認できないと思った。</p> <p>船首部に設置された架台レールは、建網を揚げるために設けたもので、平成26年9月に作業の利便のため同レールを下方に移動した。</p> <p>(写真1 本船の船首部の状況 参照)</p> <p>船長は、操舵室右舷側に設置されている舵輪で操舵していた。</p> <p>船長は、レーダーを0.25Mに拡大して使用すれば本件緑色灯標及び本件赤色灯標がレーダー映像として判別できることは知っていたが、本事故当時、レーダーを0.5Mレンジで固定して使用していた。</p> <p>本件緑色灯標及び本件赤色灯標は、岩場から約0.8mのコンクリート製の土台に約2mの鉄製の支柱が立てられ、その頂部に簡易灯火が設置された構造となっている。</p>
<p>分析</p> <p>乗組員等の関与</p> <p>船体・機関等の関与</p> <p>気象・海象等の関与</p> <p>判明した事項の解析</p>	<p>あり</p> <p>あり</p> <p>なし</p> <p>本船は、萩港西方沖を南東進中、船長が、本件赤色灯標に接近して航行すれば本件水路を通過できると思っていたところ、萩港の明かりで本件赤色灯標を見失った際、レーダーを用いて船位を確認しなかったことから、本件赤色灯標に衝突したものと考えられる。</p> <p>船長は、船首方の死角により本件緑色灯標の灯光を視認していなかったが、本件赤色灯標に接近して右舷方に見て航行すれば安全に本件</p>

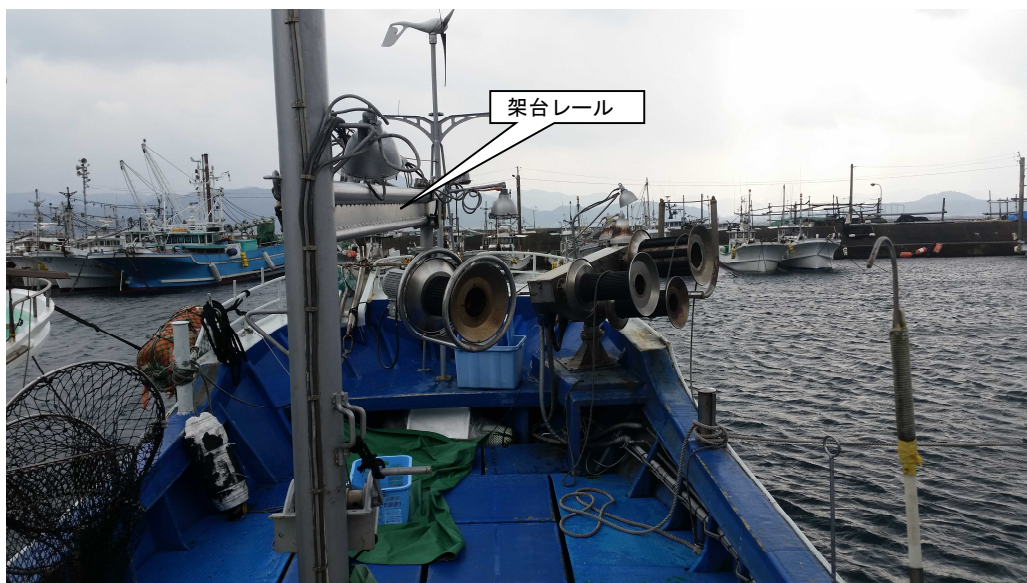
事故種類	衝突（灯標）
発生日時	平成27年3月21日 22時30分ごろ
発生場所	山口県萩市萩港西方沖 萩港灯台から真方位293° 1.08海里（M）付近 （概位 北緯34° 26.9′ 東経131° 23.7′）
事故の概要	漁船福漁丸は、南東進中、簡易型灯標に衝突した。 福漁丸は、甲板員2人が軽傷を負い、右舷船首部に破口を生じ、また、簡易型灯標は、標体に折損を生じた。
事故調査の経過	平成27年12月21日、本事故の調査を担当する主管調査官（門司事務所）ほか1人の地方事故調査官を指名した。 原因関係者から意見聴取を行った。
事実情報 船種船名、総トン数 船舶番号、船舶所有者等 L×B×D、船質 機関、出力、進水等	漁船 福漁丸、11トン YG2-7552（漁船登録番号）、個人所有 14.92m（Lr）×3.53m×1.25m、FRP ディーゼル機関、569.00kW、昭和61年5月22日 第291-43450（船舶検査済票の番号）
乗組員等に関する情報	船長 男性 54歳 一級小型船舶操縦士・特殊小型船舶操縦士・特定 免許登録日 昭和56年10月1日 免許証交付日 平成24年2月17日 （平成30年1月24日まで有効）
死傷者等	軽傷 2人（甲板員2人）
損傷	本船 右舷船首部に破口 簡易型灯標 標体に折損
気象・海象	気象：天気 晴れ、風向 南、風力 2、視界 良好 海象：海上 平穏
事故の経過	本船は、船長及び甲板員3人が乗り組み、平成27年3月21日21時00分ごろ、漁獲物を市場に揚げるため、萩港に向けて漁場を発進した。 船長は、1人で操船して萩港西方沖に至り、約10ノットの対地速力で手動操舵により南東進中、ふだんどおり、萩市越ヶ浜半島と九島の上に設置されている緑色で点滅する簡易型灯標（以下「本件緑色灯

写真1 本船の船首部の状況

水路を通過できると思ったものと考えられる。
原因	<p>本事故は、夜間、本船が、萩港西方沖を南東進中、船長が、本件赤色灯標に接近して航行すれば本件水路を通過できると思っていたところ、萩港の明かりで本件赤色灯標を見失った際、レーダーを用いて船位を確認しなかったため、本件赤色灯標に衝突したことにより発生したものと考えられる。</p>
参考	<p>今後の同種事故等の再発防止に役立つ事項として、次のことが考えられる。</p> <ul style="list-style-type: none"> ・ 船長は、灯標等の明かりが陸上の明かりで紛れたときは、レーダーを適切に使用すること。 ・ 死角を補う見張りを適切に行うこと。
