## 船舶事故調査報告書

事故種類	衝突
発生日時	平成27年7月29日 08時27分ごろ
発生場所	大分県中津市中津港 中津港北防波堤灯台から真方位270°700m付近 （概位 北緯33°37.0′ 東経131°14.5′）
事故の概要	漁船第3原野丸は、南東進中、また、プレジャーボート太平丸は、漂泊中、両船が衝突した。 太平丸は、船長及び同乗者が負傷し、外板に亀裂等が生じ、また、第3原野丸は、船底部に擦過傷が生じた。
事故調査の経過	平成27年8月17日、本事故の調査を担当する主管調査官（門司事務所）ほか1人の地方事故調査官を指名した。 原因関係者から意見聴取を行った。
<b>事実情報</b> 船種船名、総トン数 船舶番号、船舶所有者等 L×B×D、船質 機関、出力、進水等	A 漁船 第3原野丸、1.96トン OT3-12363（漁船登録番号）、個人所有 8.05m(Lr)×1.71m×0.65m、FRP ガソリン機関、60kW（動力漁船登録票による）、昭和55年4月5日 B プレジャーボート 太平丸、総トン数なし なし、個人所有 2.97m(Lr)×1.33m×0.55m、FRP ガソリン機関、2.60kW、平成7年3月 第294-18852号（船舶検査済票の番号）
乗組員等に関する情報	A 船長A 男性 73歳 二級小型船舶操縦士・特殊小型船舶操縦士・特定 免許登録日 昭和51年5月14日 免許証交付日 平成25年10月23日 （平成31年8月10日まで有効） B 船長B 男性 79歳 二級小型船舶操縦士・特殊小型船舶操縦士・特定 免許登録日 昭和53年2月3日 免許証交付日 平成26年4月28日 （平成31年8月25日まで有効）

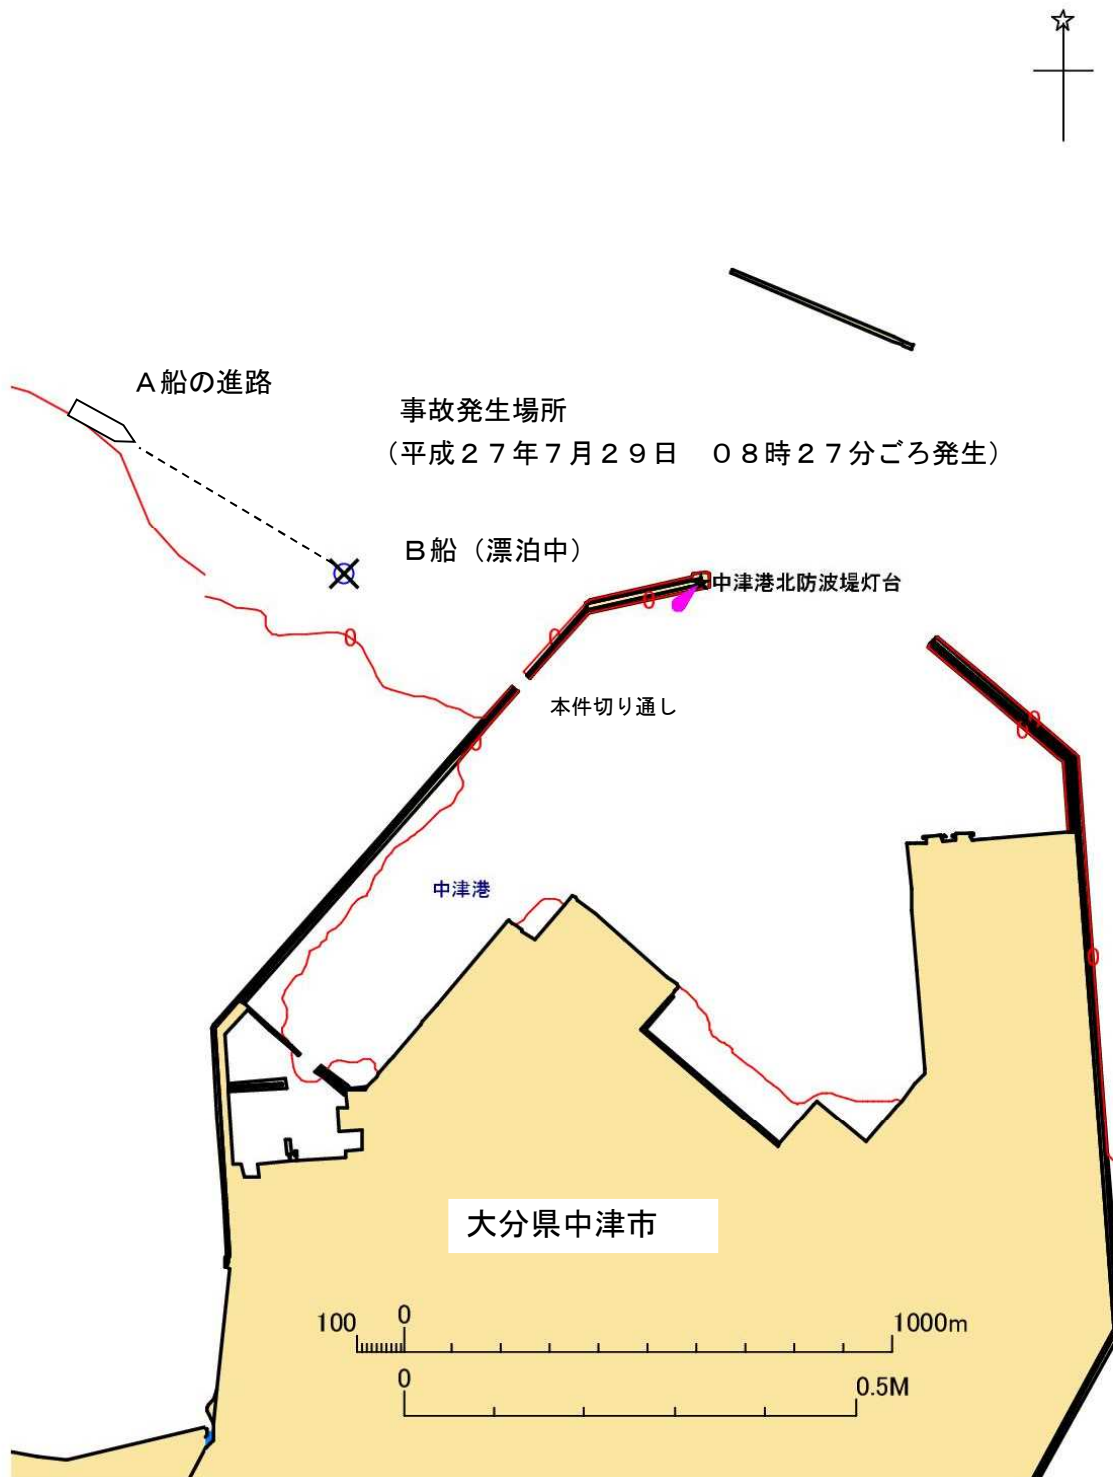
付図1 事故発生経過概略図

死傷者等	A なし B 軽傷 2人（船長B及び同乗者）
損傷	A 船底部に擦過傷 B 右舷船尾部外板に亀裂等
気象・海象	気象：天気 晴れ、風向 北東、風力 2、視界 良好 海象：海上 平穏
事故の経過	<p>A船は、船長Aが1人で乗り組み、平成27年7月29日06時30分ごろ中津港の係留地を発し、中津港北防波堤の切り通し（以下「本件切り通し」という。）を抜けて、中津港北防波堤の西方沖約2,000mの漁場に向かった。</p> <p>船長Aは、漂泊しながら操業中、本件切り通しの西方沖で漂泊して釣りをしている小型船を認めた。</p> <p>船長Aは、08時22分ごろ、操業を終えて帰航することとし、本件切り通しを見た際、前路に他船を見掛けなかったため、船首方に他船はいないものと思い、船尾部に腰を掛けて本件切り通しに向けて約17km/hの対地速力で南東進した。</p> <p>船長Aは、08時27分ごろ船体に衝撃を感じて速力を落とし、B船と衝突したことが分かったので、船長B及びB船の同乗者をA船に乗せ、B船をえい航して中津港の岸壁に向かった。</p> <p>B船は、船長Bが1人で乗り組み、同乗者1人を乗せ、07時50分ごろ本件切り通し西方沖で機関を止めて漂泊した。</p> <p>B船は、船長B及び同乗者が、船首部と船尾部にそれぞれ別れて釣りをしていたところ、衝突直前にA船がB船の船尾部に向かって近づいて来ることに気付いたが、どうすることもできずに、B船の船尾部とA船の船首部とが衝突した。</p> <p>船長B及び同乗者は、岸壁に止めていた各自の車で病院に向かい、船長Bが両膝打撲等と、同乗者が頸椎捻挫等とそれぞれ診断された。（付図1 事故発生経過概略図 参照）</p>
その他の事項	<p>A船は、航行中、船首が浮上して死角が生じるので、船長Aは、船首方に他船を見掛けたときには立った姿勢で見張りを行っていた。</p> <p>船長Bは、これまでの経験から漂泊中は航行する他船が避けて行くものと思っていた。</p> <p>船長B及び同乗者は、救命胴衣を着用していた。</p>
分析	<p>乗組員等の関与 A あり、B あり</p> <p>船体・機関等の関与 A なし、B なし</p> <p>気象・海象等の関与 A なし、B なし</p> <p>判明した事項の解析 A船は、中津港を南東進中、船長Aが、船首方に他船はいないものと思い、船首方の死角を補う見張りを適切に行っていなかったことから、B船と衝突したものと考えられる。</p>

<p>船長Aは、帰航を開始する際、前路に他船を見掛けなかったため、船首方に他船はいないものと思ったものと考えられる。</p> <p>B船は、中津港で釣りを行いながら漂流中、船長Bが、航行中の他船が漂流中のB船を避けて行くものと思い、周囲の見張りを適切に行っていなかったことから、接近するA船に気付くのが遅れ、A船と衝突したものと考えられる。</p> <p>船長Bは、これまでの経験から航行中の他船が漂流中のB船を避けて行くものと思ったものと考えられる。</p>
<b>原因</b>	<p>本事故は、中津港において、A船が南東進中、B船が漂流中、船長Aが、船首方に他船はいないものと思い、船首方の死角を補う見張りを適切に行わず、また、船長Bが、航行中の他船が漂流中のB船を避けて行くものと思い、周囲の見張りを適切に行っていなかったため、両船が衝突したことにより発生したものと考えられる。</p>
<b>参考</b>	<p>今後の同種事故等の再発防止に役立つ事項として、次のことが考えられる。</p> <ul style="list-style-type: none"> <li>・航行中に死角がある場合には死角を補う見張りを適切に行うこと。</li> <li>・漂流中であっても、見張りを適切に行い、いつでも避航できるよう準備をすることが望ましい。</li> </ul>
