## 船舶事故調査報告書

事故種類	衝突
発生日時	平成27年8月18日 21時40分ごろ
発生場所	山口県宇部市宇部港南方沖 宇部港西防波堤灯台から真方位174°3.9海里（M）付近 （概位 北緯33°52.3′ 東経131°14.4′）
事故の概要	貨物船第三十六親力丸 <sup>おやりき</sup> は、西進中、また、漁船大和丸 <sup>やまと</sup> は、東進中、両船が衝突した。 第三十六親力丸は、左舷船首部外板に擦過傷を生じ、また、大和丸は、左舷船首部かんぬきに圧損等を生じた。
事故調査の経過	平成27年8月20日、本事故の調査を担当する主管調査官（門司事務所）ほか1人の地方事故調査官を指名した。 原因関係者から意見聴取を行った。
事実情報 船種船名、総トン数 船舶番号、船舶所有者等 L×B×D、船質 機関、出力、進水等	A 貨物船 第三十六親力丸、499トン 134805、親力海運株式会社 70.28m×13.00m×7.22m、鋼 ディーゼル機関、735kW、平成8年3月15日 B 漁船 大和丸、4.9トン YG3-53578（漁船登録番号）、個人所有 11.30m（Lr）×2.95m×1.01m、FRP ディーゼル機関、48.20kW、昭和63年7月30日 第291-43628号（船舶検査済票の番号）
乗組員等に関する情報	A 船長A 男性 65歳 五級海技士（航海） 免許年月日 昭和49年12月20日 免状交付年月日 平成23年5月26日 免状有効期間満了日 平成28年6月4日 B 船長B 男性 55歳 一級小型船舶操縦士・特殊小型船舶操縦士・特定 免許登録日 平成2年6月7日 免許証交付日 平成27年5月18日 （平成32年6月6日まで有効）
死傷者等	なし

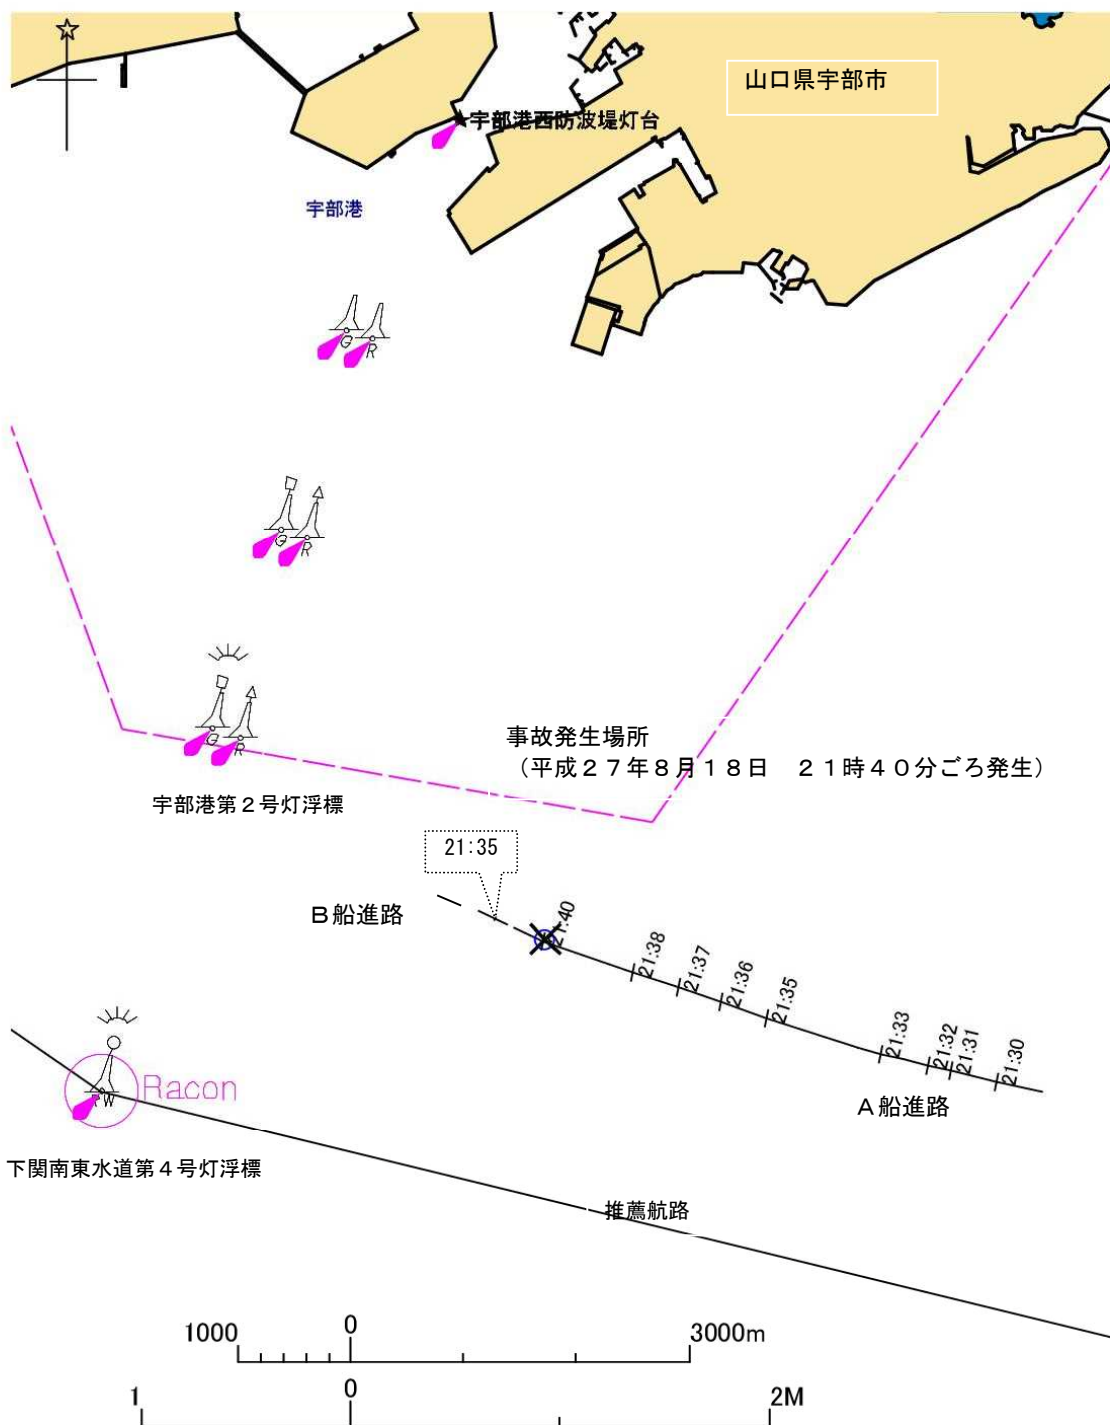
付図1 事故発生経過概略図

<p>損傷</p>	<p>A 左舷船首部外板に擦過傷 B 左舷船首部かんぬきに圧損等</p>
<p>気象・海象</p>	<p>気象：天気 晴れ、風向 東北東、風力 2、視界 良好 海象：海上 平穏</p>
<p>事故の経過</p>	<p>A船は、船長Aほか4人が乗り組み、平成27年8月18日09時05分ごろ関門港へ向けて岡山県岡山市岡山港を空船で出港し、夜間となった宇部港南方沖を法定灯火を表示して西進した。</p> <p>船長Aは、21時30分ごろ前直の航海士から引き継いで単独で当直につき、レーダーを1.5Mレンジとし、約14ノット(kn)の速力(対地速力、以下同じ。)の自動操舵で航行中、右舷船首方の海面付近に白灯2個を認め、漁網の目印用の灯火と思った。</p> <p>船長Aは、船首方に支障となる他船を認めなかったため、前路に他船はいないものと思い、椅子に腰を掛けて時折レーダー画面を見ながら見張りをしていたところ、21時40分ごろ、左舷船首方に緑色の灯火が見え、その直後にB船を認めた。</p> <p>船長Aは、B船と衝突したのではないかと思ったが、B船の後部にいる乗組員の動作と黄色の回転灯が点灯されたのを見て、衝突していないと思い、航行を続けて関門港に入ったところ、海上保安官から衝突事故の有無を問われた。</p> <p>B船は、船長Bが1人で乗り組み、漁ろうに従事している船舶の灯火である緑色の全周灯及び白色の全周灯を表示して宇部港南方沖で底びき網漁を行っていた。</p> <p>B船は、約2～3knの速力で東進中、船長Bが、21時35分ごろに接近するA船を認めたものの、航行する他船が漁ろうに従事しているB船を避けてくれるものと思い、船尾甲板で漁獲物の選別を行っていたところ、波の音から接近するA船に気付いたが、どうすることもできず、B船の左舷船首部とA船の左舷船首部とが衝突した。</p> <p>B船は、宇部港に入港し、船長Bが、所属する漁業協同組合を通じて海上保安庁に他船と衝突した旨を通報した。</p> <p>(付図1 事故発生経過概略図、付表1 A船のAIS記録(抜粋)参照)</p>

<p>乗組員等の関与 船体・機関等の関与 気象・海象等の関与 判明した事項の解析</p>	<p>A あり、B あり A なし、B なし A なし、B なし</p> <p>A船は、宇部港南方沖を西進中、船長Aが、前路に他船はいないものと思い、船首方の死角を補う見張りを適切に行っていなかったことから、B船と衝突したものと考えられる。</p> <p>船長Aは、船首方に支障となる他船を認めなかったため、前路に他船はいないものと思ったと考えられる。</p> <p>B船は、宇部港南方沖で底びき網漁をして東進中、船長Bが、漁獲物の選別作業をしていて見張りを適切に行っていなかったことから、A船と衝突のおそれのある態勢で接近していることに気付かず、A船と衝突したものと考えられる。</p> <p>船長Bは、航行する他船が漁ろうに従事しているB船を避けてくれると思っていたことから、漁獲物の選別作業をしていたものと考えられる。</p>
<p><b>原因</b></p>	<p>本事故は、夜間、宇部港南方沖において、A船が西進中、B船が底びき網漁をして東進中、船長Aが、前路に他船はいないものと思い、船首方の死角を補う見張りを適切に行わず、また、船長Bが、漁獲物の選別作業をしていて、見張りを適切に行っていなかったため、両船が衝突したことにより発生したものと考えられる。</p>
<p><b>参考</b></p>	<p>今後の同種事故等の再発防止に役立つ事項として、次のことが考えられる。</p> <ul style="list-style-type: none"> <li>・ 船首方に死角が生じる場合には、死角を補う見張りを適切に行うこと。</li> </ul>
