船舶事故調査報告書

平成28年5月12日
 運輸安全委員会（海事専門部会）議決
 委員 庄司邦昭（部会長）
 委員 小須田 敏
 委員 根本美奈

事故種類	乗組員負傷
発生日時	平成27年7月2日 07時40分ごろ
発生場所	北海道利尻町沓形港西方沖 沓形岬灯台から真方位266° 10.6海里付近 （概位 北緯45° 10.4′ 東経140° 52.9′）
事故の概要	漁船第十八よし丸は、えびかご漁の操業中、甲板員が負傷した。
事故調査の経過	平成27年7月31日、本事故の調査を担当する主管調査官（函館事務所）ほか1人の地方事故調査官を指名した。 原因関係者から意見聴取を行った。
事実情報 船種船名、総トン数 船舶番号、船舶所有者等 L×B×D、船質 機関、出力、進水等	漁船 第十八よし丸、19トン HK2-23010（漁船登録番号）、有限会社吉田漁業 18.57m (Lr) × 4.42m × 1.87m、FRP ディーゼル機関、669kW（動力漁船登録票による）、平成13年 12月 第200-35108号（船舶検査済票の番号）
乗組員等に関する情報	船長 男性 48歳 一級小型船舶操縦士・特殊小型船舶操縦士・特定 免許登録日 平成6年3月18日 免許証交付日 平成27年2月12日 （平成32年2月23日まで有効） 甲板員A 男性 27歳 一級小型船舶操縦士・特殊小型船舶操縦士・特定 免許登録日 平成18年3月24日 免許証交付日 平成24年2月8日 （平成29年2月7日まで有効）
死傷者等	重傷 1人（甲板員A）
損傷	なし
気象・海象	気象：天気 晴れ、風向 北西、風力 1、視界 良好 海象：波高 約1m
事故の経過	本船は、船長及び甲板員Aほか6人が乗り組み、沓形港西方沖の水 深約320mの漁場でえびかご漁を行い、対地速力約10ノットでか ごを投入後、機関を中立として長さ約300mの瀬縄を順次延出させ

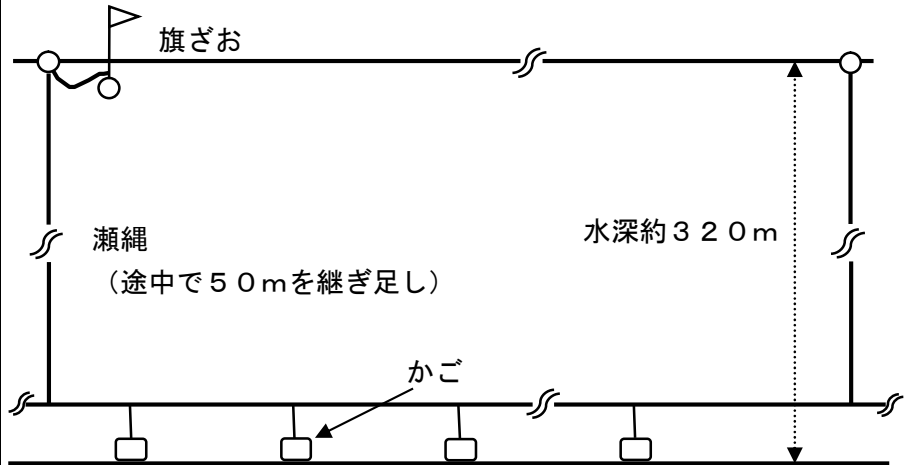
図1 漁具概要図

る途中、同縄を50m継ぎ足すことにした。(図1参照)

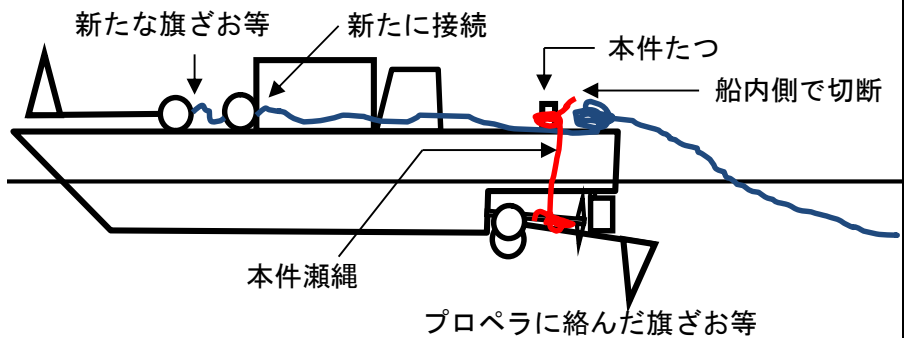
図2 瀬縄の新たな接続作業時の状況

船長は、プロペラへの絡索を認めて機関を中立とし、甲板上からプロペラにつながる瀬縄(以下「本件瀬縄」という。)を左舷船尾のたつ(以下「本件たつ」という。)に係止して船内側約20cmの部分で切断し、船首甲板で新たに旗ざお及びボンデンをつなぐこととした。

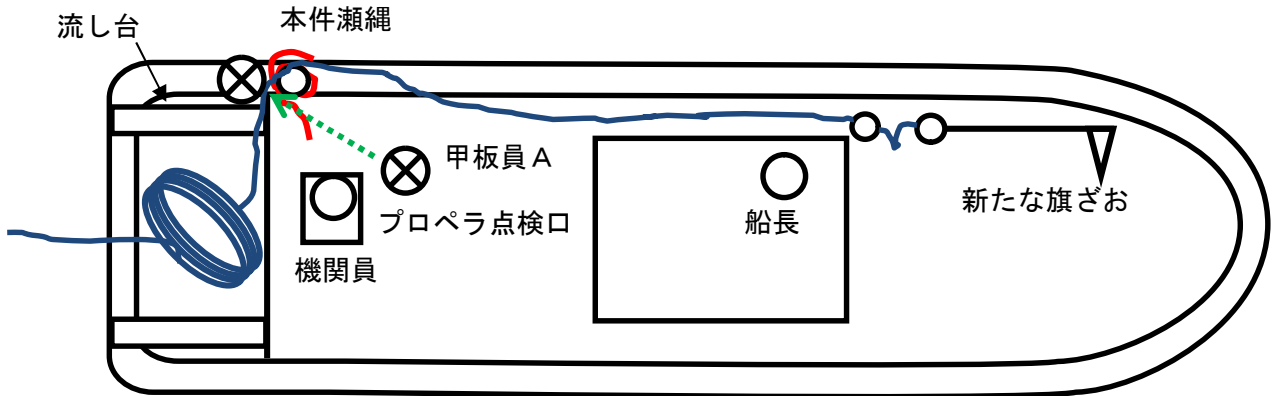
付図2 事故発生前後の状況

甲板員Aは、平成27年7月2日07時40分ごろ、プロペラの回転と同時にプロペラ側に引っ張られて緊張した本件瀬縄とブルワーク上端とに右足先端部が挟まれた。

<p>乗組員等の関与 船体・機関等の関与 気象・海象等の関与 判明した事項の解析</p>	<p>あり なし なし</p> <p>本船は、沓形港西方沖において、本件瀬縄を切断する作業中、甲板員Aが、プロペラの回転と同時に緊張した本件瀬縄とブルワーク上端とに右足先端部を挟まれたことから、甲板員Aが負傷したものと考えられる。</p> <p>甲板員Aは、本事故発生直後、本件たつ後方の流し台に腰を降ろしていたことから、本件たつ後方のブルワーク上で負傷したものと考えられるが、甲板員Aがプロペラ点検口の横から本件たつ後方のブルワーク上に移動して負傷した状況を明らかにすることはできなかった。</p> <p>船長は、クラッチを後進に入れる際、左舷側出入口から後方を目視したところ、同出入口後方に置かれていたロープやかごにより、本件たつ周辺を視認することができなかったものの、船尾甲板にいた乗組員に声を掛けたことから、本件たつ周辺に乗組員はいないものと思われ、クラッチを後進に入れたものと考えられる。</p>
<p>原因</p>	<p>本事故は、沓形港西方沖において、本船が、本件瀬縄を切断する作業中、甲板員Aが、プロペラの回転と同時に緊張した本件瀬縄とブルワーク上端とに右足先端部を挟まれたため、甲板員Aが負傷したことにより発生したものと考えられる。</p>
<p>参考</p>	<p>今後の同種事故等の再発防止に役立つ事項として、次のことが考えられる。</p> <ul style="list-style-type: none"> ・プロペラに絡んだロープを切断する目的でプロペラを回転させる場合、乗組員全員に作業内容を明確に伝え、同ロープから離れるよう徹底すること。 ・プロペラにロープが絡んだ場合、ボートフック等の先端に刃物を取り付け、人力で切断することが望ましい。
