船舶事故調査報告書

平成28年5月26日
 運輸安全委員会（海事専門部会）議決
 委員 庄 司 邦 昭（部会長）
 委員 小須田 敏
 委員 根 本 美 奈

| 事故種類 | 衝突 |
| 発生日時 | 平成27年7月25日 19時05分ごろ |

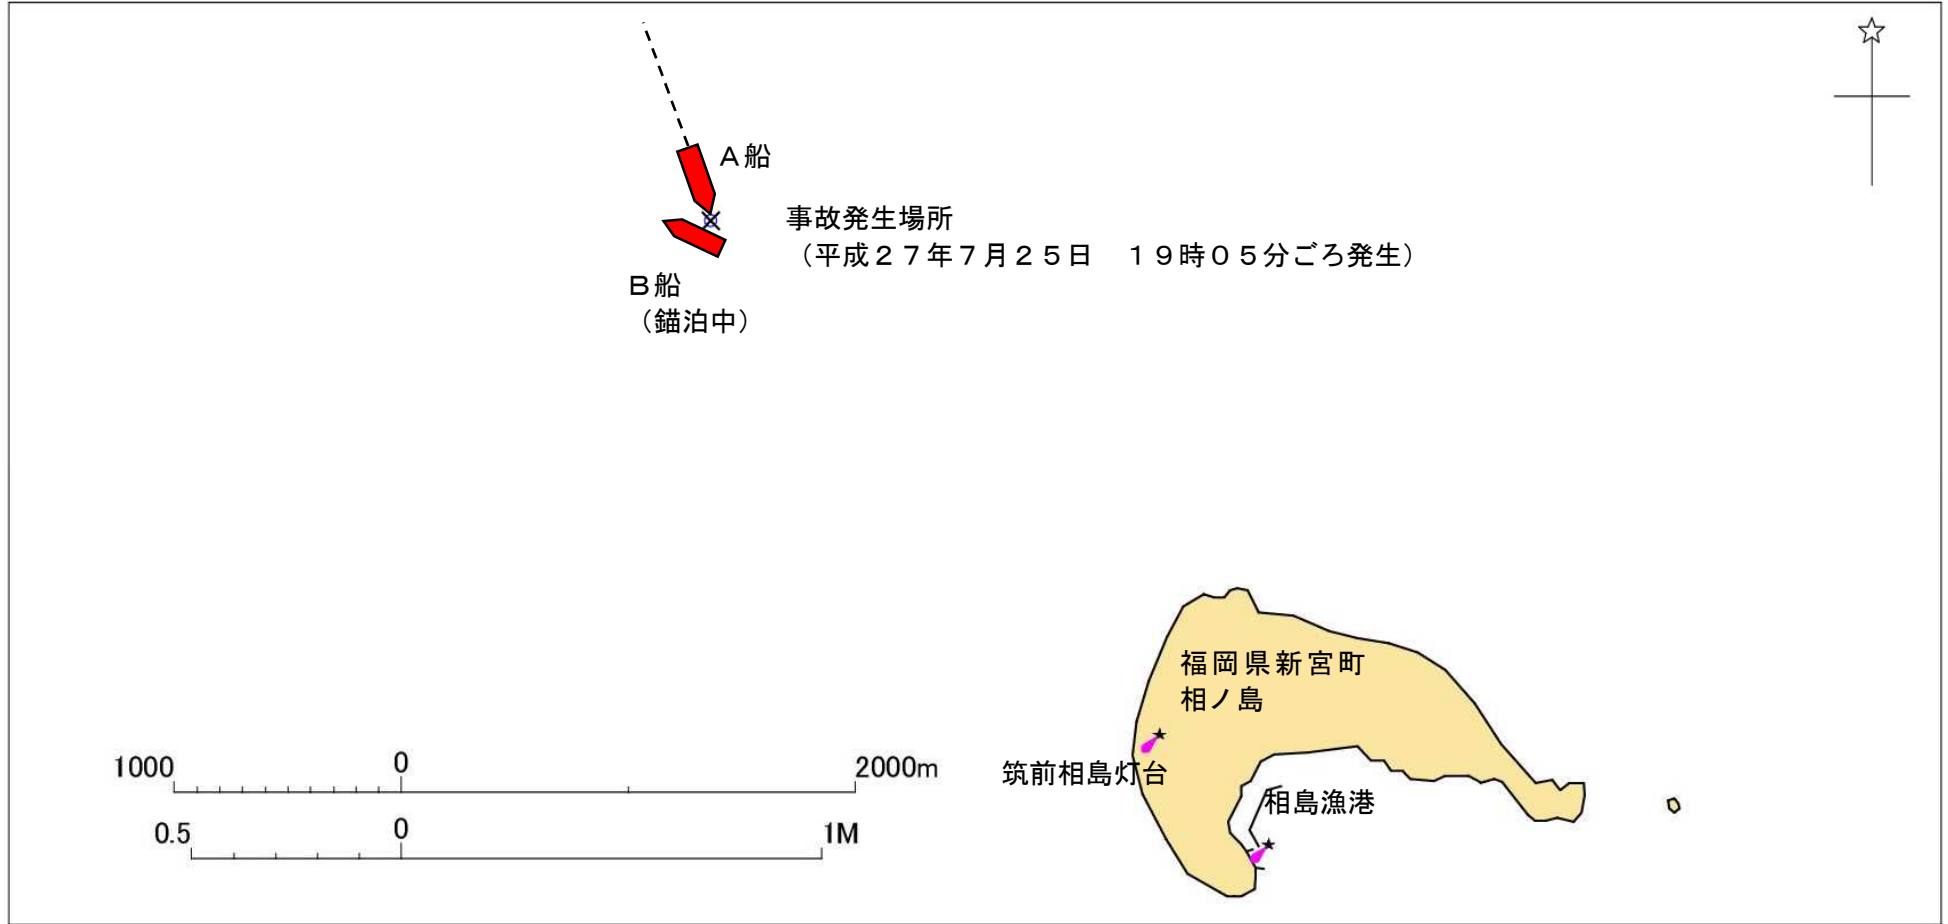
付図1 事故発生経過概略図

| <p>事故の経過</p> | <p>A船は、船長Aが1人で乗り組み、相ノ島北西方沖での漁を終え、約13ノット（kn）の速力（対地速力、以下同じ。）で相島漁港^{あいのしま}に向けて南南東進していた。</p> <p>船長Aは、A船が、約13knで航行すれば船首が約0.25m浮上し、船首方に死角が生じるので、椅子の前にある足置き台（高さ約0.37m）の上に立って死角を補う見張りを行っていたが、1.5Mレンジとしたレーダーに何も映っていなかったため、前方に他船はいないと思い、操舵室右舷側にある椅子に腰を掛けた。</p> <p>船長Aは、右舷船首方約20mに白い物が少し見えたので、開けていた窓から顔を出して確かめたところ、B船を確認したので、直ちに左舵を取って左転したが、A船の船尾がB船に当たると思い、続けて右舵を取って避けようとした。</p> <p>A船は、平成27年7月25日19時05分ごろ、その右舷前部とB船の右舷後部とが衝突した。</p> <p>A船は、B船に近づき、船長Aが負傷者の有無及び損傷状況を船長Bに確認した後、所属する漁業協同組合に本事故の発生を伝えるとともに海上保安庁への通報を依頼し、A船に損傷が認められなかったため、相島漁港に向かった。</p> <p>B船は、船長Bが1人で乗り組み、釣り仲間2人（以下「同乗者B₁」及び「同乗者B₂」という。）を乗せ、相ノ島北西方沖で主機を停止し、船首から錨を投入して船首を北西方に向け、釣りを行っていた。</p> <p>船長Bは、B船の右舷後部に立って釣りを行っていたところ、右舷方約1～1.5kmにB船に向かって来るA船を視認したが、いずれ針路を変えるだろうと思い、釣りを続けた。</p> <p>船長Bは、釣りを行いながら、時々A船の動向を見ていたが、A船がB船まで約300mに接近した頃、A船の船首が浮上して操舵室が見えない状態でB船に向かって来ているので、危険を感じ、左舷中央部にいた同乗者B₁と左舷前部にいた同乗者B₂にA船の接近を知らせた。</p> <p>B船は、A船が約100mに接近したところで、船長Bが同乗者2人と共に両手を振りながら大声で叫んで注意喚起を行ったものの、A船が衝突した。</p> <p>同乗者B₁は、衝突の衝撃でB船の操舵室の左舷側窓で顔を打った。</p> |

| <p>分析</p> <p>乗組員等の関与</p> <p>船体・機関等の関与</p> <p>気象・海象等の関与</p> <p>判明した事項の解析</p> | <p>A あり、B なし</p> <p>A あり、B なし</p> <p>A なし、B なし</p> <p>A船は、相ノ島北西方沖を南南東進中、船長Aが、前路に他船はいないものと思い、椅子に腰を掛け、船首方の死角を補う見張りに行っていなかったことから、至近になってB船に気付き、左舵等を取ったもののB船に衝突したものと考えられる。</p> <p>船長Aは、ふだんは操舵室の足置き台の上に立って死角を補う見張</p> |

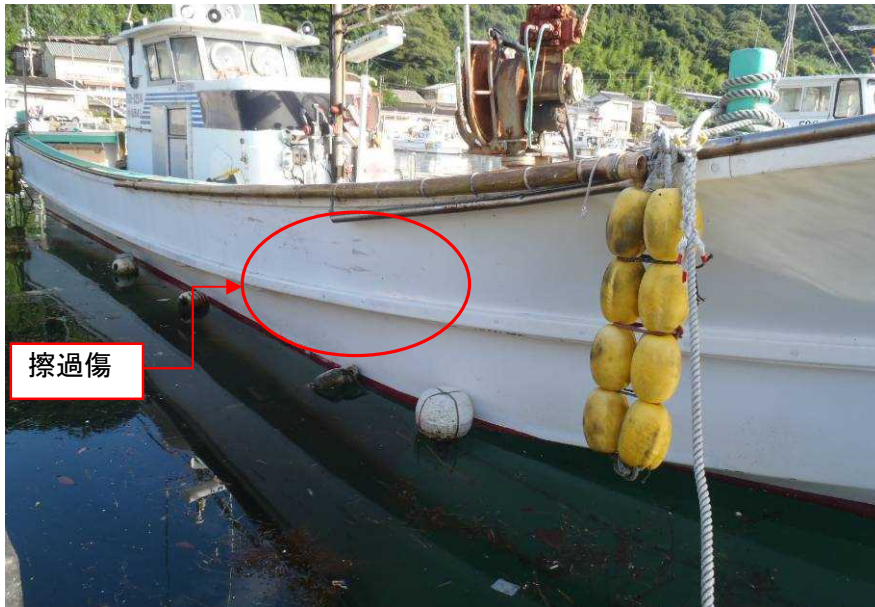
写真1 A船の損傷状況

| <p>損傷</p> | <p>A 右舷前部外板に擦過傷 B 右舷後部外板に擦過傷、右舷後部手すりに曲損</p> |

擦過傷

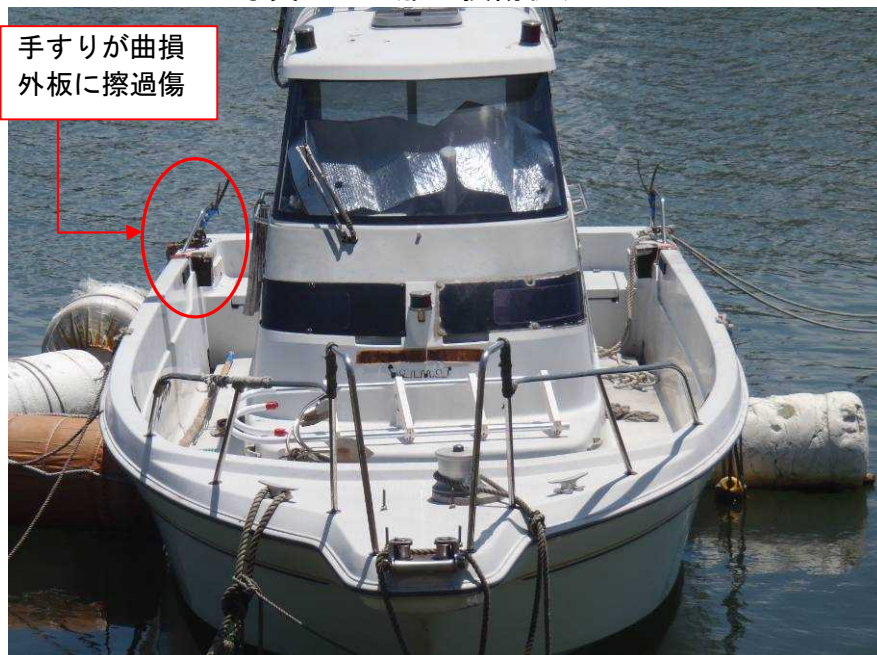
写真2 B船の損傷状況

手すりが曲損
外板に擦過傷

| 参考 | <p>船長Bは、今後、事故防止策として錨泊中は黒色の球形形象物を掲げ、笛を携帯することとした。</p> <p>今後の同種事故等の再発防止に役立つ事項として、次のことが考えられる。</p> <ul style="list-style-type: none"> ・航行中に船首方に死角を生じる場合、死角を補う見張りを行うこと。 ・FRP製の小型船舶は、レーダーに映りやすくなるようにレーダー反射器をできる限り高い位置に掲示することが望ましい。 ・全長12m未満の船舶は、汽笛及び号鐘を備えていない場合、有効な音響による信号を行うことができる手段（例えば笛を所持しておく等。）を講じておくこと。 ・全長7m以上の船舶は、錨泊する際には、見えやすい場所に錨泊中を示す黒色の球形形象物1個を掲げること。 |
