## 船舶事故調査報告書

平成28年5月26日  
 運輸安全委員会（海事専門部会）議決  
 委員 庄 司 邦 昭（部会長）  
 委員 小須田 敏  
 委員 根 本 美 奈

事故種類	衝突
発生日時	平成27年11月20日 16時35分ごろ
発生場所	山口県萩市 <small>ひつ</small> 櫃島北北東方沖 <small>おおひらせ</small> 大平瀬灯台から真方位278° 3.0海里付近 （概位 北緯34° 31.9′ 東経131° 23.9′）
事故の概要	漁船 <small>しょうせい</small> 勝晴丸は、東進中、また、漁船 <small>てつ</small> 哲丸は、錨泊中、両船が衝突した。 勝晴丸は、球状船首部に擦過傷を生じ、また、哲丸は、船内に海水が流入して沈没した。
事故調査の経過	平成27年11月24日、本事故の調査を担当する主管調査官（門司事務所）ほか1人の地方事故調査官を指名した。 原因関係者から意見聴取を行った。
<b>事実情報</b> 船種船名、総トン数 船舶番号、船舶所有者等 L×B×D、船質 機関、出力、進水等	A 漁船 勝晴丸、12トン YG2-7895（漁船登録番号）、個人所有 18.66m×3.58m×1.54m、FRP ディーゼル機関、404.53kW、平成5年7月30日 第291-36254号（船舶検査済票の番号） B 漁船 哲丸、4.24トン YG3-39413（漁船登録番号）、個人所有 10.10m (Lr) × 2.05m × 0.90m、FRP ディーゼル機関、漁船法馬力数50、昭和51年11月6日
乗組員等に関する情報	A 船長A 男性 60歳 一級小型船舶操縦士・特殊小型船舶操縦士・特定 免許登録日 平成4年4月14日 免許証交付日 平成23年5月27日 （平成29年4月13日まで有効） B 船長B 男性 72歳 一級小型船舶操縦士・特殊小型船舶操縦士・特定 免許登録日 昭和51年5月14日 免許証交付日 平成27年8月20日 （平成33年7月31日まで有効）
死傷者等	なし

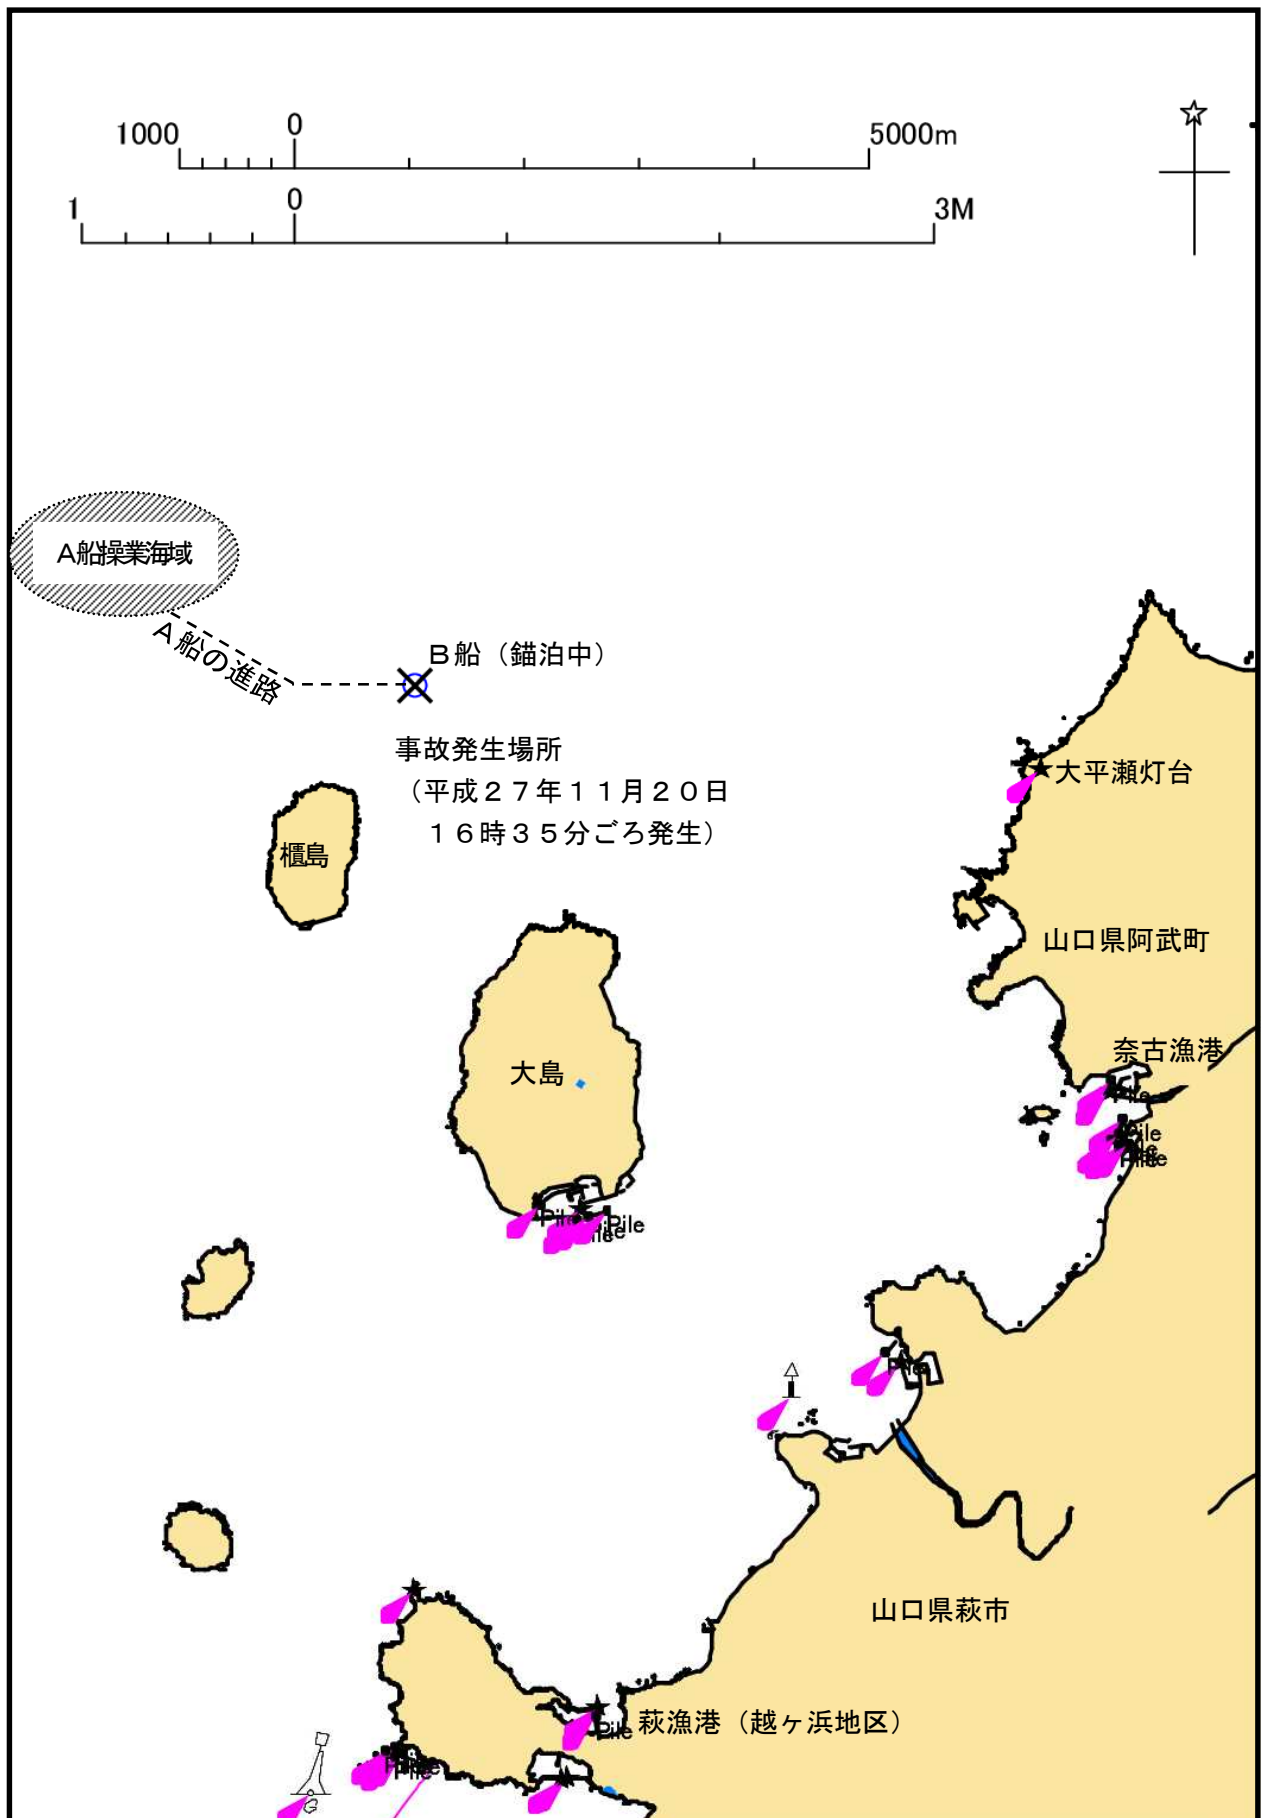
付図1 事故発生経過概略図

<p>損傷</p>	<p>A 球状船首部に擦過傷 B 全損</p>
<p>気象・海象</p>	<p>気象：天気 曇り、風向 北北東、風力 2、視界 良好 海象：海上 平穏</p>
<p>事故の経過</p>	<p>A船は、船長Aが1人で乗り組み、櫃島北北西方の操業海域におけるはえ縄操業を終え、自動操舵により、約120°（真方位、以下同じ。）の針路及び約8ノット（kn）の速力（対地速力、以下同じ。）で山口県阿武町奈古漁港に向けて帰航中、船長Aが、前部甲板で船尾方を向いて角材に腰を掛け、翌日に使用する餌の準備作業を行っていた。</p> <p>船長Aは、作業開始から数分が経過した頃、右舷側から顔を出して周囲を見た際、現在の針路で航行すれば、櫃島及び萩市大島に接近するようになったので、操舵室に戻って椅子に腰を掛け、約090°の針路とし、約6.5knに減速して再び周囲を見渡したが、航行の支障となる他船を見掛けなかった。</p> <p>船長Aは、再度、前部甲板に移動して同じ姿勢で作業を再開し、数分が経過した平成27年11月20日16時35分ごろ、大声を聞いた直後に衝撃を感じ、A船とB船とが衝突したことを知った。</p> <p>船長Aは、船尾方を見たところ、B船が右舷側に傾斜していたので、B船に接近して船長Bを救助した後、A船が所属する漁業協同組合を経由して海上保安庁に本事故の発生を通報した。</p> <p>B船は、船長Bが1人で乗り組み、萩市萩漁港（越ヶ浜地区）を出港した後、櫃島北北東方海域に至って主機を中立とし、船首を北方に向けて錨泊を開始した際、船長Bが、周囲を見渡したところ、付近に他船を見掛けなかった。</p> <p>船長Bは、前部甲板の両舷に装備されたいか釣り機3台の手入れを行った後、後部甲板に装備されたいか釣り機の手入れを行おうとし、操舵室右舷側の通路を通過して後部甲板に向けて移動中、左舷方至近にA船の船首を認めた。</p> <p>船長Bは、操舵室に隠れるように僅かに船首方に移動し、操舵室周囲に取り付けられたハンドレールを掴んだ直後、B船の左舷後部にA船の船首部が衝突したことを認めると同時にB船が右舷側に傾斜して海水が流入し、股間付近まで海水に浸かった。</p> <p>船長Bは、B船の傾斜が復原しないので、左舷船首に移動してA船に救助された後、来援した海上保安官と共に19時ごろB船が転覆したことを認めた後、A船により、萩漁港（越ヶ浜地区）まで送られて帰宅した。</p> <p>B船は、のちに本事故発生場所において沈没した。 （付図1 事故発生経過概略図 参照）</p>
