## 船舶事故調査報告書

事故種類	衝突
発生日時	平成27年12月24日 09時10分ごろ
発生場所	山口県萩市鯖島南方沖 三見港西防波堤灯台から真方位345° 1,780m付近 （概位 北緯34° 24.8′ 東経131° 19.3′）
事故の概要	漁船清丸は、南南西進中、また、漁船改良丸は、漂泊中、両船が衝突した。 清丸は、右舷船首部に擦過傷を生じ、また、改良丸は、浸水して沈没した。
事故調査の経過	平成27年12月24日、本事故の調査を担当する主管調査官（門司事務所）ほか1人の地方事故調査官を指名した。 原因関係者から意見聴取を行った。
<b>事実情報</b> 船種船名、総トン数 船舶番号、船舶所有者等 L×B×D、船質 機関、出力、進水等	A 漁船 清丸、2.51トン YG3-41586（漁船登録番号）、個人所有 9.71m (Lr) × 1.82m × 0.65m、FRP ディーゼル機関、漁船法馬力数50、昭和52年6月3日 B 漁船 改良丸、0.87トン YG3-43645（漁船登録番号）、個人所有 6.90m (Lr) × 1.32m × 0.49m、木 ディーゼル機関、漁船法馬力数10、昭和51年7月10日
乗組員等に関する情報	A 船長A 男性 79歳 一級小型船舶操縦士・特殊小型船舶操縦士・特定 免許登録日 昭和50年5月9日 免許証交付日 平成26年2月25日 （平成31年8月19日まで有効） B 船長B 男性 85歳 一級小型船舶操縦士・特殊小型船舶操縦士・特定 免許登録日 昭和51年5月14日 免許証交付日 平成23年2月7日 （平成28年8月19日まで有効）
死傷者等	なし
損傷	A 右舷船首部に擦過傷

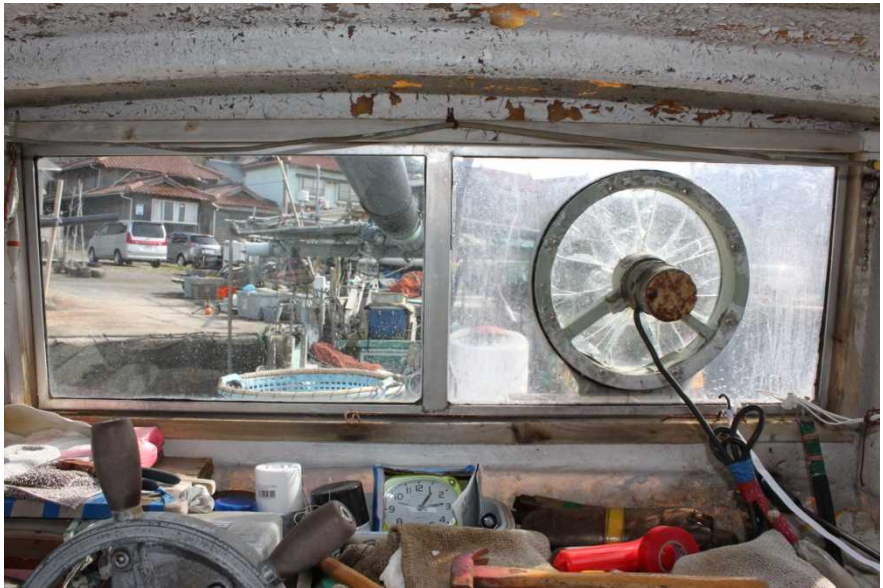
写真1 A船の操舵室前面の窓

B 全損
気象・海象	気象：天気 曇り、風 なし、視界 良好 海象：海上 平穏
事故の経過	<p>A船は、船長Aが1人で乗り組み、平成27年12月24日09時00分ごろ鯖島北岸付近における操業を終え、約7ノットの対地速力で山口県萩市三見漁港<small>さんみ</small>に向け、手動操舵により帰航していた。</p> <p>船長Aは、鯖島の東岸沖に設置された定置網を右舷方に見るように右転しながら、その後の進行方向となる同島の南方海域を見たところ、他船を見掛けなかったため、航行の支障となる船舶はいないものと思った。</p> <p>船長Aは、進行方向の目安として三見漁港南西方にある建物を左舷船首方に見ながら南南西進中、09時10分ごろ船体に軽い衝撃を感じ、流木に接触したものと思って機関を中立にするとともに船尾方を見たところ、B船及びB船の左舷船尾甲板に居た船長Bを認め、A船とB船とが衝突したことを知った。</p> <p>B船は、船長Bが1人で乗り組み、08時30分ごろ鯖島の南方沖にある西礁<small>にしくじ</small>付近の漁場に至って機関を中立として漂泊し、左舷船尾甲板上で船尾方を向き、ローラを操作しながら前もって仕掛けておいた籠を揚げ始めた。</p> <p>B船は、籠縄を巻き上げる際の張力によって左舷船尾方へと逆U字型を描くように移動中、船首が北方を向いた頃、船長Bが、エンジン音を聞いて振り向いたところ、右舷船首間近にA船の船首を認め、とっさにローラの囲い枠をつかんだ直後、B船の右舷船尾部とA船の右舷船首部とが衝突した。</p> <p>船長A及び船長Bは、B船にロープをかけ、A船でB船のえい航を試みたが、ロープが破断してえい航することができず、徐々にB船の船尾が沈み始めたので、船長BがA船に移乗し、浸水が進行したB船の沈没を認めた上で三見漁港に帰港した後、所属する漁業協同組合を経由して海上保安庁に本事故の発生を通報した。</p> <p>(付図1 事故発生経過概略図 参照)</p>
その他の事項	A船は、右側の前面窓の旋回窓にひび割れを生じていたので、それを補強するために接着剤が窓ガラス全体に塗布されており、右側の前面窓から前方を見通すことは困難であった。(写真1参照)

船長Aは、鯖島東方沖において、右転しながら、その後の進行方向となる鯖島南方海域を見た際、右側の窓にひび割れを生じていたことから、右舷船首方で操業していたB船の存在に気付かなかった可能性があると考えられる。

<p>業しながら漂泊中、船長Aが、三見漁港南西方にある建物に視線を向け、見張りを適切に行っておらず、また、船長Bが、船尾方を向いて揚籠作業に専念し、周囲の見張りを行っていなかったため、両船が衝突したことにより発生したものと考えられる。</p>
<b>参考</b>	<p>今後の同種事故等の再発防止に役立つ事項として、次のことが考えられる。</p> <ul style="list-style-type: none"><li>・ 常時、見張りを適切に行うこと。</li><li>・ 見張りの妨げとなる窓ガラスの損傷は、速やかに修理することが望ましい。</li></ul>

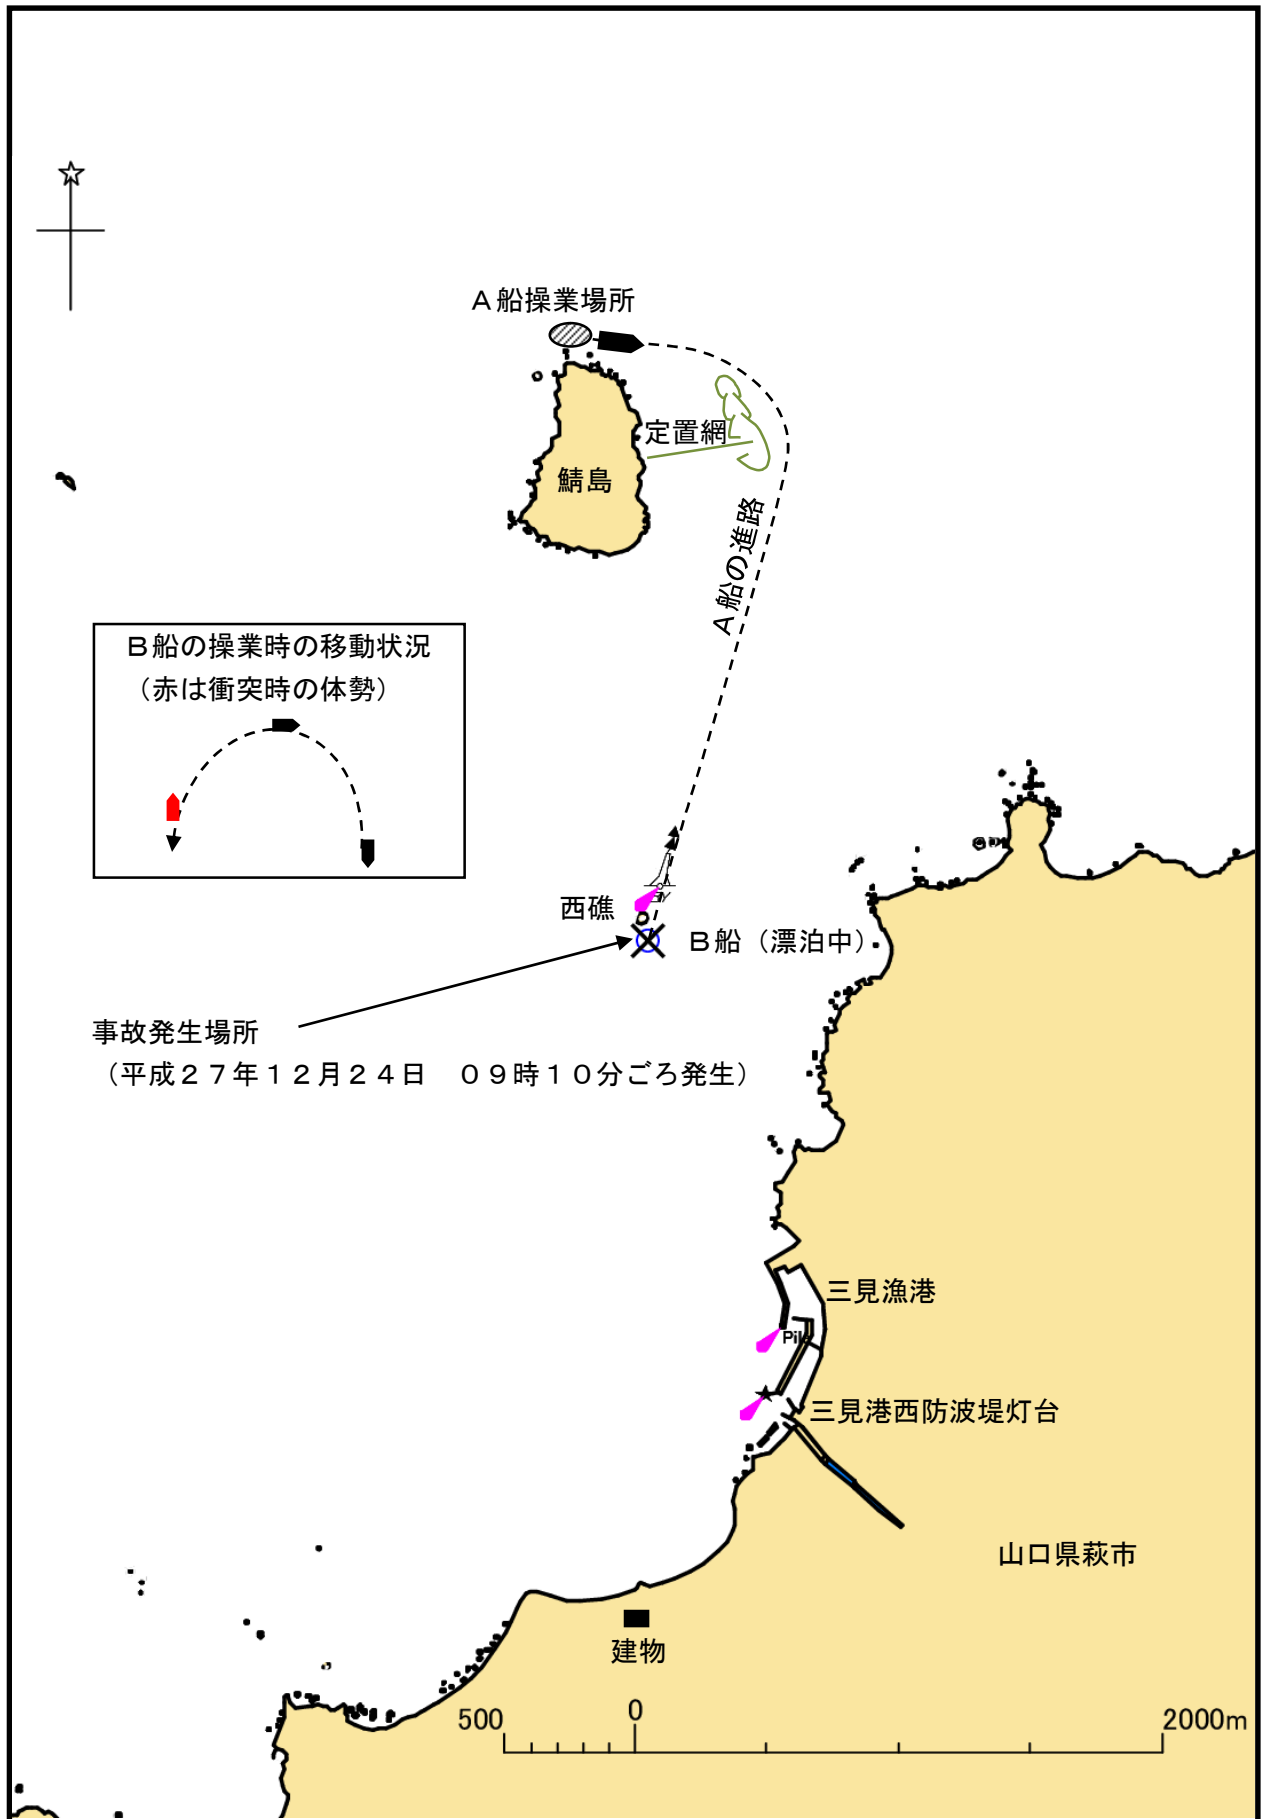
付図1 事故発生経過概略図

A船は、鯖島南方沖を南南西進中、船長Aが、三見漁港南西方にある建物に視線を向け、見張りを適切に行っていなかったことから、前路で操業中のB船に気付かず、B船と衝突したものと考えられる。

B船は、鯖島南方沖の西礁付近において、操業しながら漂泊中、船長Bが左舷船尾甲板上で船尾方を向いて揚籠作業に専念し、周囲の見張りを行っていなかったことから、接近するA船に気付くのが遅れ、A船と衝突したものと考えられる。
