船舶事故調査報告書

平成28年6月9日
 運輸安全委員会（海事専門部会）議決
 委員 庄司邦昭（部会長）
 委員 小須田 敏
 委員 根本美奈

事故種類	衝突
発生日時	平成27年3月17日 15時26分ごろ
発生場所	福岡県宗像市大島北北東方沖 筑前大島灯台から真方位033°4.0海里（M）付近 （概位 北緯33°58.0′ 東経130°27.1′）
事故の概要	貨物船YU HAI 1は、西進中、また、漁船大国丸は、南東進中、両船が衝突した。 YU HAI 1は、右舷中央部外板に擦過傷を生じ、また、大国丸は、船首部外板等に破損を生じた。
事故調査の経過	平成27年3月18日、本事故の調査を担当する主管調査官（門司事務所）ほか1人の地方事故調査官を指名した。 原因関係者から意見聴取を行った。
事実情報 船種船名、総トン数 船舶番号、船舶所有者等 L×B×D、船質 機関、出力、進水等	A 貨物船 YU HAI 1（カンボジア王国籍）、1,318トン 8992041（IMO番号）、AOYU SHIPPING LIMITED 70.70m×12.00m×6.40m、鋼 ディーゼル機関、735kW、1986年（建造） B 漁船 大国丸、9.1トン FO2-6484（漁船登録番号）、個人所有 14.15m（Lr）×3.48m×1.29m、FRP ディーゼル機関、382.50kW、平成12年3月11日 第290-57191号（船舶検査済票の番号）
乗組員等に関する情報	A 船長A（中華人民共和国籍） 男性 62歳 締約国資格受有者承認証 船長（カンボジア王国発給） 交付年月日 2014年12月24日 （2017年9月8日まで有効） 航海士A（中華人民共和国籍） 男性 27歳 締約国資格受有者承認証 二等航海士（カンボジア王国発給） 交付年月日 2013年8月21日 （2016年12月31日まで有効） B 船長B 男性 44歳 一級小型船舶操縦士・特殊小型船舶操縦士・特定 免許登録日 平成元年4月27日

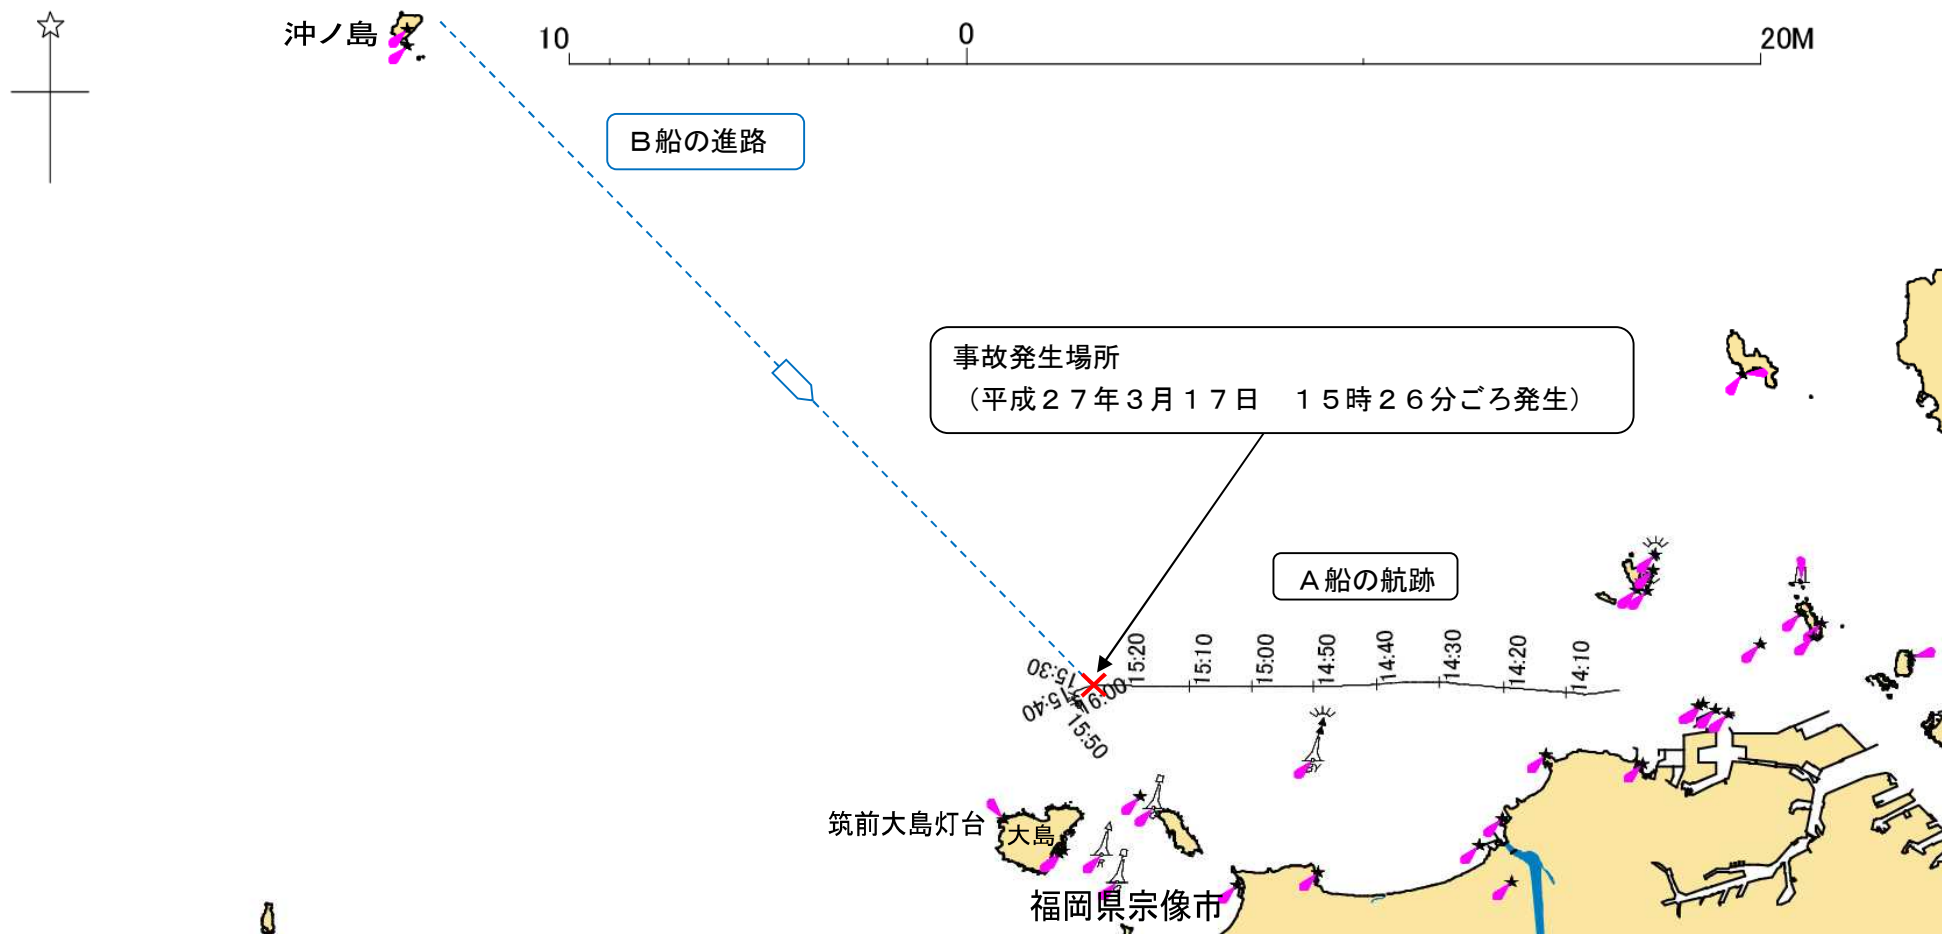
付図1 事故発生経過概略図

免許証交付日 平成26年4月21日 (平成31年4月26日まで有効)
死傷者等	なし
損傷	A 右舷中央部外板に擦過傷 B 船首部外板及びカンヌキに破損
気象・海象	気象：天気 晴れ、風向 北西、風力 3、視界 良好 海象：波高 約1.0～1.5m
事故の経過	<p>A船は、船長A及び航海士Aほか7人（中華人民共和国籍6人、ベトナム社会主義共和国籍1人）が乗り組み、スクラップ960.25tを積み、大島北東方沖を、中華人民共和国寧波港に向けて真方位約267°の針路、約9.2～9.4ノット（kn）の速力（対地速力、以下同じ。）で自動操舵により航行していた。</p> <p>航海士Aは、単独で船橋当直に当たり、レーダーをヘッドアップ、3Mレンジで1Mオフセンター及び0.5Mの固定距離マーカ―を表示させて使用し、船橋後部の海図台で作業をしながら、見張りを行っていたところ、右舷前方45°3M付近にB船の映像を見た。</p> <p>航海士Aは、B船をレーダー及び目視で確認してまだ距離があると思い、再び海図台で作業を数分間行い、再度B船を右舷前方45°1.5～2.0M付近に確認し、方位変化がなかったが、B船は漁船であり、至近になって針路を変える可能性があると思い、同じ針路及び速力の状態で、海図台での作業を続けた。</p> <p>A船は、航海士Aが、数分後に前方を見たところ、右舷船首方の至近にB船を認めたので、自動操舵で左舵を取ったが、平成27年3月17日15時26分ごろ、大島北北東方沖において、その右舷中央部とB船の船首部とが衝突した。</p> <p>航海士Aは、直ちに船長Aに連絡し、船長の操船指揮で停船して海上保安庁に本事故の発生を通報した。</p> <p>B船は、船長Bが1人で乗り組み、宗像市沖ノ島東方沖での操業を終え、宗像市鐘崎漁港に向けて、大島北方沖を自動操舵により約10knの速力で南東進した。</p> <p>船長Bは、操縦席に腰を掛け、レーダーをヘッドアップ及び3Mレンジに設定して見張りを行っていたところ、左舷方40°1.5M付近にA船の映像を確認した。</p> <p>B船は、船長Bが、まだA船との距離があると思い、同じ針路及び速力で航行していたところ、その船首部とA船とが衝突した。</p> <p>船長Bは、本事故後、直ちに機関を中立にして行きあしを止め、漂泊した。</p> <p>B船は、海上保安庁の指示により、自力で航行して鐘崎漁港に入港した。</p> <p>（付図1 事故発生経過概略図、付図2 事故発生経過概略図（括</p>
