船舶事故調査報告書

事故種類	乗揚
発生日時	平成27年11月13日 05時00分ごろ
発生場所	長崎県佐世保市宇久島南方沖（小値賀瀬戸） 相瀬灯台から真方位064° 2,200m付近 （概位 北緯33° 14.6′ 東経129° 06.9′）
事故の概要	漁船23希 ^{のぞみん} は、東進中、浅瀬に乗り揚げた。 23希は、プロペラ翼の曲損等を生じた。
事故調査の経過	平成28年2月15日、本事故の調査を担当する主管調査官（長崎事務所）ほか1人の地方事故調査官を指名した。 原因関係者から意見聴取を行った。
事実情報 船種船名、総トン数 船舶番号、船舶所有者等 L×B×D、船質 機関、出力、進水等	漁船 23希、19トン NS2-23436（漁船登録番号）、株式会社はまだ漁業 22.55m（Lr）×4.63m×1.74m、FRP ディーゼル機関、736kW、平成24年1月24日 第291-43030号（船舶検査済票の番号）
乗組員等に関する情報	船長 男性 31歳 一級小型船舶操縦士 免許登録日 平成16年2月27日 免許証交付日 平成25年8月23日 （平成31年2月28日まで有効）
死傷者等	なし
損傷	プロペラ翼に曲損及び欠損、シューピースに亀裂及び擦過傷
気象・海象	気象：天気 曇り、風向 北東、風速 約5～7m/s 海象：波高 約1.5m、潮汐 上げ潮の初期 日出時刻：06時52分
事故の経過	本船は、船長ほか甲板員2人が乗り組み、平成27年11月13日03時ごろ宇久島西方15海里（M）付近の漁場を発進し、船首約0.8m、船尾約1.5mの喫水で水揚げ港である長崎県松浦市調川 ^{つきのかわ} 港に向かった。 本船は、甲板員2人が船体後部の船室で休憩をとり、船長が操舵室前部右舷側にある操縦席に腰を掛けて操船を行い、宇久島西南西方沖を約11～12ノットの対地速力で自動操舵により東進した。

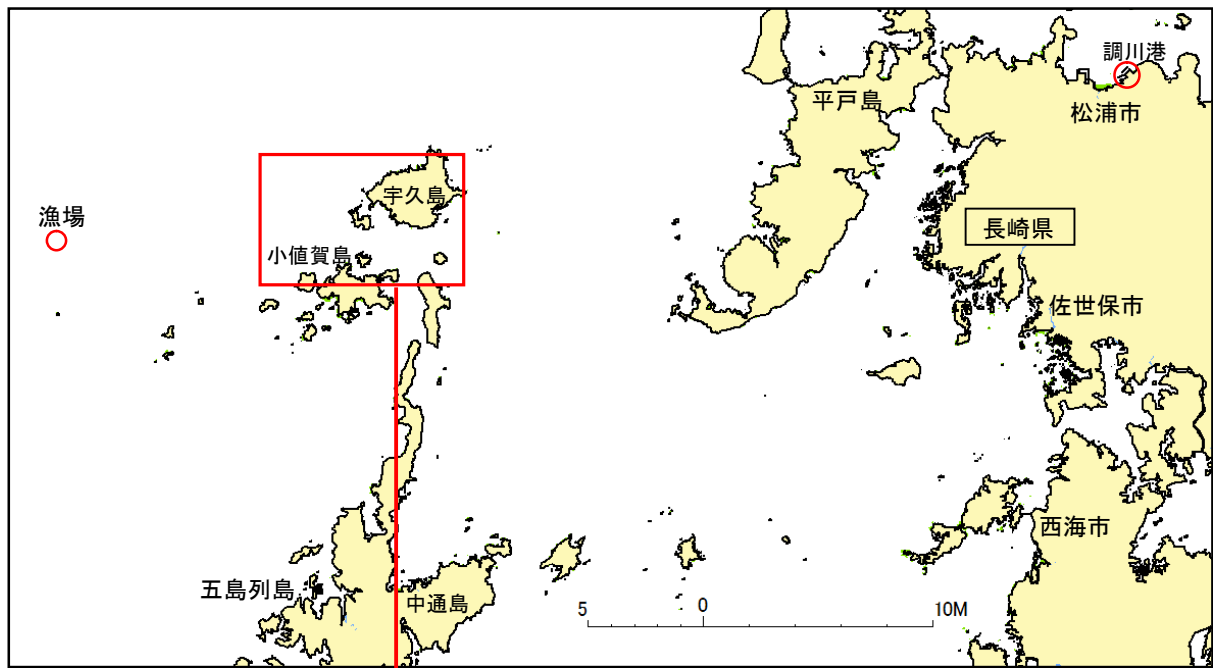
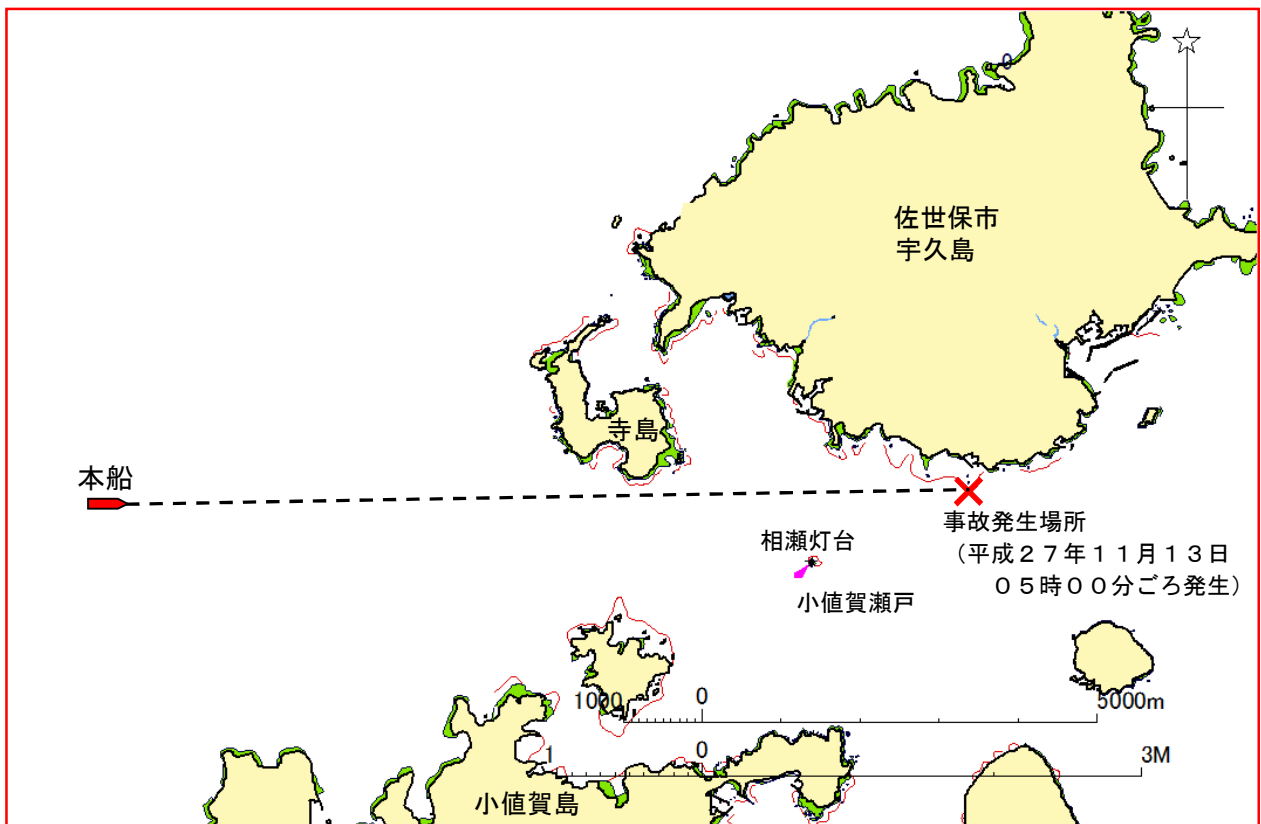
付図1 事故発生経過概略図

<p>分析 乗組員等の関与 船体・機関等の関与 気象・海象等の関与 判明した事項の解析</p>	<p>あり なし なし</p> <p>本船は、宇久島南方沖に向けて自動操舵で東進中、単独で操船中の船長が居眠りに陥ったことから、宇久島南方沖の浅瀬に向かう態勢で航行し、同浅瀬に乗り揚げたものと考えられる。</p>
