## 船舶事故調査報告書

平成28年5月12日  
 運輸安全委員会（海事専門部会）議決  
 委員 庄司邦昭（部会長）  
 委員 小須田 敏  
 委員 根本美奈

事故種類	乗組員死亡
発生日時	平成27年10月12日 16時20分ごろ
発生場所	北海道根室市花咲港南方沖 花咲灯台から真方位177° 72.8海里付近 （概位 北緯42° 04.0′ 東経145° 40.0′）
事故の概要	漁船第八十八吉丸は、操業準備のため南進中、甲板員が死亡した。
事故調査の経過	平成27年10月19日、本事故の調査を担当する主管調査官（函館事務所）ほか1人の地方事故調査官を指名した。 原因関係者から意見聴取を行った。
事実情報 船種船名、総トン数 船舶番号、船舶所有者等 L×B×D、船質 機関、出力、進水等	漁船 第八十八吉丸、29トン 142055、個人所有 29.55m×4.58m×1.71m、軽合金 ディーゼル機関、809kW、平成26年1月31日
乗組員等に関する情報	船長 男性 63歳 五級海技士（航海） 免許年月日 平成25年6月17日 免状交付年月日 平成25年6月17日 免状有効期間満了日 平成30年6月16日 甲板員A 男性 40歳
死傷者等	死亡 1人（甲板員A）
損傷	なし
気象・海象	気象：天気 晴れ、風向 西、風力 3、視界 良好 海象：波高 約1.5～2.0m
事故の経過	本船は、船長及び甲板員Aほか9人が乗り組み、さんま棒受け網漁の目的で、平成27年10月12日10時00分ごろ花咲港を出港し、船長が操舵室で単独の操船に当たり、夕食後、集魚灯が取り付けられた棹（以下「集魚灯」という。）を振り出す作業（以下「操業準備作業」という。）を行いながら、約10ノット（kn）の速力（対地速力、以下同じ。）で南進した。 甲板員Aを含む乗組員9人は、右舷正横方向から波高約1.5～2.0mの波浪を受ける状況下、船首楼甲板付近に集合して操業準備作業を始め、同甲板のステージ両舷側に設けられた集魚灯のうち、右舷船

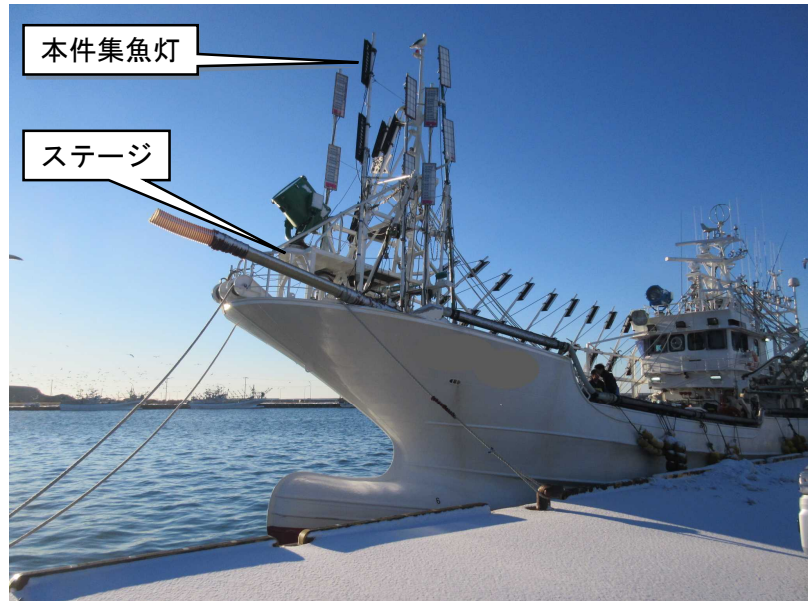
首側のものから順番に振り出して固定した後、左舷船首側の集魚灯（以下「本件集魚灯」という。）を振り出す作業に取りかかった。（写真1、写真2参照）

写真1 本船船首楼の状況

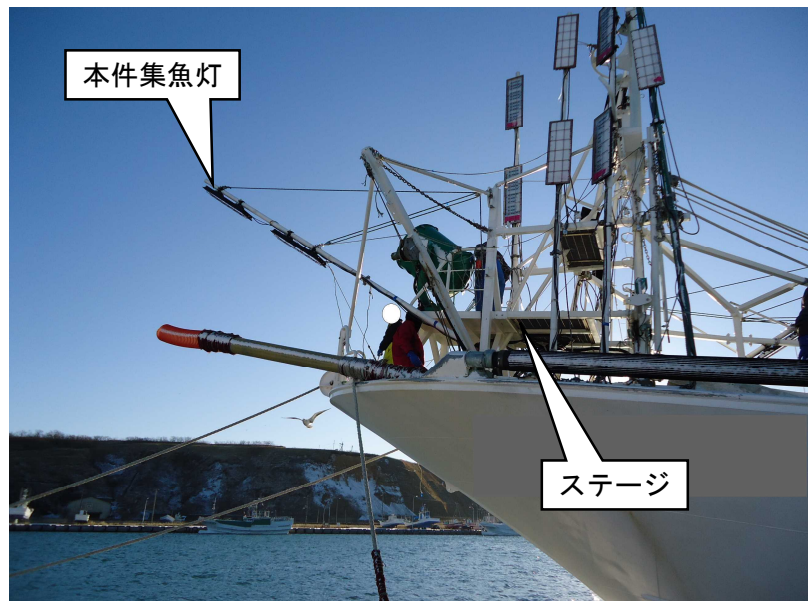
写真2 本件集魚灯の振出し状況

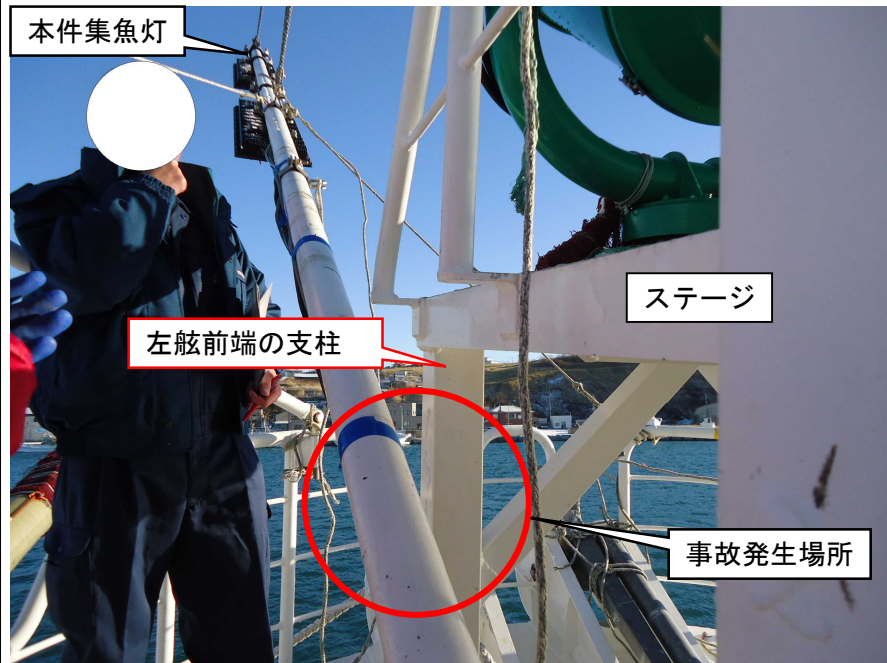
甲板長は、16時20分ごろ、ステージ左舷前端的支柱付近から外側に出した甲板員Aの頭が、船体動揺に伴って右舷方に振れた本件集

魚灯と同支柱とに挟まれたところを目撃した。

写真3 事故発生場所の状況

<p>し、左右の振止め索を固縛した後、上下の動きを抑えるための索をスタンション等に固縛していた。</p> <p>船長及び甲板長は、甲板員Aがヘルメットを着用していれば、本事故の発生を回避することができたと、本事故後に思った。</p> <p>本件集魚灯の棹部分は、グラスファイバー製で、長さ約5.4m、直径約8cmであった。</p>
<p><b>分析</b></p> <p>乗組員等の関与</p> <p>船体・機関等の関与</p> <p>気象・海象等の関与</p> <p>判明した事項の解析</p>	<p>あり</p> <p>なし</p> <p>あり</p> <p>甲板員Aの死因は、外傷性くも膜下出血であった。</p> <p>本船は、花咲港南方沖において、右舷正横方向から波高約1.5～2.0mの波浪を受けながら操業準備作業中、甲板員Aが、頭部をステージの支柱と本件集魚灯との間に入れたことから、船体動揺に伴って右舷方に振れた本件集魚灯と同支柱との間に頭部を挟まれて死亡したものと考えられる。</p> <p>甲板員Aは、ヘルメットを着用していれば、被害を軽減することができた可能性があると考えられる。</p> <p>本船は、操業準備作業を行う際、本件集魚灯の左右への動揺を振止め索で制御しながら振り出していれば、本事故の発生を回避することができた可能性があると考えられる。</p> <p>船長は、操業準備作業が開始される際、波浪を船首尾方向から受けるよう変針していれば、船体の横方向への動揺を抑えることができ、集魚灯の横方向への振れを減少させることができた可能性があると考えられる。</p>
<p><b>原因</b></p>	<p>本事故は、本船が、花咲港南方沖において、右舷正横方向から波高約1.5～2.0mの波浪を受けながら操業準備作業中、甲板員Aが、頭部をステージの支柱と本件集魚灯との間に入れたため、船体動揺に伴って右舷方に振れた本件集魚灯と同支柱との間に頭部を挟まれて死亡したものと考えられる。</p>
<p><b>参考</b></p>	<p>本事故後、本船は、操業準備作業を行う際、全員がヘルメットを着用して作業に当たる措置を講じた。</p> <p>今後の同種事故等の再発防止に役立つ事項として、次のことが考えられる。</p> <ul style="list-style-type: none"> <li>・航行しながら操業準備作業を行う際は、十分に減速し、波浪を船首尾方向から受ける針路に設定し、船体の動揺を極力減少させた状況で行うのが望ましい。</li> </ul>
