船舶事故調査報告書

事故種類	衝突（消波ブロック）
発生日時	平成27年7月23日 03時20分ごろ
発生場所	北海道釧路市釧路港西区の東防波堤中央付近 釧路港西区南防波堤東灯台から真方位049° 740m付近 （概位 北緯42° 59.6′ 東経144° 20.9′）
事故の概要	漁船第五十八永勝丸 ^{えいしょう} は、北北東進中、消波ブロックに衝突した。 第五十八永勝丸は、船首部等に破口等を生じた。
事故調査の経過	平成27年8月4日、本事故の調査を担当する主管調査官（函館事務所）ほか1人の地方事故調査官を指名した。 原因関係者から意見聴取を行った。
事実情報 船種船名、総トン数 船舶番号、船舶所有者等 L×B×D、船質 機関、出力、進水等	漁船 第五十八永勝丸、9.7トン HK2-22791（漁船登録番号）、個人所有 13.49m（Lr）×3.43m×1.38m、FRP ディーゼル機関、502kW（動力漁船登録票による）、平成8年5月28日
乗組員等に関する情報	船長 男性 41歳 一級小型船舶操縦士・特殊小型船舶操縦士・特定 免許登録日 平成9年2月14日 免許証交付日 平成24年2月2日 （平成29年2月13日まで有効）
死傷者等	なし
損傷	本船 左舷船首部、球状船首部及び左舷船尾部に破口等、プロペラ翼に欠損 消波ブロック なし
気象・海象	気象：天気 霧、風向 北、風力 3、視界 不良 海象：海上 平穏 日出時刻：04時03分 釧路市では、7月17日に濃霧注意報が発表され、本事故時も継続中であった。
事故の経過	本船は、船長ほか1人が乗り組み、平成27年7月22日17時00分ごろ釧路港東区副港（以下「副港」という。）から出航し、副港南南西方10海里（M）付近の漁場でいわしたも網漁の操業を行い、

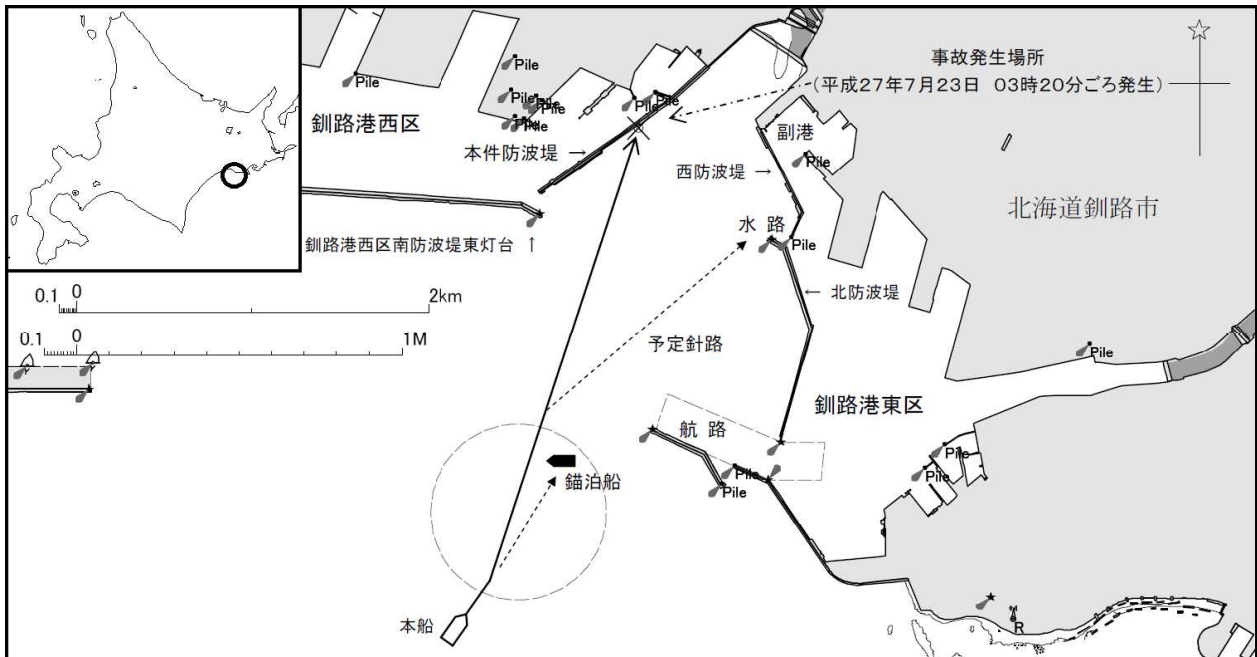
付図1 事故発生経過概略図

<p>23日02時00分ごろ同漁場を出発し、約8～9ノットの対地速力で副港へ向けて北北東進した。</p> <p>船長は、操舵室右舷側の椅子に腰を掛けて自動操舵で操船に当たり、音楽を聴きながら時々コーヒーを飲み、目視並びに4M及び1.5Mレンジとしたレーダー2台により、釧路港東区の航路西口の西方付近に錨泊中と思われる大型船（以下「錨泊船」という。）を視認した。</p> <p>船長は、錨泊船が本船の進路上にいることを認め、レーダー1台を4Mレンジから0.5Mレンジに切り替え、錨泊船の手前0.5M付近で左舷方に変針し、錨泊船の西方0.1M付近を通過する針路として操船を続けた。</p> <p>船長は、それまで眠気を感じていなかったが、釧路港東区の西防波堤南端と北防波堤北西端との間の水路から副港に入航するため、錨泊船を通過した後に右に変針しようと考えながら操船に当たっていたところ、椅子に腰を掛けた姿勢で居眠りに陥った。</p> <p>本船は、自動操舵で航行を続けて錨泊船の西方を通過し、船長が、ふと目が覚めたときにオレンジ色の明かりを認め、不審に思っていたところ、釧路港西区の東防波堤（以下「本件防波堤」という。）に接近していることに気付き、急いで機関を後進としたが、03時20分ごろ、本船の左舷船首部が本件防波堤中央付近に設置された消波ブロックに衝突した。</p> <p>本船は、自力で消波ブロックから離れ、副港に戻った。</p> <p>本船は、船長が、損傷状況を確認して船首部の倉庫以外には浸水がなく、地元の造船所まで自力で航行できるものと思って出航したが、警報音により機関室の浸水を認め、航行を断念して携帯電話で僚船に連絡した後、釧路港西区に入航した。</p> <p>（付図1 事故発生経過概略図 参照）</p>
<p>その他の事項</p>	<p>船長は、ふだんから単独で運航に当たっていた。</p> <p>船長は、本事故当時、操舵室の窓を閉め、同室右舷側の背もたれ付きの椅子に深く腰を掛け、右舷側の窓枠に右肘を乗せた姿勢で操船していた。</p> <p>船長は、持病がなく、風邪薬等を服用していなかった。</p> <p>船長は、出航前に食事を取り、ふだんから飲酒はしていなかった。</p> <p>船長は、本事故当日、熟睡できていたので睡眠不足や肉体的な疲労を感じていなかったが、本年新たに始めたばかりのいわしたも網漁で稼がなければならないことが心理的な負担となり、いつの間にか精神的な疲労が蓄積して居眠りをしたのではないかと本事故後に思った。</p>

<p>気象・海象等の関与 判明した事項の解析</p>	<p>なし</p> <p>本船は、釧路港南南西方沖を同港へ向けて自動操舵で北北東進中、単独で操船中の船長が居眠りに陥ったことから、本件防波堤に向けて航行し、本件防波堤手前で目が覚めて機関を後進としたものの、本件防波堤中央付近に設置された消波ブロックに衝突したものと考えられる。</p> <p>船長は、自動操舵で椅子に腰を掛けて操船を続けたことから、居眠りに陥ったものと考えられる。</p>
<p>原因</p>	<p>本事故は、夜間、本船が、釧路港南南西方沖を同港へ向けて自動操舵で北北東進中、単独で操船中の船長が居眠りに陥ったため、本件防波堤に向けて航行し、本件防波堤手前で目が覚めて機関を後進としたものの、本件防波堤中央付近に設置された消波ブロックに衝突したことにより発生したものと考えられる。</p>
<p>参考</p>	<p>今後の同種事故等の再発防止に役立つ事項として、次のことが考えられる。</p> <ul style="list-style-type: none"> ・ 操船中は、同じ姿勢を続けず、椅子から離れて外気に当たったり、声を出したり、身体を動かしたりするなどして居眠り防止を図ること。 ・ 出入航時は、手動操舵で航行することが望ましい。
