## 船舶事故調査報告書

事故種類	釣り客負傷
発生日時	平成27年6月20日 07時45分ごろ
発生場所	福島県いわき市塩屋埼南東方沖 塩屋埼灯台から真方位112° 2,500m付近 （概位 北緯36° 59.2′ 東経141° 00.5′）
事故の概要	遊漁船第二辰紀丸は、釣りをしながら漂泊中、釣り客1人が落水して負傷した。
事故調査の経過	平成27年8月5日、本事故の調査を担当する主管調査官（仙台事務所）ほか1人の地方事故調査官を指名した。 原因関係者から意見聴取を行った。
事実情報 船種船名、総トン数 船舶番号、船舶所有者等 L×B×D、船質 機関、出力、進水等	遊漁船 第二辰紀丸、4.82トン FS3-5756（漁船登録番号）、個人所有 12.45m（Lr）×2.48m×0.68m、FRP ディーゼル機関、308.90kW、昭和47年3月 第231-14796号（船舶検査済票の番号）
乗組員等に関する情報	船長 男性 61歳 一級小型船舶操縦士・特定 免許登録日 平成19年3月22日 免許証交付日 平成27年3月11日 （平成32年9月15日まで有効） 釣り客A 男性 38歳
死傷者等	重傷 1人（釣り客A）
損傷	なし
気象・海象	気象：天気 晴れ、風向 東～南東、風力 2、視界 良好 海象：波向 東、波高 約3～4m 福島県いわき市には、19日04時57分に波浪注意報が発表され、本事故当時も継続中であった。
事故の経過	本船は、船長が1人で乗り組み、釣り客Aほか5人の釣り客及び釣り客の世話役1人を乗せ、平成27年6月20日04時30分ごろ、福島県いわき市小名浜港北内防波堤棧橋から出航し、同港内で約15分間釣りをを行った後、塩屋埼南東方沖にある浅深礁東側の釣り場に向かった。

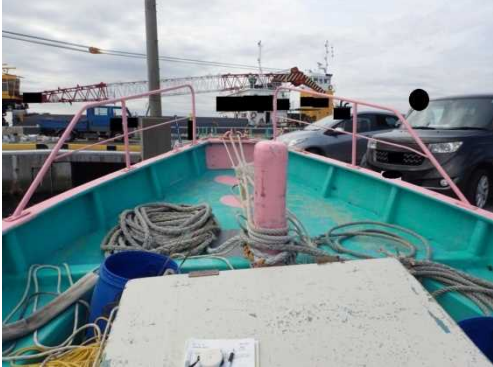
<p>たが、釣り客A及び釣り客Bが、2人を紹介した釣り具店から遊漁船での海釣りの経験が豊富であると聞いていたので、あえて注意するまでもないと思っていた。</p> <p>釣り客Aは、遊漁船での海釣りの経験が約10年あったが、本船に乗船するのは初めてであり、本事故時に負傷した経緯については記憶がなかった。</p> <p>船長及び釣り客等は、本事故当時、救命胴衣を着用しており、飲酒はしていなかった。</p> <p>船首部の両舷には、甲板からの高さが約0.33mの船縁の上に、高さが約0.58m、上辺の長さが約1.49mの台形状の手すりが設置されていた。(写真1参照)</p>

<p>写真1 船首部に設置された手すり</p>
<p><b>分析</b></p> <p>乗組員等の関与</p> <p>船体・機関等の関与</p> <p>気象・海象等の関与</p> <p>判明した事項の解析</p>	<p>あり</p> <p>なし</p> <p>あり</p> <p>本船は、塩屋埼南東方沖において漂泊中、連続して接近する波浪を認めた際、正船首に波浪を受ける態勢で増速したことから、船首が急激に上下に動揺し、前部甲板の船首部にいた釣り客A及び釣り客Bが落水し、釣り客Aが負傷したものと考えられる。</p> <p>釣り客Aは、前部甲板から落水する際、身体が船体に当たったことから負傷したものと考えられるが、負傷に至った状況を明らかにすることはできなかった。</p> <p>船長は、波が高い状況下、釣り客A及び釣り客Bが前部甲板の船首部で釣りをしているのを認めたものの、釣り具店から兩人共に遊漁船での海釣りの経験が豊富である旨を聞いていたので、あえて注意するまでもないと思い、注意を与えていなかったものと考えられる。</p> <p>船長は、釣り場の波高が約2.5mであったものの、遊漁を続けたことから、本船の業務規程中の帰航基準を遵守していなかったものと考えられる。</p>
<p><b>原因</b></p>	<p>本事故は、本船が、塩屋埼南東方沖において、漂泊中、連続して接近する波浪を認めた際、正船首に波浪を受ける態勢で増速したため、</p>

<p>船首が急激に上下に動揺し、前部甲板の船首部にいた釣り客Aが落水したことにより発生したものと考えられる。</p>
<p><b>参考</b></p>	<p>船長は、本事故後、前部甲板の船首部で釣りをを行うことを禁止した。</p> <p>今後の同種事故等の再発防止及び被害の軽減に役立つ事項として、次のことが考えられる。</p> <ul style="list-style-type: none"> <li>・ 船長は、波が高い場合、船体動揺の影響を強く受ける前部甲板の船首部に釣り客が立ち入らないよう注意すること。</li> <li>・ 業務規程中の帰航基準を遵守すること。</li> </ul>
