船舶事故調査報告書

平成28年6月9日
 運輸安全委員会（海事専門部会）議決
 委員 庄司邦昭（部会長）
 委員 小須田 敏
 委員 根本美奈

事故種類	衝突
発生日時	平成27年7月14日 04時00分ごろ
発生場所	新潟県佐渡市両津港東北東方沖 姫埼灯台から真方位066°10.2海里（M）付近 （概位 北緯38°09.4′ 東経138°45.6′）
事故の概要	漁船第二十一博漁丸 ^{ほくりょう} は、北北東進中、また、漁船第三やまと丸は、たこ箱漁をしながら漂泊中、両船が衝突した。 第二十一博漁丸は、船首部外板に擦過傷を生じ、また、第三やまと丸は、左舷船尾部外板の亀裂等を生じた。
事故調査の経過	平成27年7月23日、本事故の調査を担当する主管調査官（仙台事務所）を指名した。 なお、後日、1人の地方事故調査官を新たに指名した。 原因関係者から意見聴取を行った。
事実情報 船種船名、総トン数 船舶番号、船舶所有者等 L×B×D、船質 機関、出力、進水等	A 漁船 第二十一博漁丸、9.87トン NG2-1851（漁船登録番号）、個人所有 14.21m（Lr）×3.19m×0.98m、FRP ディーゼル機関、88.26kW、昭和55年5月 第220-24398号（船舶検査済票の番号） B 漁船 第三やまと丸、8.17トン NG2-1645（漁船登録番号）、個人所有 12.47m（Lr）×2.83m×1.05m、FRP ディーゼル機関、331.00kW、昭和52年5月20日 第220-20417号（船舶検査済票の番号）
乗組員等に関する情報	A 船長A 男性 20歳 一級小型船舶操縦士・特定 免許登録日 平成24年7月27日 免状証交付日 平成25年6月19日 （平成30年6月18日まで有効） B 船長B 男性 74歳 一級小型船舶操縦士・特殊小型船舶操縦士・特定 免許登録日 昭和49年9月27日 免許証交付日 平成25年10月28日

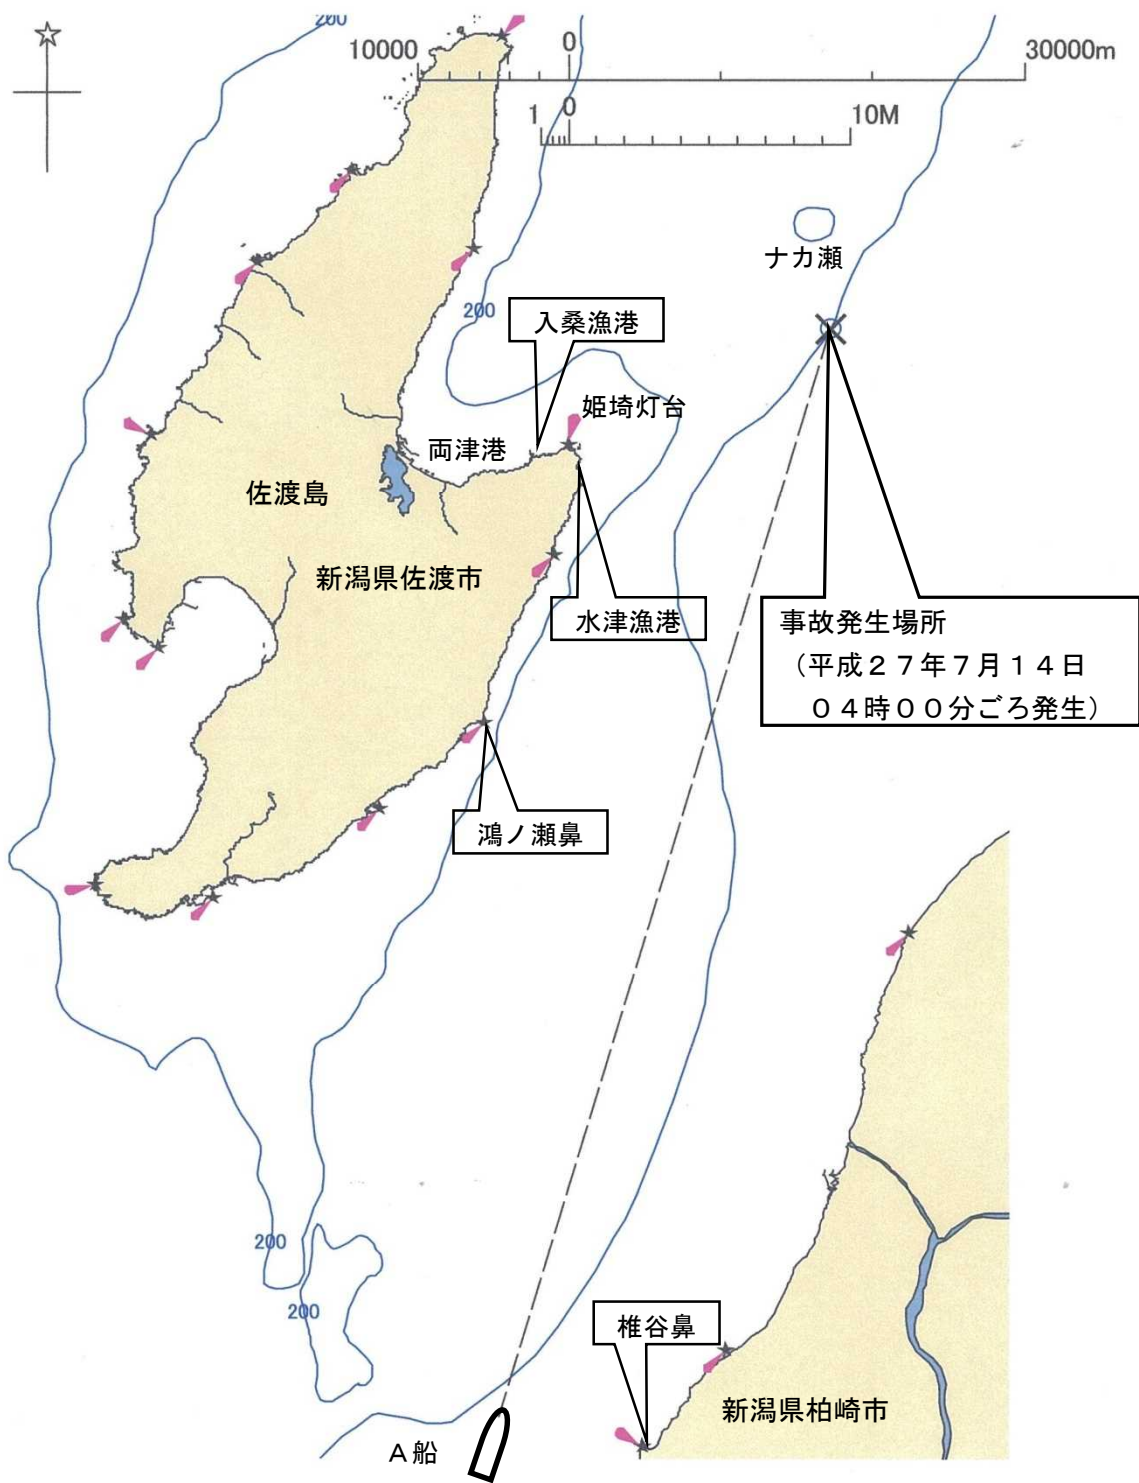
付図1 事故発生経過概略図

(平成31年3月14日まで有効)
死傷者等	なし
損傷	A 船首部外板に擦過傷 B 左舷船尾部外板に亀裂及び凹損、後部甲板のオーニング支柱を折損
気象・海象	気象：天気 曇り、風向 西南西、風力 3～4、視界 良好 海象：波向 南西～西南西、波高 約0.5～1.0m 日出時刻：04時32分
事故の経過	<p>A船は、船長Aが1人で乗り組み、平成27年7月13日11時00分ごろ、刺し網漁の操業を行うため、佐渡市入桑漁港を出港した。</p> <p>A船は、船長Aが、23時20分ごろ、新潟県柏崎市椎谷鼻の西方5～6M付近の漁場から姫埼灯台の北東方12M付近に位置するナカ瀬と称する漁場に移動するため、レーダー2台をそれぞれ1.5M及び3Mのレンジで作動させ、約8～9ノット(kn)の速力(対地速力、以下同じ。)で自動操舵により北北東進した。</p> <p>船長Aは、操舵室の右舷側にある背もたれ付きの椅子に腰を掛けて目視及びレーダーで見張りを行い、佐渡市鴻ノ瀬鼻の東方8M付近で、漁場への到着を早めようと約10knに増速して同じ針路で航行中、眠気を感じたものの居眠りすることはないと思い、航海当直を続けたところ、いつしか居眠りに陥った。</p> <p>A船は、同じ針路及び速力で航行を続け、14日04時00分ごろ、姫埼灯台から真方位066°10.2M付近において、船長Aが、衝撃で目を覚まして船首方を確認したところ、B船と衝突したことを知り、すぐに機関を中立から後進にかけた。</p> <p>船長Aは、B船の負傷者及び浸水の有無などを確認し、両船とも自力航行が可能であったので、B船と共に両津港に入港した後、海上保安庁に本事故の発生を通報した。</p> <p>B船は、船長B及び甲板員Bが乗り組み、14日03時00分ごろ、たこ箱漁の操業を行うため、佐渡市水津漁港を出港した。</p> <p>B船は、03時50分ごろ、両津港の東北東方沖の漁場に到着した後、船首を西北西方に向け、機関を中立として漂泊し、船長Bが、右舷船首部に設置されたドラムのそばに操舵及び機関の遠隔操縦装置を置き、同ドラムを操作しながら右舷側を向いてたこ箱の揚収作業を、甲板員Bが、操舵室の右舷側通路付近で、揚収されたたこ箱の整理作業をそれぞれ開始した。</p> <p>船長Bは、甲板員Bの叫び声が聞こえたので、周囲を確認したところ、左舷方から接近するA船に気付いたものの、どうすることもできず、B船の左舷船尾部にA船の船首部が衝突するのを認めた。</p> <p>船長Bは、B船の損傷状況等を確認し、自力航行が可能であったので、付近で操業していた僚船に無線で本事故の発生を連絡した後、A</p>

<p>船と共に両津港に入港した。</p> <p>(付図1 事故発生経過概略図 参照)</p>
その他の事項	<p>船長Aは、ふだん、眠気を催した際、たばこを吸ったり、操舵室から外に出て外気に当たるなどの居眠り運航の防止措置を採っていたが、本事故当時、たばこは吸ったものの、操舵室の窓を全て閉めた状態で外気に当たってはいなかった。</p> <p>A船は、本事故当時、航行中の動力船であることを示す法定灯火を表示していた。</p> <p>船長Bは、水津漁港を出港する際、3Mレンジとしたレーダー及びGPSプロッターを起動させたが、たこ箱漁の漁具のボンデンには、あらかじめレーダー反射板を括り付けていたので、漁場まで約1～2Mの距離に接近した際、同ボンデンを探知させるため、0.75Mレンジに切り替えていた。</p> <p>船長Bは、本事故当時、ドラムを操作しながら海中から揚がってくるロープ類やたこ箱の状況に注意を向けており、ドラムの作動音がうるさかったので、A船が接近していることに気付かなかった。</p> <p>B船は、本事故当時、前部甲板及び後部甲板を照らす作業灯を点灯していたほか、航行中の動力船であることを示す灯火を表示していた。</p>
分析 乗組員等の関与 船体・機関等の関与 気象・海象等の関与 判明した事項の解析	<p>A あり、B あり</p> <p>A なし、B なし</p> <p>A なし、B なし</p> <p>A船は、両津港東北東方沖を北北東進中、1人で航海当直中の船長Aが、居眠りに陥ったことから、船首方で操業中のB船に気付かず航行を続け、B船と衝突したものと考えられる。</p> <p>船長Aは、眠気を感じていたものの、居眠りすることはないと思い、居眠り運航の防止措置を採ることなく椅子に腰を掛けた姿勢で航海当直を続けたこと、及び約17時間にわたって1人で運航及び操業に従事していたことから、居眠りに陥ったものと考えられる。</p> <p>B船は、両津港東北東方沖でたこ箱漁をしながら漂泊中、船長Bが、右舷船首部のドラムを操作しながら右舷側を向いてたこ箱の揚収作業を行い、見張りを行っていなかったことから、左舷方から接近するA船に気付かず、A船と衝突したものと考えられる。</p> <p>船長Bは、前部甲板及び後部甲板を照らす作業灯を点灯していたことから、航行中の他船が操業中のB船を避けてくれるものと思い、海中から揚がってくるロープ類やたこ箱の状況に注意を向けていたものと考えられる。</p>
