## 船舶事故調査報告書

平成28年6月9日  
 運輸安全委員会（海事専門部会）議決  
 委員 庄 司 邦 昭（部会長）  
 委員 小須田 敏  
 委員 根 本 美 奈

事故種類	衝突
発生日時	平成27年9月24日 05時11分ごろ
発生場所	青森県八戸市八戸港北東方沖 <small>さめかど</small> 鮫角灯台から真方位051°14.2海里（M）付近 （概位 北緯40°41.3′ 東経141°49.1′）
事故の概要	油タンカー <small>けいてん</small> 敬天丸は、北北西進中、また、漁船 <small>かいほう</small> 第二十海鵬丸は、東進中、両船が衝突した。 敬天丸は、左舷船尾部外板に凹損を伴う擦過傷を生じ、また、第二十海鵬丸は、右舷船首部外板に亀裂を伴う破口を生じた。
事故調査の経過	平成27年10月5日、本事故の調査を担当する主管調査官（仙台事務所）を指名した。 なお、後日、1人の地方事故調査官を新たに指名した。 原因関係者から意見聴取を行った。
<b>事実情報</b> 船種船名、総トン数 船舶番号、船舶所有者等 L×B×D、船質 機関、出力、進水等	A 油タンカー 敬天丸、3,796トン 140817、浜野海運株式会社、独立行政法人鉄道建設・運輸施設整備支援機構 99.72m (Lr) × 16.00m × 8.10m、鋼 ディーゼル機関、3,309kW、平成20年4月 B 漁船 第二十海鵬丸、9.7トン AM2-6425（漁船登録番号）、個人所有 16.18m (Lr) × 3.87m × 1.16m、FRP ディーゼル機関、502.00kW、平成25年6月3日 第212-15435号（船舶検査済票の番号）
乗組員等に関する情報	A 船長A 男性 55歳 四級海技士（航海） 免許年月日 平成8年7月9日 免状交付年月日 平成26年6月4日 免状有効期間満了日 平成28年7月8日 航海士A 男性 32歳 四級海技士（航海） 免許年月日 平成15年3月27日 免状交付年月日 平成26年7月25日

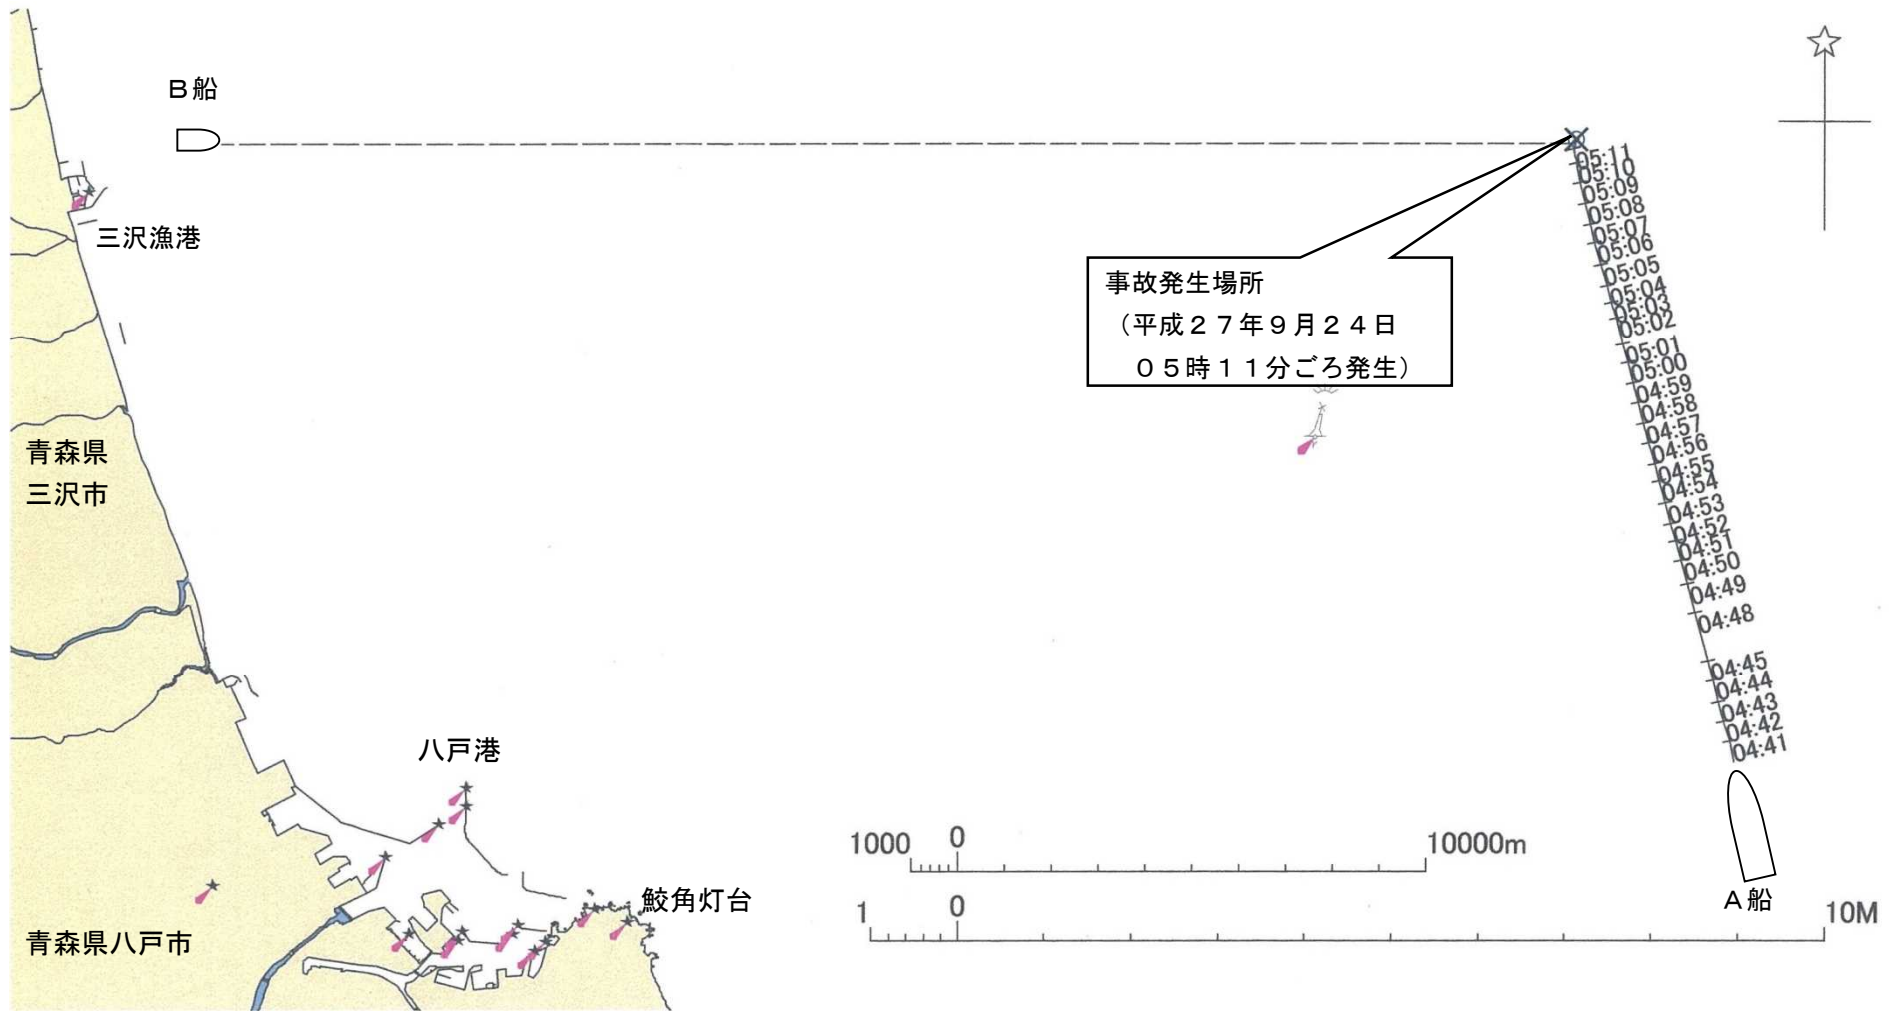
付図1 事故発生経過概略図

<p>A船は、05時11分ごろ、鮫角灯台から051°（真方位、以下同じ。）14.2M付近において、A船の左舷船尾部とB船の右舷船首部とが衝突した。</p> <p>船長Aは、航海士Aから衝突した旨の報告を受けて昇橋し、B船の船名、両船の負傷者の有無及び損傷状況を確認した後、海上保安庁に本事故の発生の通報を行った。</p> <p>A船は、海上保安庁の指示により、八戸港に入港した。</p> <p>B船は、船長Bほか2人が乗り組み、いか一本釣り漁の操業を行うため、03時30分ごろ、青森県三沢市三沢漁港を出港した。</p> <p>船長Bは、出港後、乗組員を船室で休ませ、単独で航海当直につき、レーダー2台をそれぞれ1.5M及び8Mのレンジで作動させ、090°の針路及び約11knの速力で、自動操舵により航行した。</p> <p>船長Bは、目視及びレーダーで見張りを行っていたところ、僚船から操舵及び機関の遠隔操縦装置の調子が悪い旨の相談を無線で受け、約1時間無線交信を行った後、操舵室の左舷側にある背もたれ付きの椅子に腰を掛けて見張りを続けたところ、いつしか居眠りに陥った。</p> <p>B船は、同じ針路及び速力で航行を続け、船長Bが、衝撃で目を覚まして船首方を確認したところ、A船と衝突したことを知り、すぐに機関を中立とした。</p> <p>船長Bは、B船の負傷者及び浸水の有無などを確認し、自力航行が可能であったので、海上保安庁に本事故の発生を通報した後、来援した僚船に伴走されて帰港した。</p> <p>（付図1 事故発生経過概略図、付表1 A船のAIS記録（抜粋）参照）</p>
<p>その他の事項</p>	<p>本事故当時、多数の漁船が、昼いか一本釣り漁を行うため、三沢漁港及び八戸港から出港していた。</p> <p>A船では、船舶が輻輳する海域を航行したり、航海当直者が航海に不安を感じたりしたときには、船長に昇橋を要請することになっていたが、航海士Aは、本事故当時、船長に昇橋を要請するまでもないと思っていた。</p> <p>A船は、シリングラダー（舵板の上下に整流板を取り付けた高揚力舵）が装備されており、通常航行時の最大舵角を50°（離着棧時は70°）まで取ることが可能である。</p> <p>船長Bは、ふだん、操舵室の窓を開けて外気を取り込んだりしながら航海当直を行っていたが、僚船との無線交信を行う際に同室の窓を全て閉めており、本事故時も同室の窓を閉めた状態であった。</p> <p>船長Bは、ふだん、眠気を催した際、コーヒーを飲む、目薬をさす又はガムをかむなどしていたが、本事故当時、眠気を感じていたものの、航海当直中に居眠りするほどではないと思い、それらを行っていなかった。</p>

<p><b>参考</b></p>	<p>今後の同種事故等の再発防止に役立つ事項として、次のことが考えられる。</p> <ul style="list-style-type: none"> <li>・航海当直中に眠気を催した場合には、居眠りに陥ることがないように、外気に当たるなど、居眠り運航の防止措置を十分に採ること。</li> <li>・保持船であっても衝突を避けるための最善の協力動作を採る必要があるため、避航船の動静に留意して航行すること。</li> </ul>
