# 船舶事故調査報告書

船種船名 LPG船 第三十二雄豊丸

事故種類 火災

発生日時 平成27年12月16日 13時30分ごろ

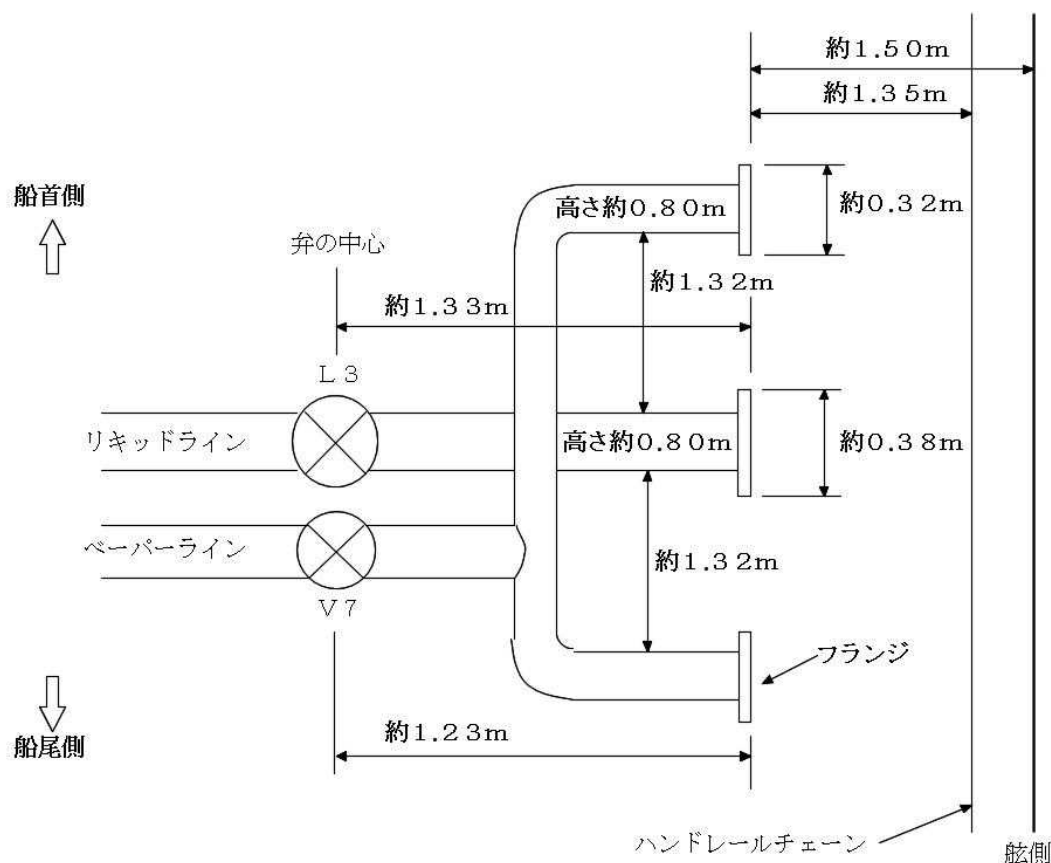
図2.5-1 右舷側のマニホルド付近概略図

右舷側のマニホルドは、船首側から、ベーパーライン、リキッドライン、ベーパーラインの順に配置されており、各フランジからハンドレールまでの距離が約1.35mであり、荷役及び減圧作業を行わないときは、各フランジに閉止板が取り付けられていた。

ハンドレールは、上段及び中段に横棒が取り付けられていたが、マニホルド付近ではローディングアームを接続したり減圧作業を行うため、取付け、取り外しが容易になるよう、上段の横棒の代わりにチェーン(以下「ハンドレールチェーン」という。)が取り付けられており、中段の横棒までの高さが約0.63mであった。本事故当時、減圧作業中であったため、ハンドレールチェーンは取り外されていた。

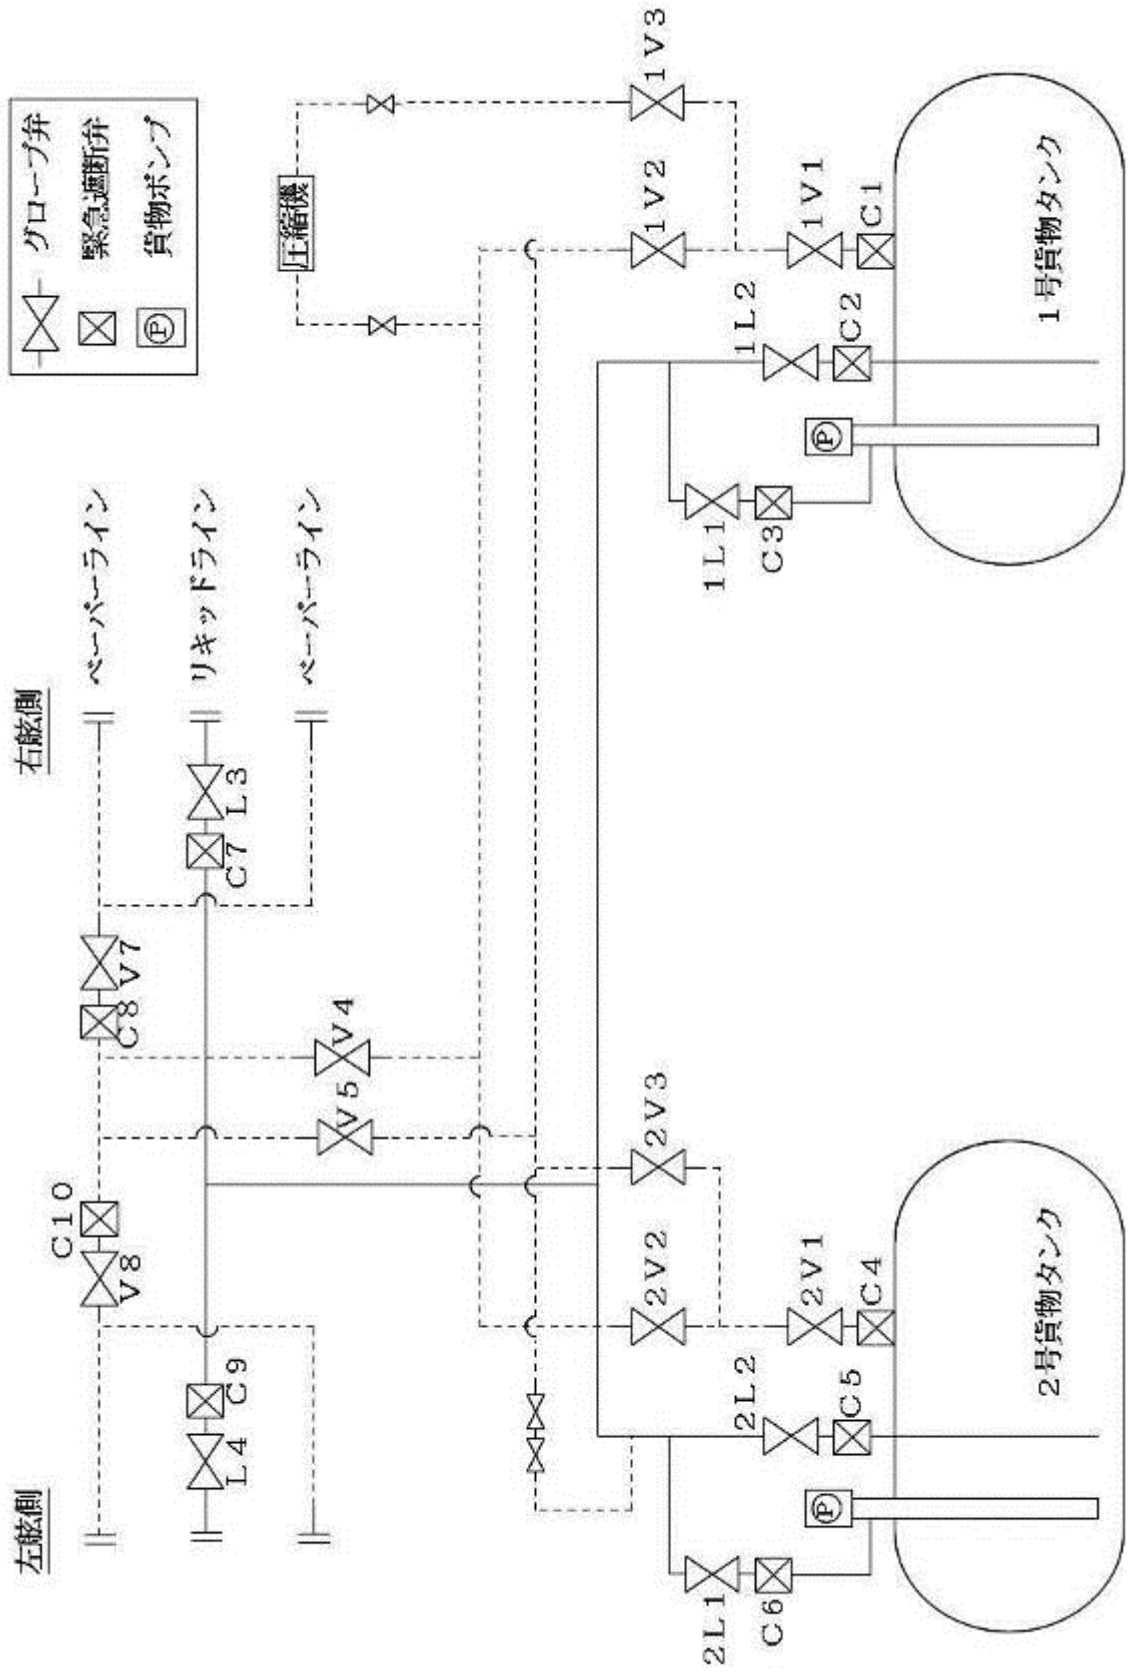
付図3 配管系統図

航海士Aは、13時23分ごろ、ベーパーライン<sup>\*2</sup>からの減圧作業として、2号貨物タンク上部の2V1弁、2V2弁及び2V3弁を開弁し、続いて1号貨物タンク上部の1V1弁、1V2弁及び1V3弁を開弁した後、V4弁及びV5弁を開弁し、二等航海士（以下「航海士B」という。）にマニホルド<sup>\*3</sup>先端のV7弁を徐々に開弁するよう指示して両貨物タンク内に残留していた液化プロパンガスの放出を開始した。

航海士Aは、13時26分ごろ両貨物タンク等からのドレンの排出が終了したことを確認した後、液切れ<sup>\*4</sup>を確認する目的でリキッドライン<sup>\*5</sup>の配管中に残留した液の放出作業を行うこととし、13時27分ごろ航海士Bに対して放出状況を確認しながらマニホルド先端のL3弁を少しずつ開弁するよう指示した。

本船は、航海士Aが、次に2号タンクの積荷用配管の残液の放出状況を確認するとともに減圧作業の時間を短縮するため、2号貨物タンク上部の2L2弁を徐々に開弁しながら全開とし、その約1～2分後の13時30分ごろ、リキッドラインから液化プロパンガスを放出しながら七ヶ浜町東南東方沖を東進中、放出ガスに着火して同ラインから炎が噴出する状況となり、付近のハンドレールに巻かれていた擦れ止め材、右舷側船体中央部の塗膜等に燃え移った。

本船は、本事故当時、マニホールド付近に火気がないことから、放出中の液化プロパンガスに着火した要因として、リキッドラインの配管内等に残留していた液化プロパンガスが高圧の状態で急激に放出されたことから、放出された液化プロパンガスの帯電量が多くなり、船体構造物又は付近に置かれた導電体との間で放電し、放出中の液化プロパンガスに着火した可能性があると考えられる。

- (1) 可能であれば、リキッドラインから液化プロパンガスの放出を行わない。
- (2) リキッドラインから液化プロパンガスの放出を行う場合は、貨物タンクの圧力を下げてから行うか、弁を調整するなどして急激な放出を行わない。
- (3) 火気の管理を確実にし、照明器具を使用する際は防爆型を使用する。
- (4) 荷役配管の各フランジ間の接地に関し、定期的に抵抗の測定を行い、各フランジ間が接地されていることを確認する。
- (5) 人体への帯電を防止するため、静電靴、帯電防止処理を施した作業服を着用し、作業前に作業場所から離れた位置の除電棒又は除電板で静電気の除去を行うとともに、作業中もできるだけ頻繁に除電を行う。

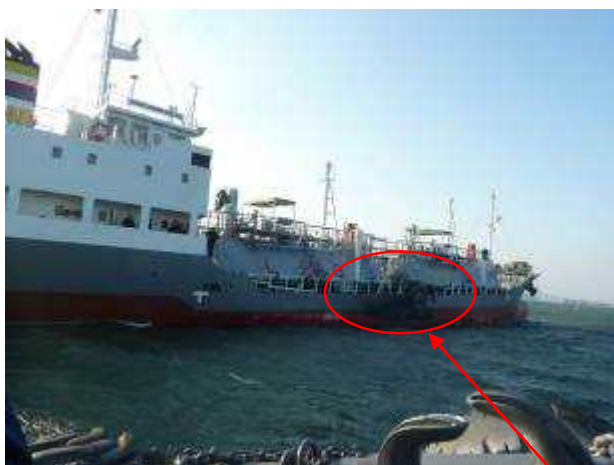
写真3 右舷側焼損状況

本船は、右舷側のマニホールド付近のハンドレールに巻かれていた古い消火ホースを再利用した擦れ止め材、右舷側船体中央部の塗膜等に焼損を生じた。

2.3から、本船は、右舷側のマニホールド付近のハンドレールに巻かれていた擦れ止め材、右舷側船体中央部の塗膜等に焼損が生じたものと考えられる。

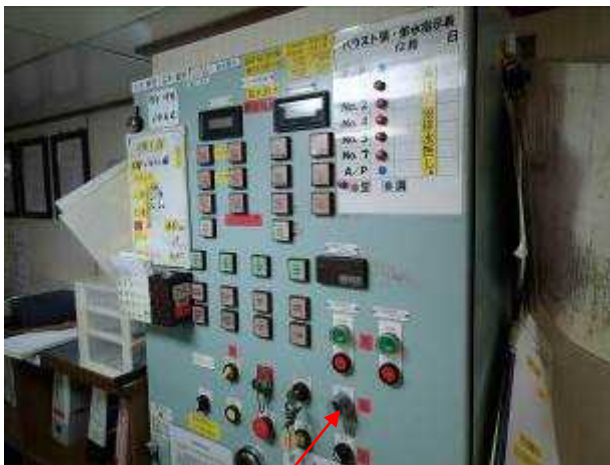
写真7 荷役監視盤

航海士Aは、直ちに荷役事務室へ行き、荷役監視盤にある緊急遮断弁の操作ボタンを押して緊急遮断弁を閉弁させるとともに、減圧作業のために開弁していた全ての弁を閉弁するよう乗組員に指示した。

本船は、各貨物タンクの元弁及びマニホルドの元弁として、リキッドライン及びベーパーラインにそれぞれ油圧作動式の緊急遮断弁が取り付けられており、1号貨物タンク上部と2号貨物タンク上部との間及び荷役事務室の荷役監視盤で操作できるようになっていた。
