船舶事故調査報告書

事故種類	乗組員死亡
発生日時	不明（平成27年10月16日 13時00分ごろ～17時00分ごろの間）
発生場所	青森県東通村石持漁港北東方沖 尻屋埼灯台から真方位242° 8.0海里（M）付近 （概位 北緯41° 22.1′ 東経141° 18.4′）
事故の概要	漁船幸喜丸は、漁場に向かった後、東通村野牛漁港の港口付近で無人で漂流しているところを発見された。 船長は、石持漁港北東方沖で発見され、死亡が確認された。
事故調査の経過	平成27年10月19日、本事故の調査を担当する主管調査官（仙台事務所）ほか1人の地方事故調査官を指名した。 原因関係者としての船長からの意見聴取は、本人が本事故で死亡したため、行わなかった。
事実情報 船種船名、総トン数 船舶番号、船舶所有者等 L×B×D、船質 機関、出力、進水等	漁船 幸喜丸、3.0トン AM3-32460（漁船登録番号）、個人所有 11.00m（Lr）×2.84m×0.72m、FRP ガソリン機関、154kW（動力漁船登録票による）、昭和60年8月15日
乗組員等に関する情報	船長 男性 73歳 二級小型船舶操縦士・特殊小型船舶操縦士・特定 免許登録日 昭和51年6月18日 免許証交付日 平成26年2月19日 （平成31年6月7日まで有効）
死傷者等	死亡 1人（船長）
損傷	なし
気象・海象	気象：天気 晴れ、風向 西南西～北西、風力 3 海象：波向 西、波高 約0.5m、海面水温 約17℃ 日没時刻：16時54分
事故の経過	本船は、船長（以下「本件船長」という。）が1人で乗り組み、平成27年10月16日10時30分ごろ、底建網のはえ網の清掃作業を行うため石持漁港を出港した。 本件船長が所属する漁業協同組合（以下「本件組合」という。）

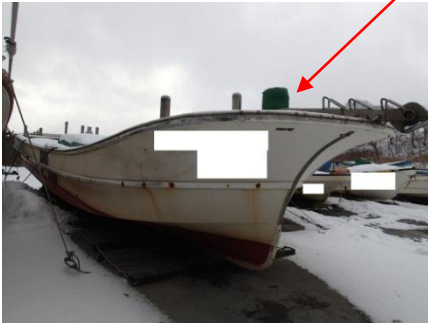
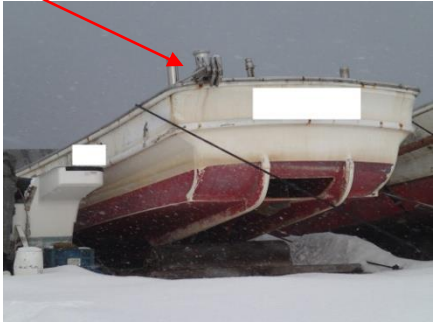
</div> <p style="display: flex; justify-content: space-around;"> 写真1 本船（船首） 写真2 本船（船尾） </p> <p>本船は、発見された際、ドラムは停止し、機関は中立の状態であり、船体に他船と衝突した痕跡は認められなかった。</p> <p>本件船長は、ふだん、底建網漁を行う際は2人で出航していたが、はえ網の清掃作業には1人で出航していた。</p> <p>本件船長は、発見された際、ポロシャツ、ズボン、上下のゴム合羽、ゴム手袋、ゴム長靴及び固型式救命胴衣を着用しており、ポロシャツのポケットには携帯電話が入っていた。</p> <p>本件船長の家族は、本件船長には、持病等もなく体調が良好であり、本事故当日もふだんと変わった様子はないと思っ</p>
