船舶事故調査報告書

平成28年6月23日
 運輸安全委員会（海事専門部会）議決
 委員 庄司邦昭（部会長）
 委員 小須田 敏
 委員 根本美奈

事故種類	衝突
発生日時	平成27年8月4日 06時10分ごろ
発生場所	三重県鳥羽市菅島南方 <small>せいがん</small> 誓願島灯標から真方位125° 1,360m付近 （概位 北緯34°28.6′ 東経136°52.8′）
事故の概要	砂利採取運搬船第三十八さだ丸は、東南東進中、引船第十八山和丸 <small>さんわ</small> は、台船常石20号をえい航して北西進中、第三十八さだ丸と常石20号とが衝突した。 第三十八さだ丸は、船首部に破口等を生じ、また、常石20号は、船首部に破口等を生じ、えい航索が破断した。
事故調査の経過	平成27年8月5日、本事故の調査を担当する主管調査官（横浜事務所）を指名した。 なお、後日、1人の地方事故調査官を新たに指名した。 原因関係者から意見聴取を行った。
事実情報 船種船名、総トン数 船舶番号、船舶所有者等 L×B×D、船質 機関、出力、進水等	A 砂利採取運搬船 第三十八さだ丸、492トン 134458、盛徳海運建設株式会社（以下「A社」という。） 68.78m×13.50m×7.07m、鋼 ディーゼル機関、1,471kW、平成9年2月24日 B 引船 第十八山和丸、98.95トン 125213、山和船舶海運有限会社（以下「B社」という。） 27.15m×6.30m×2.99m、鋼 ディーゼル機関、735kW、昭和57年4月8日 C 台船 常石20号、3,000トン（積載重量トン数） なし、神原ロジスティック株式会社 60.00m×22.00m×3.00m、鋼 機関なし、平成元年（建造）
乗組員等に関する情報	A 船長A 男性 44歳 五級海技士（航海） 免許年月日 平成3年7月10日 免状交付年月日 平成23年9月2日

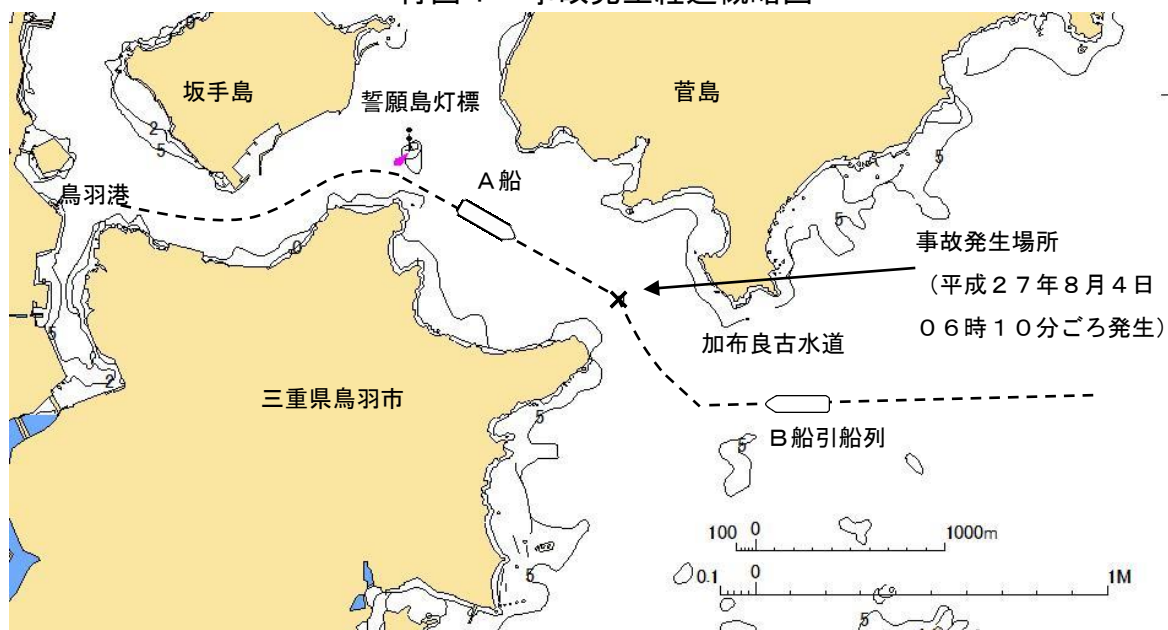
付図1 事故発生経過概略図

<p>市までの臨時変更証が交付され、鳥羽港を出港し、静岡市清水港の造船所に入渠した。</p> <p>B船は、船長Bほか2人が乗り組み、長さ約50mの合成繊維製ロープの一端につないだ長さ約26mのワイヤロープ2本をC船の両舷船首にそれぞれとって引船列（以下「B船引船列」という。）を構成し、広島県沼隈町千年港を発し、三重県津市津松坂港に向かった。</p> <p>船長Bは、鳥羽市鑑埼西方沖で入直したとき、視界が悪く、C船を視認できない状態であったが、約5knの速力で加布良古水道に入り、菅島の南端を通過後、北西進した。</p> <p>船長Bは、1.5Mレンジとしたレーダー画面で左舷船首10°1M付近にA船の映像を認め、針路を右に変更すれば、A船も針路を右に変え、A船と左舷を対して通過できると思い、自動操舵の設定針路を右へ約5°変更し、その後も右へ約5°ずつの変針を3回程度繰り返した。</p> <p>B船引船列は、船長Bが、A船のレーダー映像がレーダー画面の中心付近に接近したところで見えなくなり、間もなく船首左舷方にA船を視認して主機を停止したところ、A船がB船の左舷方を通過してC船と衝突した。</p> <p>船長Bは、衝突の衝撃により、えい航索の両ワイヤロープが破断したことを知った。</p> <p>B船は、船長Bが、国際VHF無線電話（以下「VHF」という。）によりA船にけが人がいないことを確認した後、C船を見つけて横抱き状態とし、海上保安庁の指示に従って坂手島北方沖に移動して錨泊した後、C船をえい航して、広島県呉市呉港に向けて帰航した。</p> <p>（付図1 事故発生経過概略図 参照）</p>
<p>その他の事項</p>	<p>A船は、本事故時、石材約1,500tを積載し、喫水が船首約3.2m、船尾約5.0mであった。</p> <p>A船は、VHFの音量を最小にし、法定灯火を表示せず、霧中信号を行っていなかった。</p> <p>航海士A及び機関士Aは、出港配置を解かれて昇橋し、船長の指示で左舷及び右舷ウイングでそれぞれ見張りについた。</p> <p>A船は、最低速力が約6～7knであった。</p> <p>航海士Aは、船首方から左舷方に向かうB船のマストを認め、船長へ右舵を取るよう叫び、衝突直前、船首方至近にC船を認めた。</p> <p>船長Aは、本事故海域は、漁船やプレジャーボートなどの小型船が多く航行するところで、ふだん、小型船がA船を避けて行くので、本事故時も、船首方の小型船と思われる船舶がA船を避けて行くものと思い、針路を保持して航行していた。</p> <p>船長Aは、本事故後、錨泊中にB船及びC船が一体となった状態を</p>

から、右へ約5° ずつの変針を繰り返したものの、A船の方位に明確な変化がないことに気付かず航行を続け、A船と衝突したものと考えられる。
原因	本事故は、霧で視界制限状態となった加布良古水道において、A船が東南東進中、B船が北西進中、船長Aが、0.5Mレンジとしたレーダー画面に映った小型船と思われる船舶がA船を避けて行くものと思い、また、船長Bが、針路を右に変更すれば、A船も右転し、A船と左舷を対して通過できると思い、両船がレーダーによる見張りを適切に行っていなかったため、両船が衝突したことにより発生したものと考えられる。
参考	<p>今後の同種事故等の再発防止に役立つ事項として、次のことが考えられる。</p> <ul style="list-style-type: none"> ・ 視界制限状態にある水域又はその付近を航行する際、法定灯火を表示して霧中信号を行い、レーダーで他船を早期に知るためにレーダーレンジを変更して適切な見張りを行うこと。 ・ レーダーで他船と著しく接近するか、衝突のおそれがある場合、これらの事態を回避する動作をとること。 ・ 安全管理規程で定める運航基準を遵守すること。
