# 船舶事故調査報告書

平成28年6月30日

運輸安全委員会（海事専門部会）議決

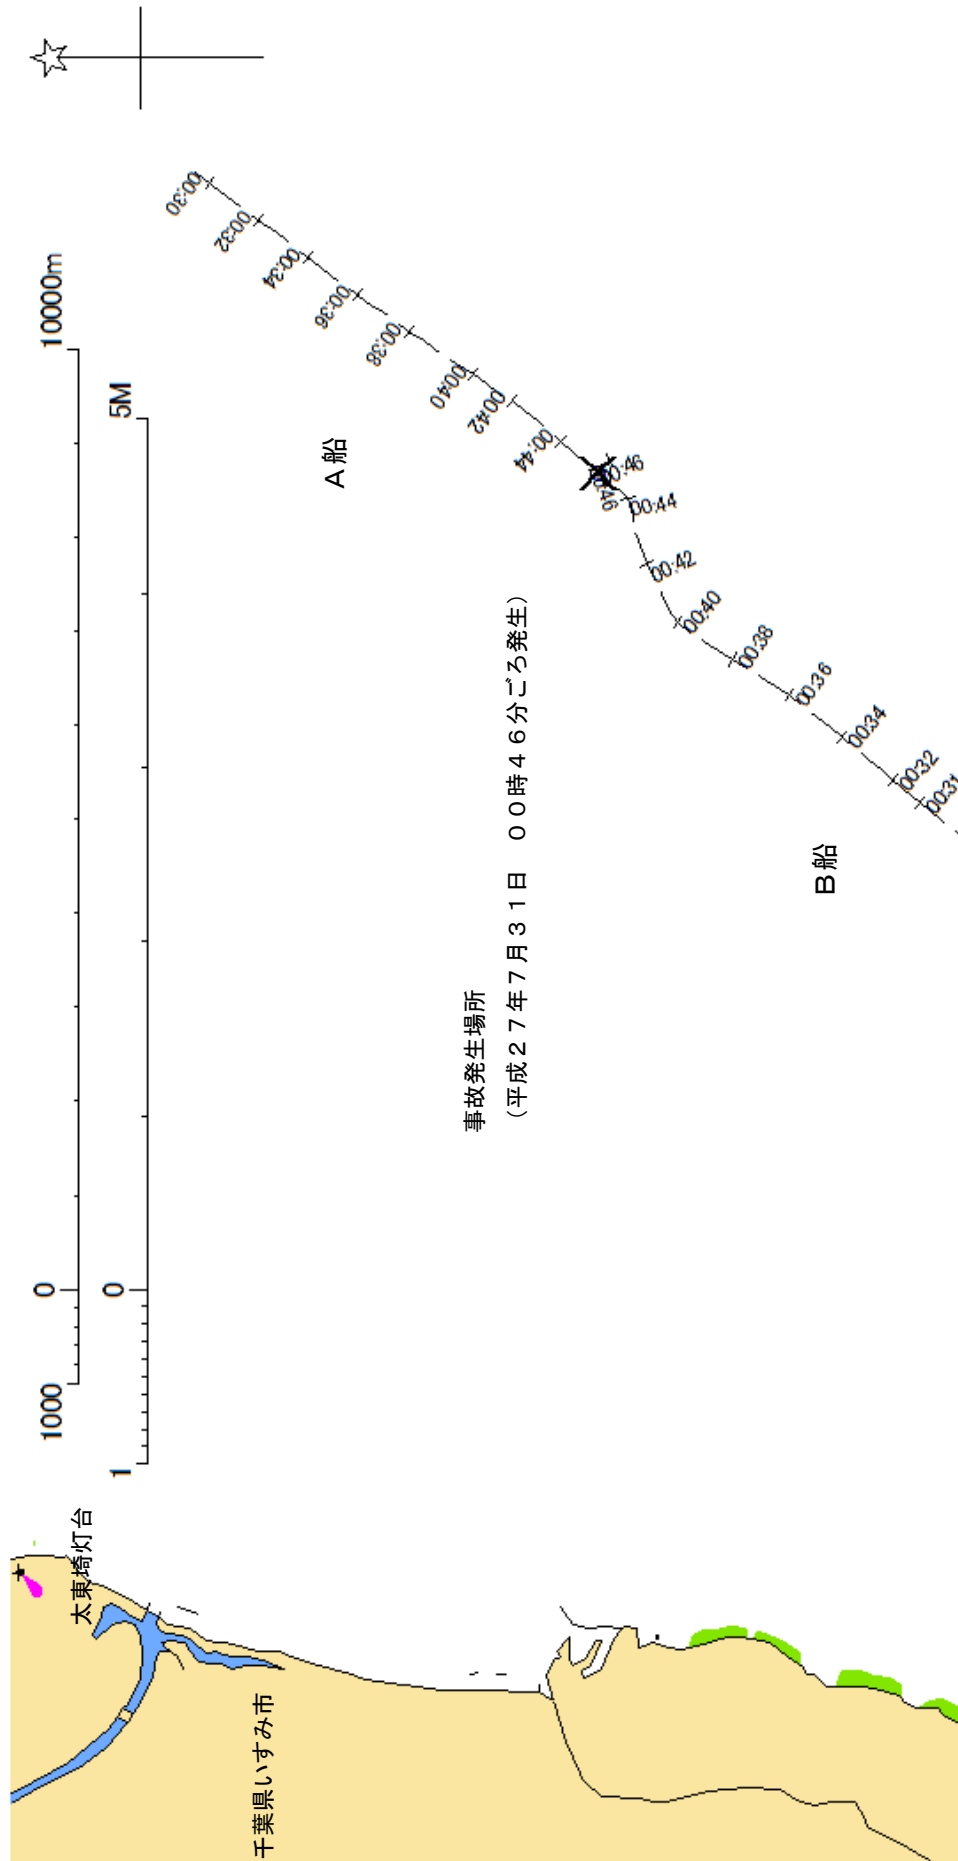
付図1 航行経路図

<p><b>原因</b></p>	<p>本事故は、夜間、霧で視界が制限されている状況下、太東埼東方沖において、A船が南西進中、B船が北東進中、航海士Aが、レーダーによる見張りを適切に行っていなかったため、B船が転針してA船の前路に向かう態勢となって接近する状況となったことに気付かずに航行し、また、航海士Bが、レーダーによる見張りを適切に行っていなかったため、A船の前路に向けて転針し、両船が衝突したことにより発生したものと考えられる。</p>

<b>参考</b>	<p>今後の同種事故等の再発防止に役立つ事項として、次のことが考えられる。</p> <ul style="list-style-type: none"><li>・ 視界制限時には、レーダーを用いて常時適切な見張りを行うこと。</li><li>・ 安全管理規程の運航基準を遵守すること。</li><li>・ 船長の職務上の指示を遵守すること。</li><li>・ 船舶運航会社は、管理する船舶の乗組員に対して安全管理規程の遵守について指導を徹底すること。</li></ul>
-----------	--
