船舶事故調査報告書

船種 船名 漁船 第一源福丸
漁船登録番号 NS1-1058
総トン数 135トン

事故種類 転覆

発生日時 平成26年12月24日 04時30分ごろ

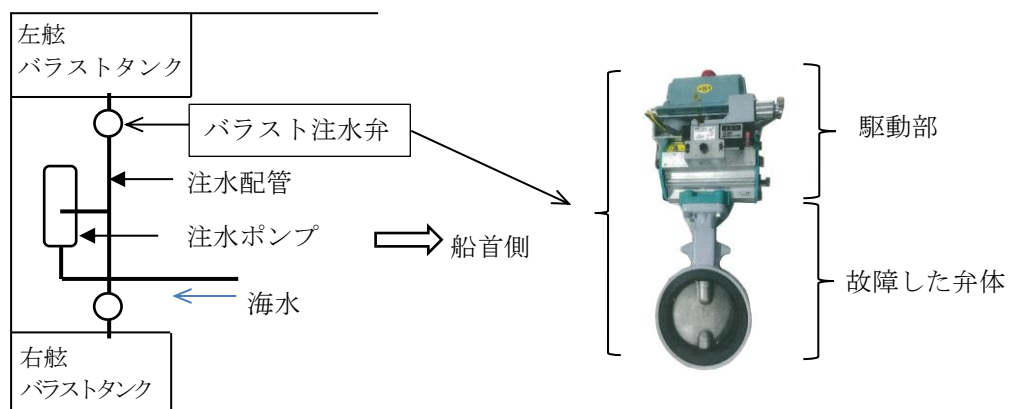
図2.6-2 バラストタンクへの注水ライン

平成26年10月31日「左舷バラストタンクへの注水弁」（以下「バラスト注水弁」という。）が故障し、本事故当時まで操業中に左舷バラストタンクに海水が入っていない状態となったが、同タンク内の海水の有無による傾斜の差は、ふだん最も右舷側に傾斜する環巻き時においてもほとんど感じられなかった。

④ バラストタンクなどの横傾斜に影響を及ぼす可能性のある機器類は、故障した際には、作業前に修理など必要な措置を行うこと。

(3) 網船のバラストタンク、クレーン等の横傾斜に影響を及ぼす可能性のある機器類が故障した際には、作業前に修理などの措置が必要である。

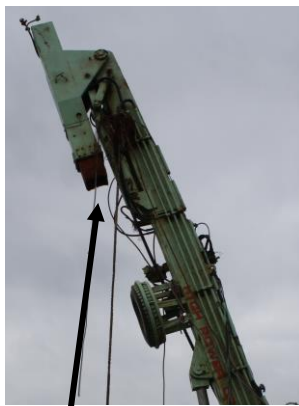
左舷船尾部のクレーンのブーム破損、右舷船首部のブーム曲損等が生じていたほか、ネットホーラが脱落していた。また、船首側の魚締ウインチに漁網が巻き付いていた。

左舷船尾のクレーンのブーム破損

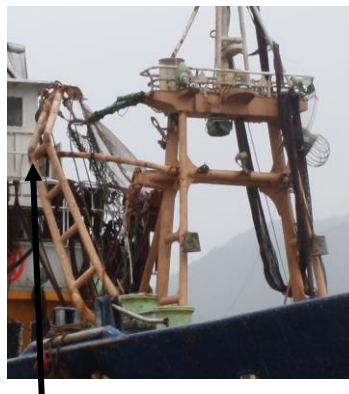
右舷船首部のブーム曲損

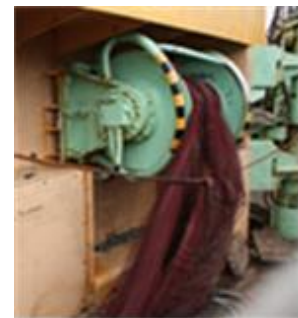
漁網が巻き付いていた船首側の魚締ウインチ

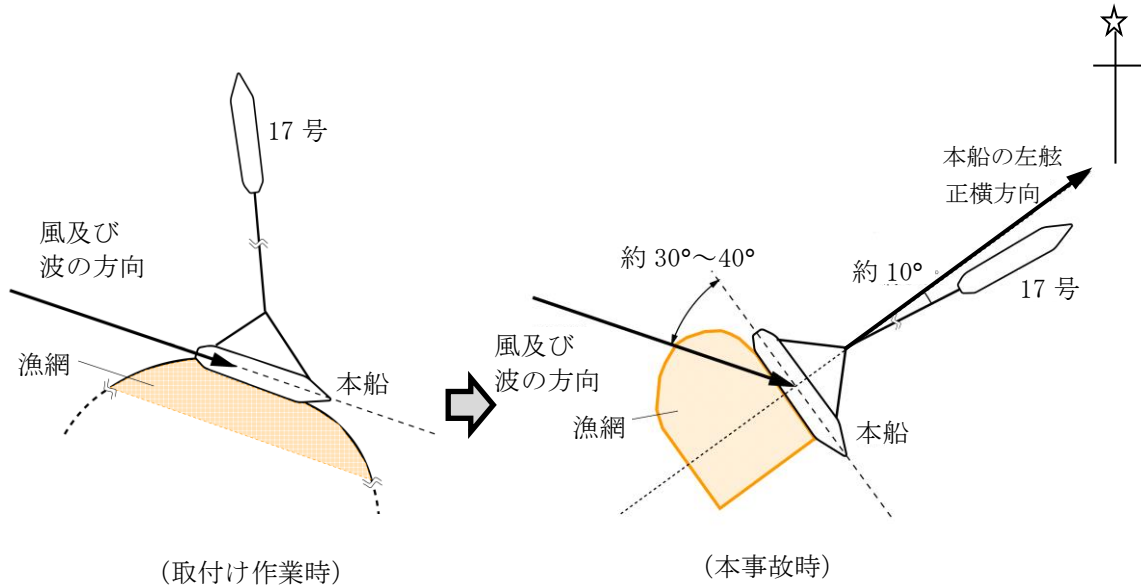
図2.6-3 17号が裏こぎ用ロープを引いていた向き及び波向の状況

- (1) 17号は、横揚げ作業を始めた頃に漁網が本船の船底下に広がったのち、本件漁労長の指示を受けて本船の船尾を左舷方に振る裏こぎを行い、本事故時には、本船の左舷正横方向より船首側に約10°の方向に引いていた。

本船は、取付け作業時には、船尾方から波を受けており、本事故時には、右舷船尾約 $30^{\circ} \sim 40^{\circ}$ の方向から波を受けていた。

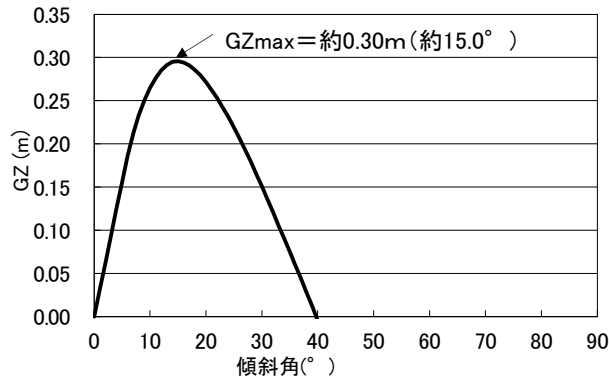
図2.10-1 本事故前の状態を基にした復原力曲線

右舷側への傾斜角に対する復原てこ（GZ）は、次の復原力曲線のとおりであり、GZの最大値（以下「GZmax」という。）は約0.30mであった。

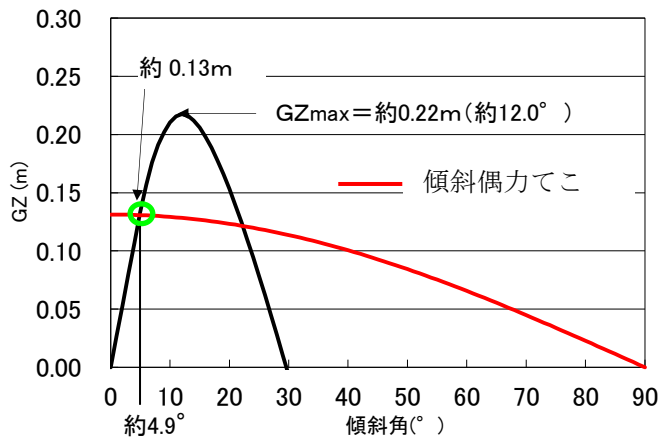
図2.10-2 海水が放水口から流入する直前の状態を基にした復原力曲線

次の①～③の風圧力及び裏こぎによる力並びに約2.5tf（約245kN）のさば群の一斉降下による下向きの力が船体に働いたとき、放水口の下端が海面に没する直前まで傾斜し、約0.13mの傾斜偶力てこが生じるとともに重心が前記(2)の状態より約0.20m上昇して復原てこが、次の復原力曲線で示すとおりとなり（GZmax=約0.22m）、このとき、右舷側への傾斜角が約4.9°であった。

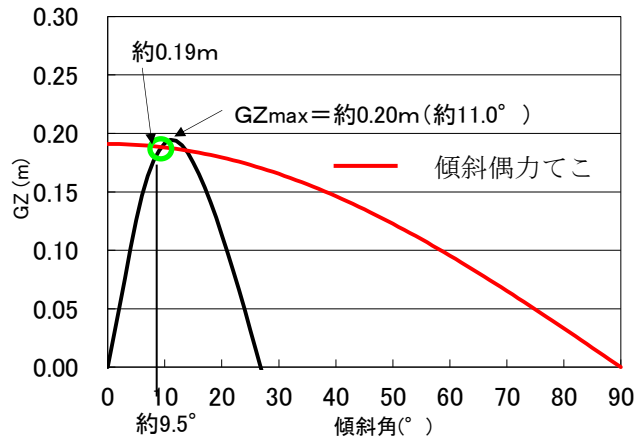
図 2.10-3 第1波の打ち込み直前の状態を基にした復原力曲線

① 前記(3)①～③と同じ風圧力及び裏こぎによる力、並びにさば群の一斉降下による下向きの力が船体に働いて作業甲板没水角まで傾斜した状態において、次表に示すとおりさば群の力を約30tf(約294kN)から約34tf(約333kN)まで変えて復原力曲線から右舷側への傾斜角を計算すると、約33.5tf(約328kN)の場合に作業甲板没水角と一致して約9.5°となる。このとき、約0.19mの傾斜偶力てこが生じるとともに重心が前記(3)の状態より約0.07m上昇して復原てこが次の復原力曲線で示すとおりとなった(GZ_{max}=約0.20m)。

海面からブルワーク上端までの距離は、右舷中央部では約1.07m、船尾端中心では約1.60mであった。

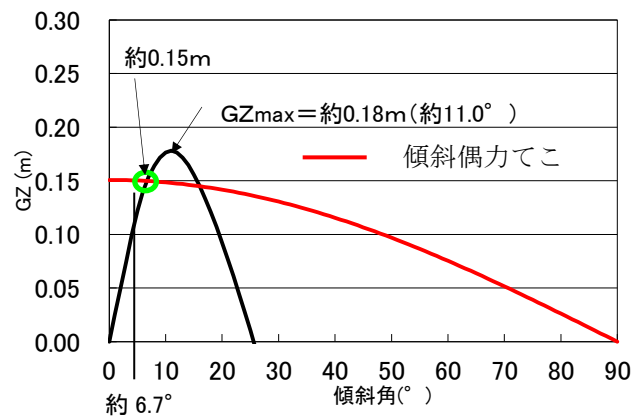
図 2.10-4 左舷バラストタンク満水の状態を基にした復原力曲線

- ② 仮に、本事故時に左舷バラストタンクが満水であった場合、傾斜偶力でこが約 21% 減少して約 0.15 m となり、傾斜角が約 9.5° から約 6.7° に減少した。このとき、海面からブルワーク上端までの距離は、右舷中央部で約 1.26 m であった。

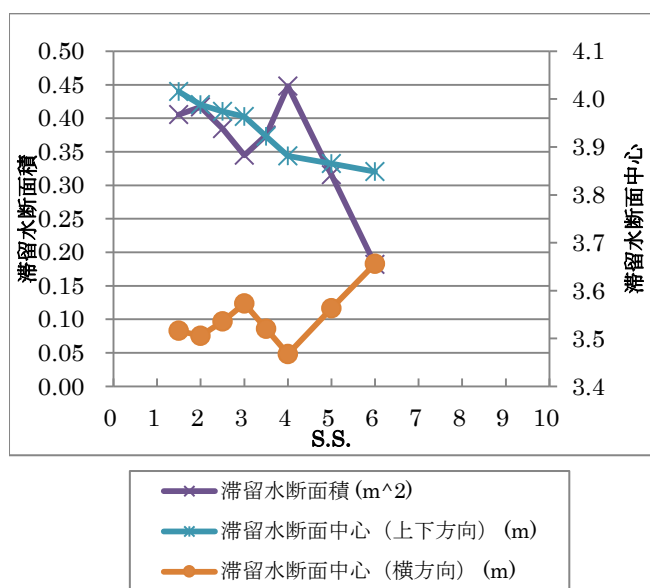
図2.10-5 第1波の打ち込みによる滞留水の分布状況

- ① 第1波の打ち込み前後の作業甲板（船体中央部右舷側）での海水の水位差が約 0.35 m あるとき、次図の滞留水断面積から求めた波の打ち込みによる海水滞留量は約 7.0 t、滞留水の重心高さは約 3.92 m、重心横位置は約 3.53 m であった。

② 第1波の打ち込みが発生して海水が上甲板上に約7.0 t 滞留したとき、前記①から、傾斜偶力てこが前記(4)①の約0.19 mから約0.23 mに増大するとともに重心が前記(4)①の状態より約0.01 m上昇し、復原てこが、前記(4)①の復原力曲線 (GZ_{max} =約0.20 m) より低下した。
