船舶事故調査報告書

事故種類	乗揚
発生日時	平成27年4月3日 15時10分ごろ
発生場所	香川県高松市男木島西岸 男木港一文字防波堤灯台から真方位011°1,100m付近 （概位 北緯34°25.8′ 東経134°03.3′）
事故の概要	漁船大安丸は、南西進中、男木島西岸の岩場に乗り揚げた。 大安丸は、船底部外板の破口等を生じた。
事故調査の経過	平成27年4月10日、本事故の調査を担当する主管調査官（広島事務所）ほか1人の地方事故調査官を指名した。 原因関係者から意見聴取を行った。
事実情報 船種船名、総トン数 船舶番号、船舶所有者等 L×B×D、船質 機関、出力、進水等	漁船 大安丸、19トン KA2-1608（漁船登録番号）、個人所有 19.04m (Lr) × 5.45m × 1.95m、FRP ディーゼル機関、515kW（動力漁船登録票による）、平成4年1月28日
乗組員等に関する情報	船長 男性 72歳 一級小型船舶操縦士・特殊小型船舶操縦士・特定 免許登録日 昭和51年1月29日 免許証交付日 平成23年8月8日 （平成28年11月7日まで有効）
死傷者等	なし
損傷	船体中央から後部にかけての船底部外板に破口を伴う凹損、プロペラ翼及びプロペラ軸の曲損等
気象・海象	気象：天気 曇り、風向 東北東、風力 2、視界 良好 海象：潮汐 下げ潮の末期
事故の経過	本船は、船長ほか2人が乗り組み、平成27年4月3日10時30分ごろ高松市高松漁港を出港し、男木島北方沖で操業を行った後、15時00分ごろ揚網を終えて帰途につき、約20ノットの対地速力で男木島北西方沖を手動操舵により南西進した。 船長は、操舵室左舷側の舵輪後方の板に腰を掛けて操船中、操舵位置の左後方に置いていたタオルで手を拭いた際、足元に何か物が落ちたことに気付き、前路から目を離して顔を足元に向け、落とした物を

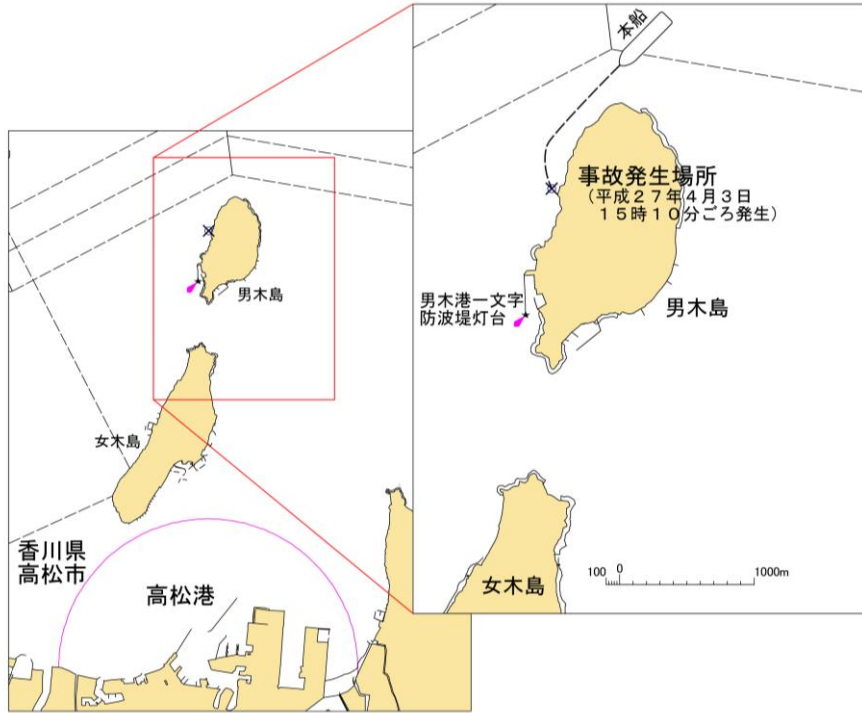
付図1 事故発生経過概略図

<p>探し始めた。</p> <p>本船は、船長が、昼食後に服用した ‘薬が入ったケース’（以下「本件ケース」という。）が落ちているのを見付け、かがみ込んで本件ケースを拾い上げたのち、身体を起こして前方を見た時、目前に男木島西岸が見えたので、直ちに機関を後進にかけたが、15時10分ごろ男木島西岸の岩場に乗り揚げた。</p> <p>船長は、備讃瀬戸海上交通センターから問合せの電話を受け、本事故の発生を通報するとともに所属する漁業協同組合に救助の手配を要請した。</p> <p>本船は、来援した僚船によって引き下ろされたのち、えい航されて高松漁港に帰港した。</p> <p>（付図1 事故発生経過概略図、写真1 本船 参照）</p>
<p>その他の事項</p>	<p>本船の喫水は、船首約0.15m、船尾約1.50mであった。</p> <p>船長は、操舵室後部のテーブルで昼食をとった後、薬を服用し、腰を掛けていた板の右端に本件ケースを置いた。</p> <p>船長は、足元に何か物が落ちたことに気付いたとき、本船の針路を男木島西岸から目測で約300m離す針路としていたので、少しの間なら前路から目を離しても男木島西岸沖を安全に通過できるものと思い、落とした物を探し始めた。</p> <p>船長は、ふだん、本船の針路及び位置を、周囲の島などを見て目測で判断していた。</p> <p>船長は、ふだんから、本船の操舵装置は、操舵時の遊びが少ないと感じていた。</p>
<p>分析</p> <p>乗組員等の関与</p> <p>船体・機関等の関与</p> <p>気象・海象等の関与</p> <p>判明した事項の解析</p>	<p>あり</p> <p>なし</p> <p>なし</p> <p>本船は、男木島北西方沖を南西進中、船長が、操舵室内に落ちた本件ケースを探そうとかがみ込み、前路の見張りを行っていなかったことから、本船が男木島西岸に向かう態勢となって航行していることに気付くのが遅れ、機関を後進にかけたものの、男木島西岸の岩場に乗り揚げたものと考えられる。</p> <p>船長は、男木島西岸から目測で約300m離す針路としていたので、少しの間なら前路から目を離しても男木島西岸沖を安全に通過できるものと思い、本件ケースを探そうとかがみ込んだものと考えられる。</p> <p>本船が左転を開始した状況については、明らかにすることができなかった。</p>
