船舶事故調査報告書

平成28年6月23日
 運輸安全委員会（海事専門部会）議決
 委員 庄 司 邦 昭（部会長）
 委員 小須田 敏
 委員 根 本 美 奈

事故種類	乗組員負傷
発生日時	平成26年12月1日 07時10分ごろ
発生場所	広島県広島港第1区 広島港宇品外貿埠頭4号ドルフィン施設灯から真方位079° 2.3海里付近 （概位 北緯34° 21.5′ 東経132° 30.9′）
事故の概要	砂利採取運搬船第十一高神丸は、錨泊し、交通艇をポートダビットで吊上げ格納作業中、乗艇していた甲板員がダビットアームと交通艇に右腕を挟まれて負傷した。
事故調査の経過	平成27年11月27日、本事故の調査を担当する主管調査官（広島事務所）ほか1人の地方事故調査官を指名した。 原因関係者から意見聴取を行った。
事実情報 船種船名、総トン数 船舶番号、船舶所有者等 L×B×D、船質 機関、出力、進水等	砂利採取運搬船 第十一高神丸、710トン 134116、有限会社益井組（以下「A社」という。） 59.34m×13.00m×5.50m、鋼 ディーゼル機関、735kW、平成6年3月15日
乗組員等に関する情報	船長 男性 65歳 五級海技士（航海） 免許年月日 昭和44年5月23日 免状交付年月日 平成24年2月10日 免状有効期間満了日 平成29年4月9日 甲板員 男性 71歳
死傷者等	重傷 1人（甲板員）
損傷	ポートダビット基部付近の滑車に破損、鋼製つり索に破断
気象・海象	気象：天気 曇り、風向 北、風力 1、視界 良好 海象：海上 平穏、潮汐 下げ潮の中央期 日出時刻：06時57分
事故の経過	本船は、船長及び甲板員ほか1人が乗り組み、広島港第1区で錨泊中、船長が、出港に備えて交通艇（総重量不詳）を右舷側のポートデッキに設置されたポートダビットで吊り上げてポートデッキに設置された架台に格納する作業を開始した。 船長は、平成26年12月1日07時10分ごろ、交通艇上の甲板

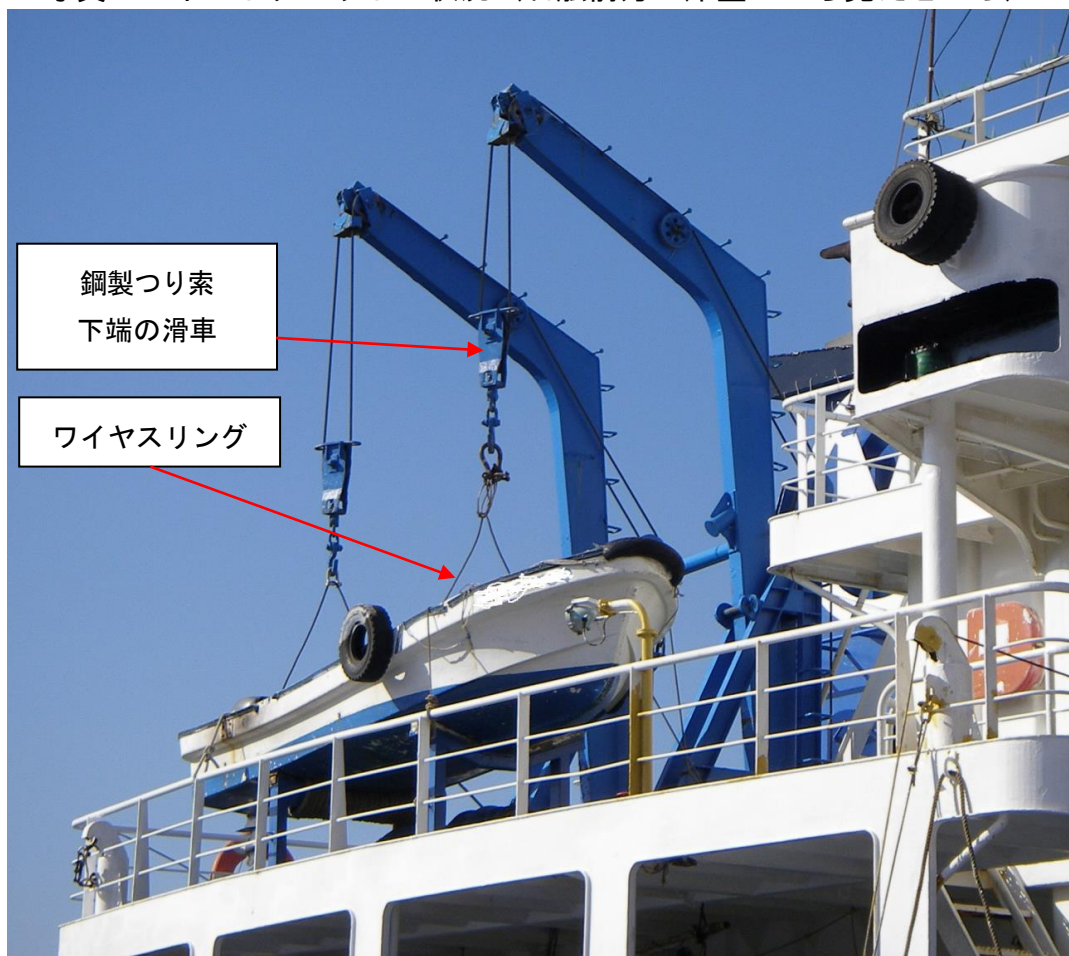
<p>分析</p> <p>乗組員等の関与</p> <p>船体・機関等の関与</p> <p>気象・海象等の関与</p> <p>判明した事項の解析</p>	<p>あり</p> <p>あり</p> <p>なし</p> <p>本船は、広島港第1区において錨泊し、交通艇をポートダビットで吊上げ格納作業中、本件滑車のスイベル部のボルトが破断したことから、鋼製つり索がポートダビット基部に当たって切断し、交通艇の船</p>

写真1 ポートダビットの状況（右舷前方の岸壁上から見たところ）

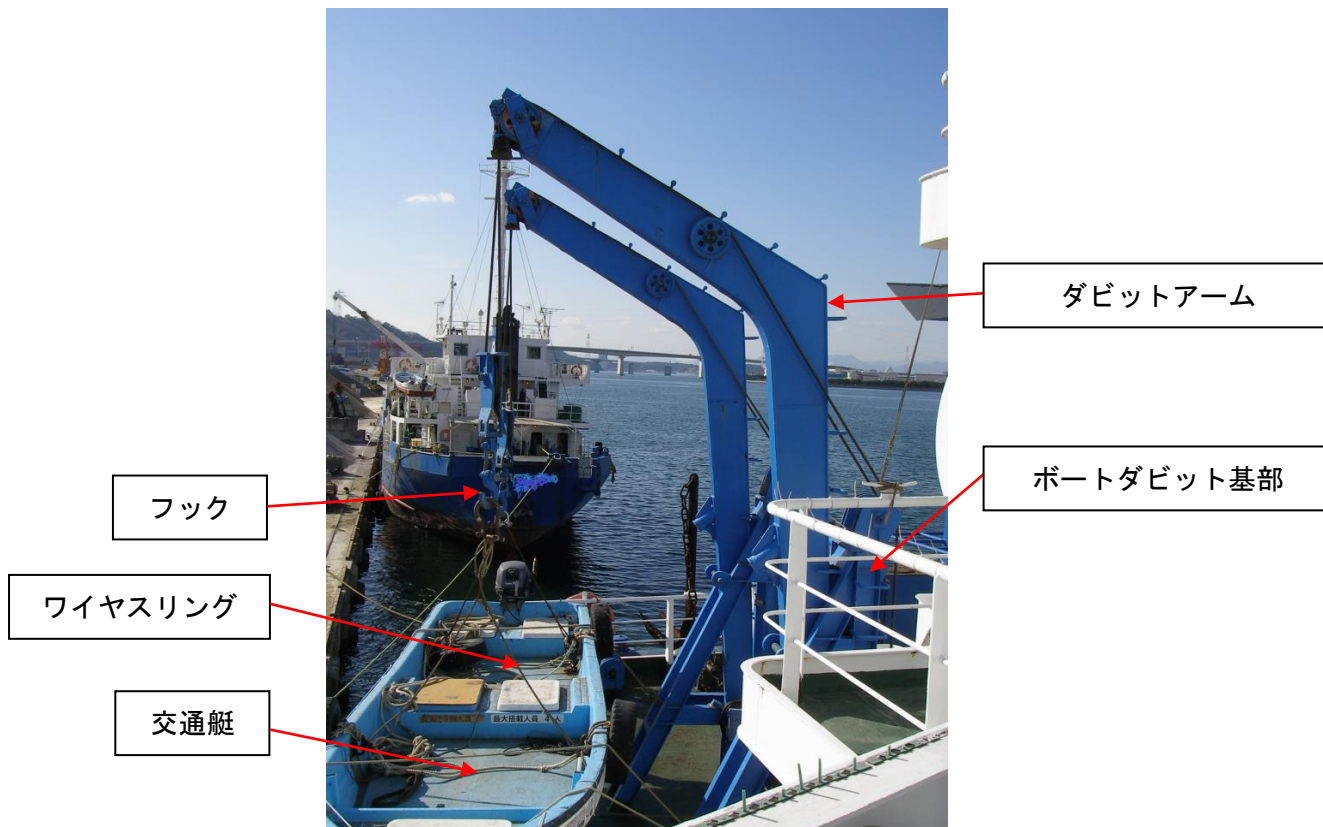
写真2 交通艇内部の状況（船橋右舷ウイングから見たところ）

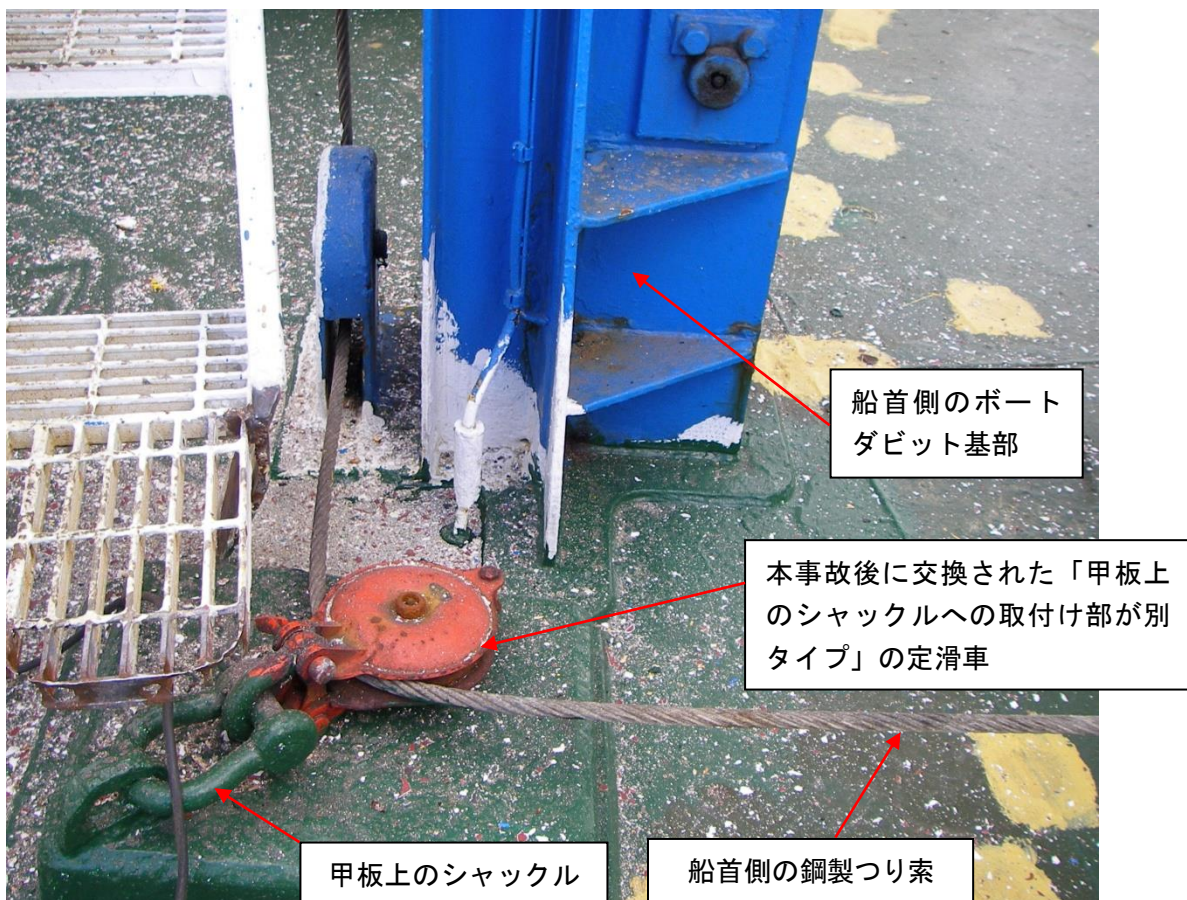
<p>員に指示して鋼製つり索（直径約16mm）のフックに、交通艇を吊り上げるためのワイヤスリング（かけ索）を掛けさせてから、ポートウインチで交通艇を吊り上げ始めた。</p> <p>船長は、交通艇を架台の上方約1～1.5mの所まで吊り上げたとき、‘甲板上に取り付けられた船首側つり索用定滑車’（以下「本件滑車」という。）が破断し、つり索がポートダビット基部の角に当たって切断し、交通艇の船首が架台に落ちるとともにダビットアームが交通艇の上に倒れ、乗艇していた甲板員の右腕がダビットアームと交通艇の左舷側舷縁との間に挟まれたのを見た。</p> <p>船長は、直ちに甲板員を救出して救急車を要請した後、広島県広島市安芸区海田岸壁に本船を着岸させた。</p> <p>甲板員は、救急車で病院へ搬送され、右肘関節開放性脱臼骨折と診断され、緊急手術を受けた。</p> <p>（写真1 ポートダビットの状況（右舷前方の岸壁上から見たところ）、写真2 交通艇内部の状況（船橋右舷ウイングから見たところ）、写真3 本事故後に交換された「甲板上のシャックルへの取付け部が別タイプ」の定滑車の状況（2本のポートダビットの中央から船首方を見たところ） 参照）</p>
<p>その他の事項</p>	<p>本船は、11月28日から30日まで無人で錨泊状態にあったところ、A社に臨時で雇用された船長、甲板員ほか1人が、12月1日06時50分ごろ乗り組んで出港準備を始めた。</p> <p>船長は、交通艇をポートダビットで吊り上げる前、日出前でまだ暗かったので、本件滑車及び鋼製つり索の状態を目視で点検していなかった。</p> <p>船長は、本事故が発生するまでの間、月に3～5回の頻度でA社に臨時で雇用されて本船に船長として乗船していた。</p> <p>本船には、ポートダビットの点検整備記録がなかった。</p> <p>A社は、平成17年に本船を中古で購入していた。</p> <p>A社は、ポートダビットに関する完成図書を所有していなかった。</p> <p>A社担当者は、本事故後、本件滑車を見て、本件滑車のスイベル部のボルトが破断したことを知った。</p> <p>本件滑車は、スイベル部のボルトが甲板上のアイプレートにシャックルで繫がれていた。</p>

<p>首が架台に落ちるとともにダビットアームが倒れ、交通艇上の甲板員が、ダビットアームと交通艇の舷縁とに右腕を挟まれて負傷したものと考えられる。</p> <p>本件滑車のスイベル部のボルトが破断した状況については、腐食により局部的に強度が低下していたものと考えられるが、ポートダビットの点検整備記録がないことから、整備状況等を明らかにすることはできなかった。</p>
原因	<p>本事故は、本船が、広島港第1区において錨泊し、交通艇をポートダビットで吊上げ格納作業中、本件滑車のスイベル部のボルトが破断したため、鋼製つり索がポートダビット基部に当たって切断し、交通艇の船首が架台に落ちるとともにダビットアームが倒れ、甲板員が、ダビットアームと交通艇の舷縁とに右腕を挟まれたことにより発生したものと考えられる。</p>
参考	<p>A社は、本事故後、ポートダビットの滑車及び鋼製つり索を早めに交換することとし、鋼製つり索に関してはステンレス製のものを使用することとした。</p> <p>今後の同種事故等の再発防止に役立つ事項として、次のことが考えられる。</p> <ul style="list-style-type: none"> ・ 船長は、ぎ装等の点検整備計画を立案して定期的に点検整備を実施する一方、耐用年数に応じて新替え等の措置を講じること。

写真3 本事故後に交換された「甲板上のシャックルへの取付け部が別タイプ」の定滑車の状況（2本のポートダビットの中央から船首方を見たところ）
