## 船舶事故調査報告書

平成28年6月16日

運輸安全委員会（海事専門部会）議決

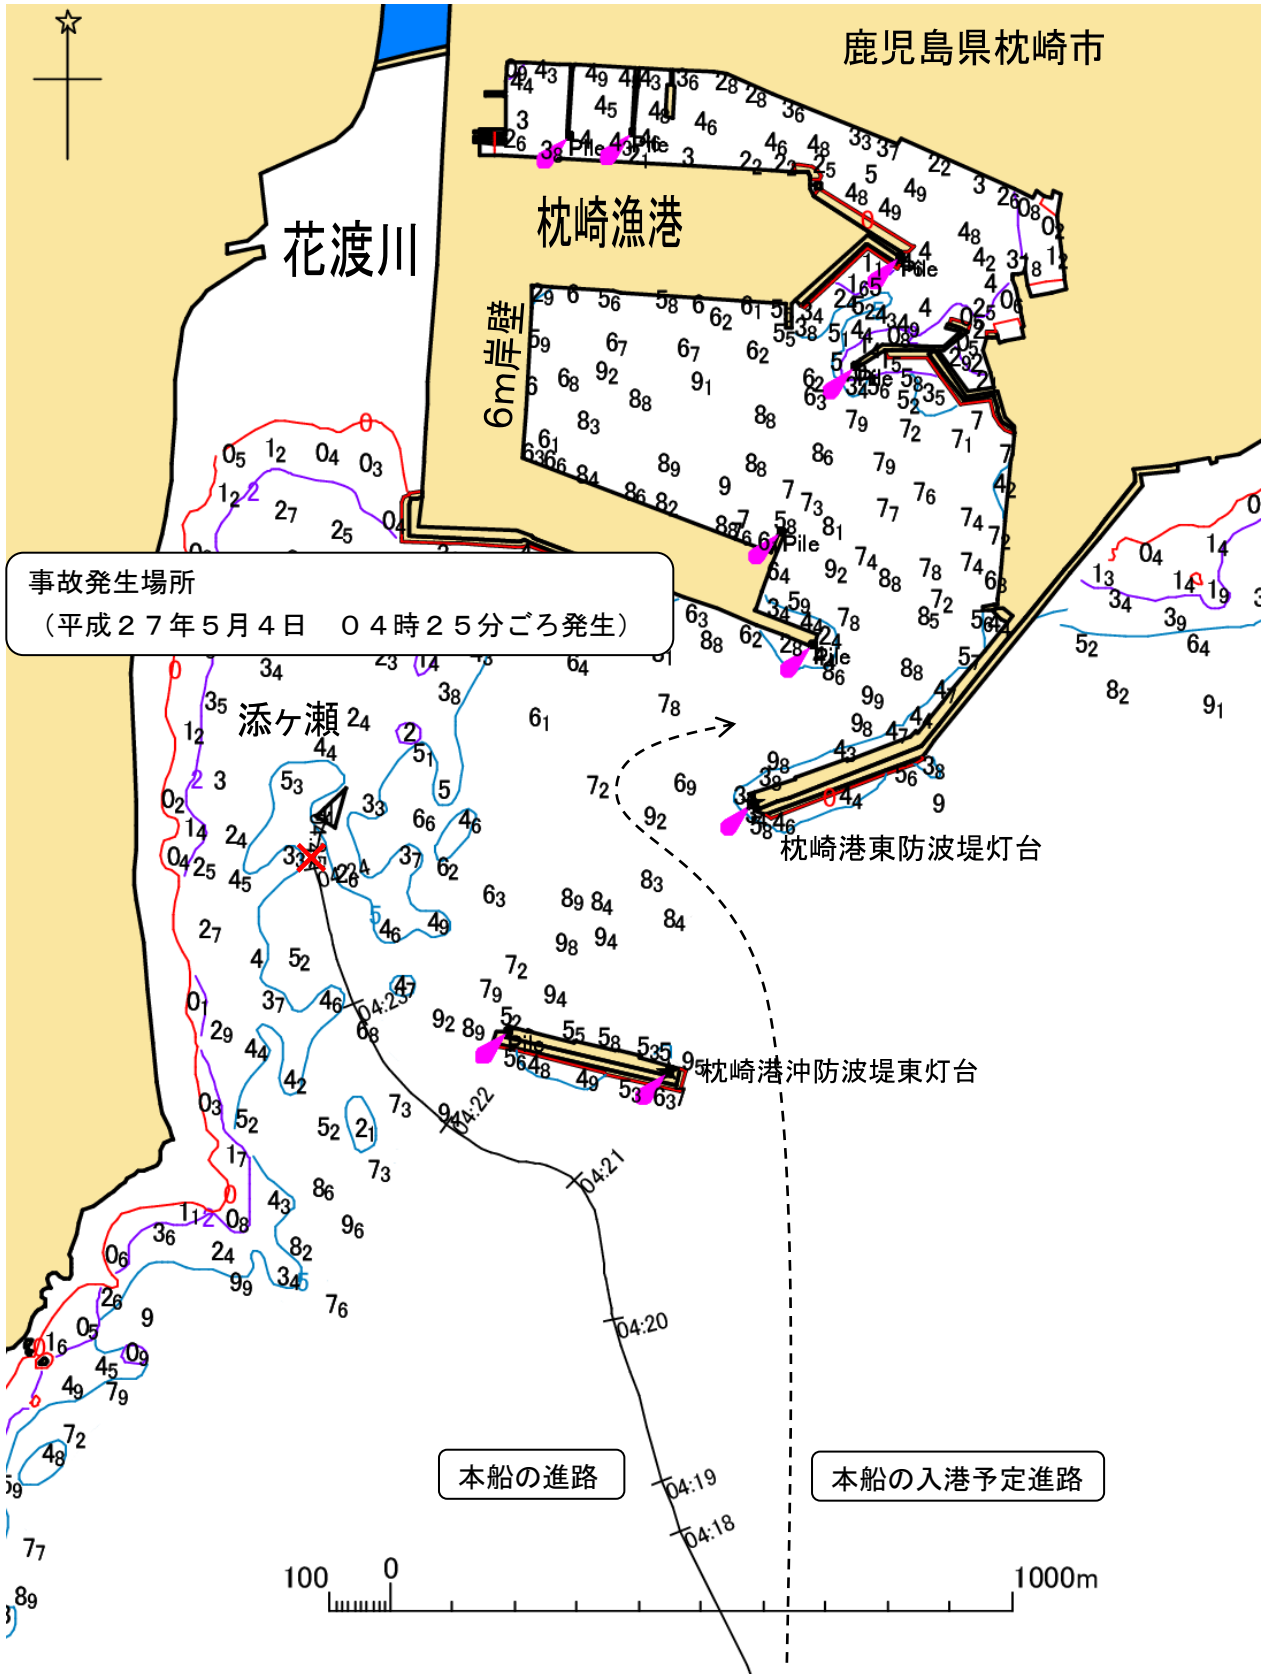
付図1 航行経路図

<p>乗組員等の関与 船体・機関等の関与 気象・海象等の関与 判明した事項の解析</p>	<p>あり なし なし</p> <p>本船は、枕崎漁港に入航中、船長及び航海士 A が、同漁港の灯台の灯質、浅所の所在等を把握していなかったことから、枕崎港沖防波堤東灯台の灯光を入航時の目標としていた枕崎港東防波堤灯台の灯光と思い、左転した上に添ヶ瀬に向かう態勢となったことにも気付かずに航行し、添ヶ瀬に乗り揚げたものと考えられる。</p> <p>船長及び航海士 A は、初めて枕崎漁港に入航するに当たり、海図等で水路調査を行っていなかったことから、同漁港の灯台の灯質、浅所の所在等を把握していなかったものと考えられる。</p>
<p><b>原因</b></p>	<p>本事故は、夜間、本船が、枕崎漁港に入航中、船長及び航海士 A が、同漁港の灯台の灯質、浅所の所在等を把握していなかったため、枕崎港沖防波堤東灯台の灯光を入航時の目標としていた枕崎港東防波堤灯台の灯光と思い、左転した上に添ヶ瀬に向かう態勢となったことにも気付かずに航行し、添ヶ瀬に乗り揚げたことにより発生したものと考えられる。</p>
<p><b>参考</b></p>	<p>今後の同種事故等の再発防止に役立つ事項として、次のことが考えられる。</p> <ul style="list-style-type: none"> <li>・ 事前に航行予定海域の水路調査及び入航進路の打合せを行い、詳細な航海計画を立てること。</li> <li>・ レーダーやGPSプロッター等を活用し、船位を確認すること。</li> </ul>
