## 船舶事故調査報告書

事故種類	衝突
発生日時	平成27年10月14日 10時50分ごろ
発生場所	大分県 <sup>くにさき</sup> 国東市大分空港東方沖 国東港古市C防波堤東灯台から真方位141°3,980m付近 （概位 北緯33°28.5′ 東経131°45.6′）
事故の概要	油タンカー <sup>しょうわ</sup> 第八正和丸は、北北東進中、また、漁船 <sup>ことぶき</sup> 寿丸は、漂泊中、両船が衝突した。 第八正和丸は、船首部外板に擦過傷を生じ、また、寿丸は、右舷中央部外板の破口等を生じた。
事故調査の経過	平成27年10月15日、本事故の調査を担当する主管調査官（門司事務所）ほか1人の地方事故調査官を指名した。 原因関係者から意見聴取を行った。
事実情報 船種船名、総トン数 船舶番号、船舶所有者等 L×B×D、船質 機関、出力、進水等	A 油タンカー 第八正和丸、297トン 133942、株式会社三洋海運商会 49.50m×8.40m×3.65m、鋼 ディーゼル機関、735kW、平成5年7月27日 B 漁船 寿丸、4.57トン OT3-27228（漁船登録番号）、個人所有 9.80m(Lr)×2.60m×0.82m、FRP ディーゼル機関、169.20kW、昭和55年7月10日 第294-23867号（船舶検査済票の番号）
乗組員等に関する情報	A 船長A 男性 71歳 四級海技士（航海） 免許年月日 昭和51年1月9日 免状交付年月日 平成26年2月4日 免状有効期間満了日 平成31年12月20日 B 船長B 男性 71歳 一級小型船舶操縦士・特殊小型船舶操縦士・特定 免許登録日 平成16年3月2日 免許証交付日 平成26年4月28日 （平成31年4月27日まで有効）
死傷者等	なし

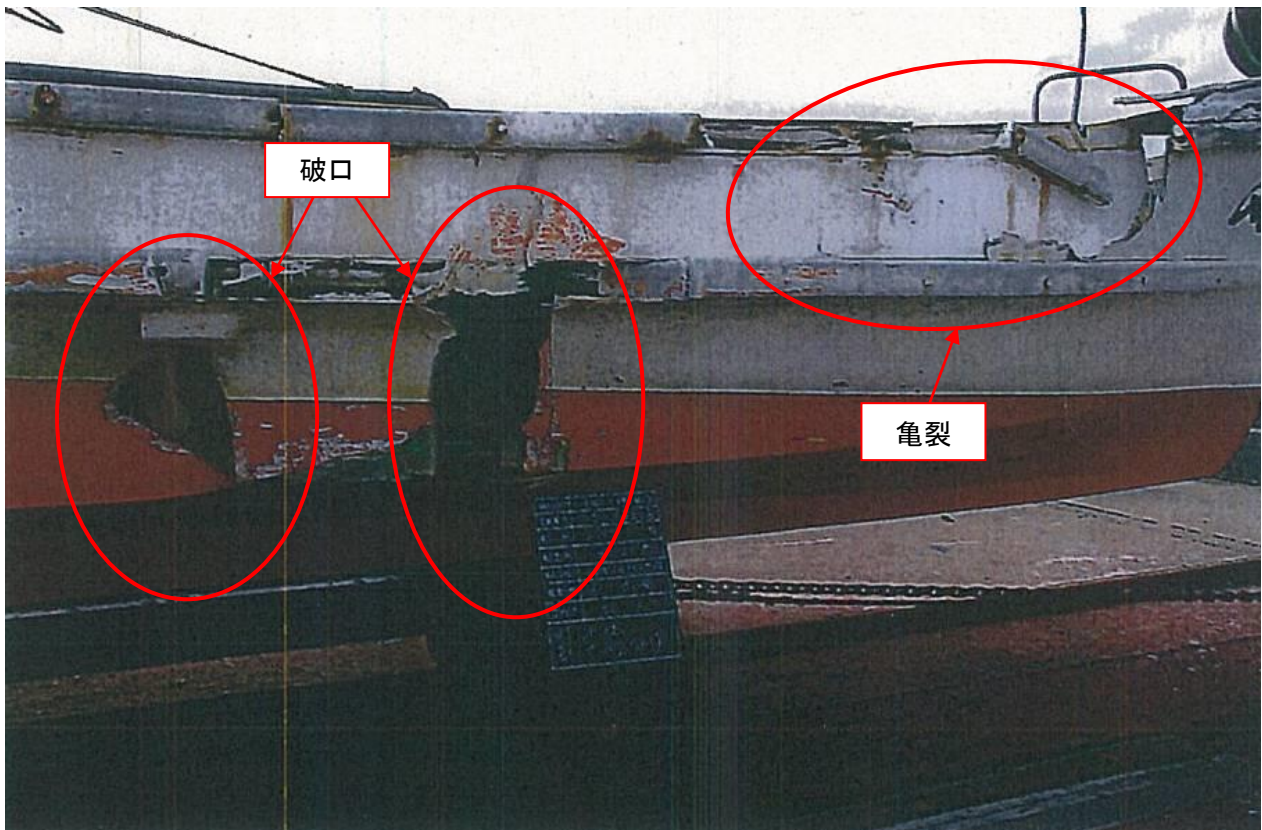
写真1 B船の損傷部

<p>損傷</p>	<p>A 船首部外板に擦過傷 B 右舷中央部外板に破口、右舷船首部外板に亀裂</p>
<p>気象・海象</p>	<p>気象：天気 晴れ、風向 北東、風力 2、視界 良好 海象：海上 平穏 本事故当時、太陽の方位角は約155°、高度は約45°であった。</p>
<p>事故の経過</p>	<p>A船は、船長Aほか3人が乗り組み、飛行機の燃料約590klを積んで長崎空港に向け、大分空港南東方沖を北北東進していた。</p> <p>船長Aは、単独で航海当直につき、針路を022°（真方位、以下同じ。）に設定し、約8.9～9.5ノット（kn）の対地速力で自動操舵により航行中、6海里（M）レンジでヘッドアップとしていたレーダー画面の左舷船首3M付近にB船を認めた。</p> <p>船長Aは、陸岸に沿って航行する予定だったので、平成27年10月14日10時40分ごろ左舵を取って陸岸沿いに針路を変え、015°に再設定した。</p> <p>船長Aは、前方に他船が見えなかったため、船舶所有者から送られてきていた事故事例集を早く読んでおこうと思い、操舵スタンドの後ろに立って、同事例集を読んでいたところ、興味のある事例があり、それを読むことに注意を向けていた。</p> <p>船長Aは、左舷方からA船を呼び掛ける声に気づき、停止したところ、船長Bから、A船がB船に衝突したことを告げられ、B船の損傷部を見て初めて衝突のあったことを知った。</p> <p>船長Aは、A船の船首外板の擦過傷を確認して海上保安庁に本事故の発生を通報した。</p> <p>B船は、船長Bが1人で乗り組み、大分空港東方沖で機関をかけ、クラッチを中立状態として一本釣り漁を行いながら漂泊していた。</p> <p>B船は、船首を東北東に向け、船長Bが、左舷側後部（操舵室のある甲板室の後端付近）で立って釣りを行っていた際、背後から異音が聞こえたので、B船のエンジンの調子が悪くなったかと思い、振り向いたところ、至近にA船を見たが、どうすることもできず、10時50分ごろB船の右舷中央部から船首部付近にA船の船首部が衝突した。</p> <p>船長Bは、B船の右舷側外板に破口があったものの、燃料の漏れがないこと及び機関室に浸水がないことを確認してA船を追い掛け、約6～7分後に追い付き、船長Aに衝突の事実及び今後の連絡先を伝え、自力で帰港した。</p> <p>（付図1 事故発生経過概略図、付表1 A船のAIS記録（抜粋）、写真1 B船の損傷部 参照）</p>
