## 船舶事故調査報告書

事故種類	衝突
発生日時	平成27年6月11日 07時45分ごろ
発生場所	大分県佐伯市屋形島洲ノ鼻北東方沖 屋形島洲ノ鼻消波堤灯台から真方位075°590m付近 （概位 北緯32°46.9′ 東経131°54.9′）
事故の概要	漁船海正丸は、西南西進中、また、漁船義丸は錨泊中、両船が衝突した。 義丸は、船長が負傷し、左舷船尾部外板の亀裂等を生じ、また、海正丸は、左舷船首部外板に擦過傷を生じた。
事故調査の経過	平成27年6月11日、本事故の調査を担当する主管調査官（門司事務所）ほか1人の地方事故調査官を指名した。 原因関係者から意見聴取を行った。
<b>事実情報</b> 船種船名、総トン数 船舶番号、船舶所有者等 L×B×D、船質 機関、出力、進水等	A 漁船 海正丸、4.0トン OT3-56575（漁船登録番号）、個人所有 10.40m (Lr) × 2.62m × 0.86m、FRP ディーゼル機関、213.3kW、昭和62年7月30日 第294-14278号（船舶検査済票の番号） B 漁船 義丸、1.1トン OT3-54643（漁船登録番号）、個人所有 6.27m (Lr) × 2.08m × 0.79m、FRP ガソリン機関、30kW（動力漁船登録票による）、昭和61年 12月18日
乗組員等に関する情報	A 船長A 男性 64歳 一級小型船舶操縦士・特殊小型船舶操縦士・特定 免許登録日 昭和59年1月12日 免許証交付日 平成25年11月13日 （平成31年1月11日まで有効） B 船長B 男性 70歳 二級小型船舶操縦士・特殊小型船舶操縦士・特定 免許登録日 昭和52年7月29日 免許証交付日 平成22年10月8日 （平成28年7月11日まで有効）

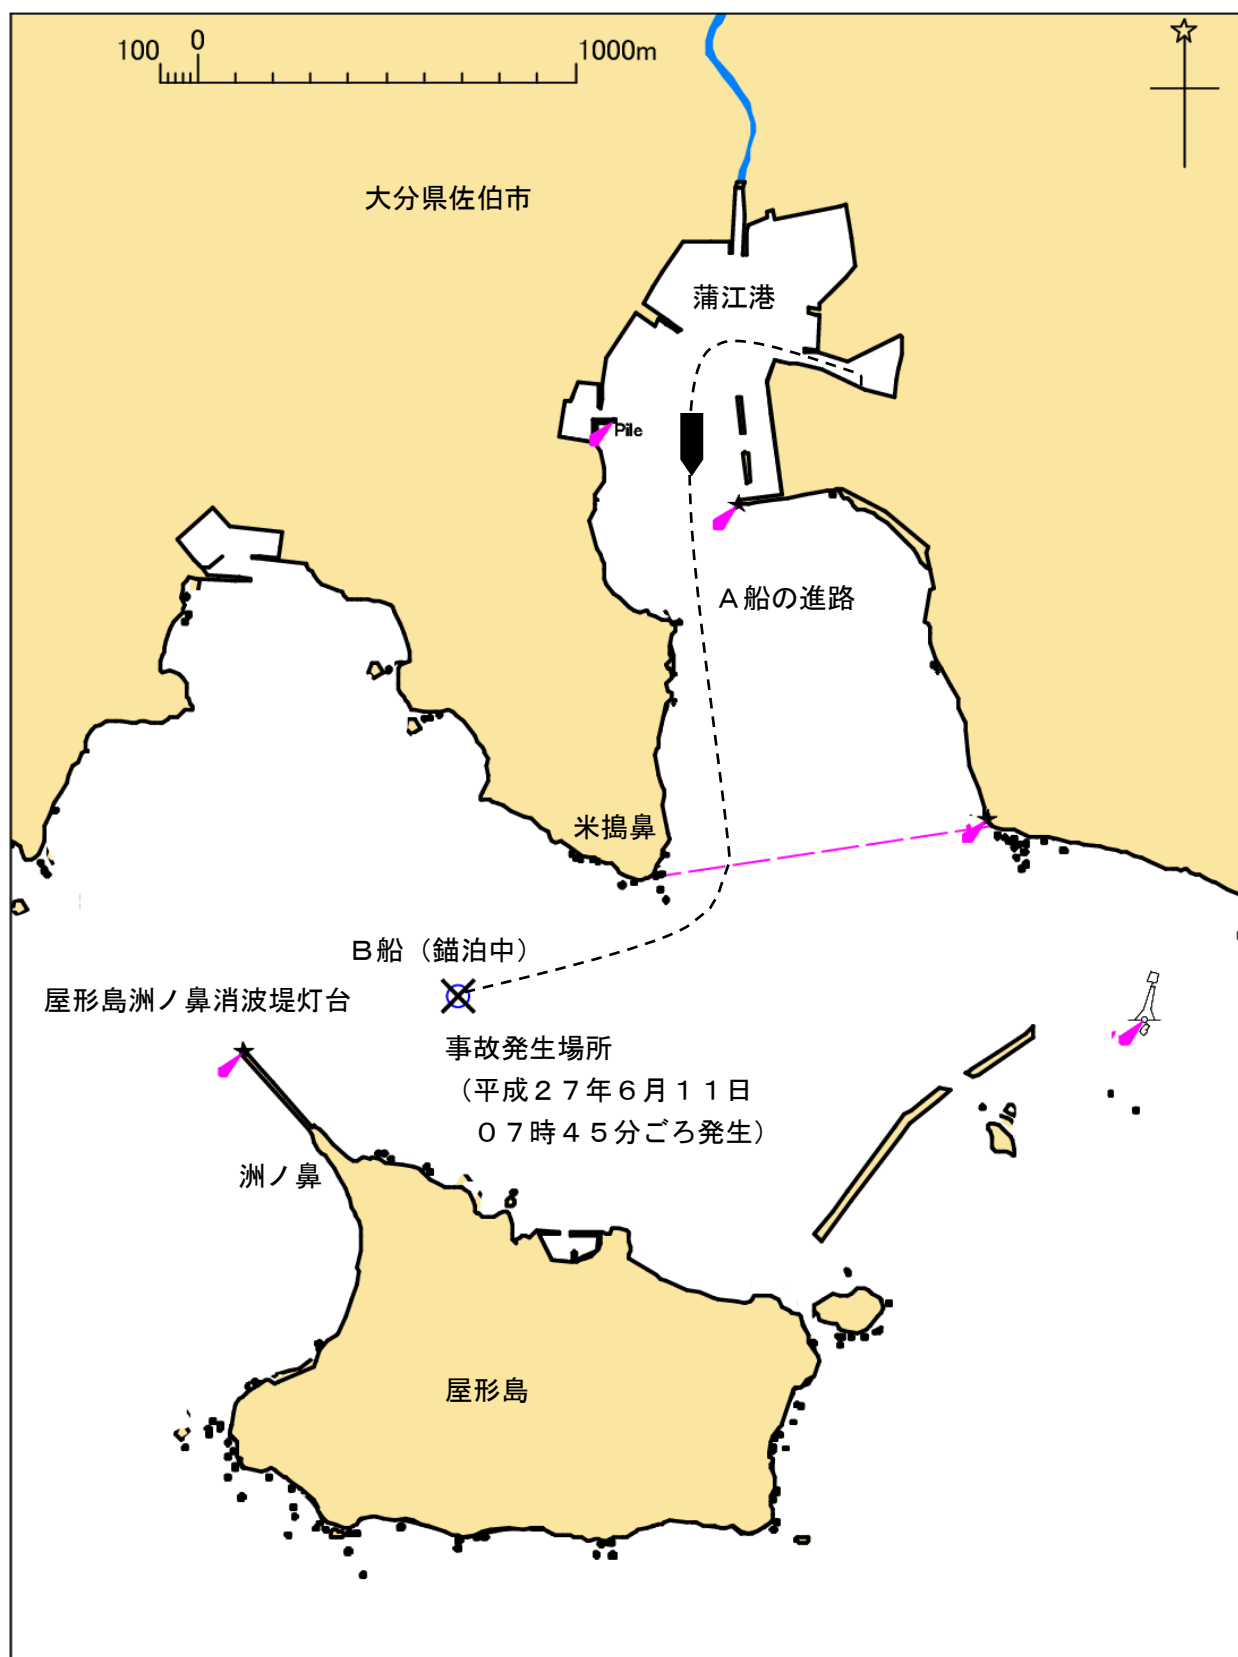
付図1 事故発生経過概略図

死傷者等	A なし B 重傷 1人（船長B）
損傷	A 左舷船首部外板に擦過傷 B 左舷船尾部外板に亀裂、甲板上構造物の倒壊
気象・海象	気象：天気 雨、風向 東、風力 1、視界 良好 海象：海上 平穏
事故の経過	<p>A船は、船長Aが1人で乗り組み、屋形島西岸付近の海域における操業の目的で、平成27年6月11日07時30分ごろ佐伯市蒲江港<sup>かまえ</sup>を出港した。</p> <p>船長Aは、手動操舵により、約5～6ノット（kn）の速力（対地速力、以下同じ。）で蒲江港内を南進し、同港港口西岸にある米搗鼻<sup>こめつき</sup>を通過した後、約10knに増速しながら右転し、その後の針路目標となる屋形島洲ノ鼻消波堤灯台の方向を見たところ、他船を見掛けなかったため、航行の支障となる船舶はいないものと思った。</p> <p>船長Aは、針路及び速力を保持して西南西進中、07時45分ごろ衝撃を感じ、浮流物に接触したかと思いながら振り向いたところ、船尾方にB船を認めた。</p> <p>船長Aは、船長Bが素潜り漁を行っていることを知っていたので、安否を確認するために引き返していたところ、A船の航跡上にウェットスーツを着用した船長Bがうつ伏せ状態で浮いているのを認め、船上から手を伸ばして船長Bを仰向けにして呼吸を確保し、意識を失った船長Bに幾度か呼び掛け、船長Bが目を開けたことで生存を確認した。</p> <p>船長Aは、単独では船長Bの救助が困難だったので、船長Bの体をロープでA船の船尾に繋ぎ止めた上で携帯電話により僚船の船長に援助を要請した。</p> <p>僚船の船長は、船長Aからの電話連絡を受けた際、船長Bの家族と会話をしていたので、船長Bの家族に本事故の発生を伝えた。</p> <p>B船は、船長Bが1人で乗り組み、蒲江港を出港し、06時40分ごろ洲ノ鼻北東方沖の漁場に到着した後、A旗を掲げて錨泊し、空気ポンベを使用する素潜り漁を行って同ポンベ1本を使い切り、浮上して右舷側の舷縁に手を掛けてB船上に上がろうとしていたところ、衝撃を受けた。</p> <p>船長Bは、船長A及び連絡を受けて来援した船長Bの家族らに救助された後、搬送された病院で頭蓋底骨折等と診断された。</p> <p>（付図1 事故発生経過概略図 参照）</p>

<p><b>原因</b></p>	<p>本事故は、洲ノ鼻北東方沖において、A船が西南西進中、B船がA旗を掲げて錨泊中、船長Aが、操舵室内で椅子に腰を掛け、船首浮上に伴う船首死角を補う見張りを行っていなかったため、B船に気付かずに航行し、A船がB船に衝突したことにより発生したものと考えられる。</p>
<p><b>参考</b></p>	<p>本事故後、船長Aは、船首浮上を生じない速力で航行することとし</p>

<p>た。</p> <p>今後の同種事故等の再発防止に役立つ事項として、次のことが考えられる。</p> <ul style="list-style-type: none"><li>・ 常時、見張りを適切に行うこと。</li><li>・ 船首方に死角を生じる船舶においては、死角を補う操船を行うこと。</li></ul>
--	---
