船舶事故調査報告書

事故種類	乗揚
発生日時	平成27年6月12日 07時00分ごろ
発生場所	関門港若松第4区の浅所 牧山信号所から真方位017° 1.7海里付近 （概位 北緯33°54.9′ 東経130°49.3′）
事故の概要	貨物船新美咲は、北進中、浅所に乗り揚げた。 新美咲は、船底部外板の擦過傷等を生じた。
事故調査の経過	平成27年6月17日、本事故の調査を担当する主管調査官（門司事務所）ほか1人の地方事故調査官を指名した。 原因関係者から意見聴取を行った。
事実情報 船種船名、総トン数 船舶番号、船舶所有者等 L×B×D、船質 機関、出力、進水等	貨物船 新美咲、259トン 140427、大祐汽船有限公司 59.86m (Lr) × 10.00m × 5.55m、鋼 ディーゼル機関、735kW、平成18年10月
乗組員等に関する情報	船長 男性 31歳 四級海技士（航海） 免許年月日 平成25年12月17日 免状交付年月日 平成25年12月17日 免状有効期間満了日 平成30年12月16日 機関長 男性 53歳 五級海技士（機関）（機関限定） 免許年月日 平成3年6月20日 免状交付年月日 平成22年2月10日 免状有効期間満了日 平成27年11月16日 五級海技士（航海） 免許年月日 昭和58年10月12日 免状交付年月日 平成22年2月10日 免状有効期間満了日 平成27年11月16日
死傷者等	なし
損傷	船底部外板に擦過傷、プロペラ翼に欠損
気象・海象	気象：天気 晴れ、風向 東、風力 1、視界 良好 海象：海上 平穏、潮汐 高潮時、潮高 約125cm（八幡）

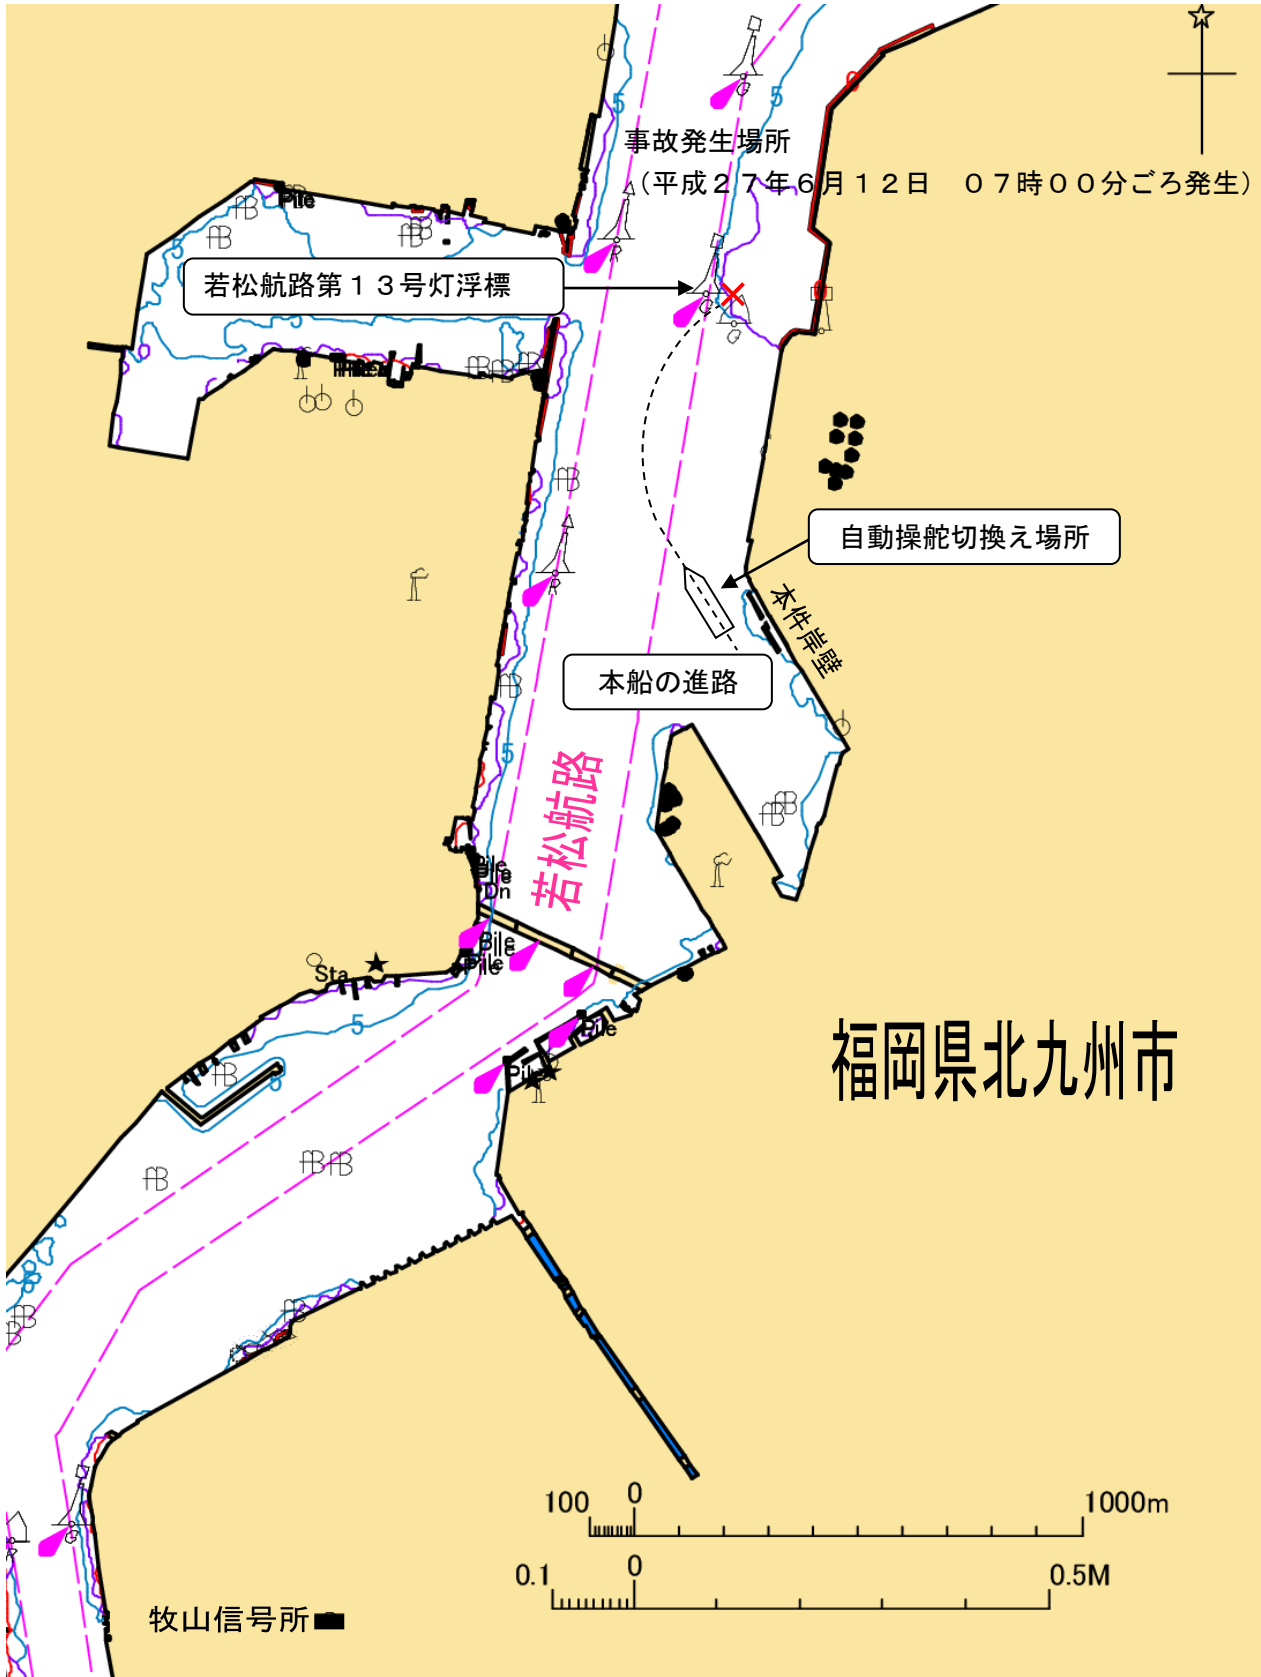
付図1 事故発生経過概略図

<p>事故の経過</p>	<p>本船は、船長及び機関長ほか航海士と機関士が各1人乗り組み、コイル約708tを積載し、平成27年6月12日06時40分ごろ、阪神港へ向けて‘関門港若松第4区の企業岸壁’（以下「本件岸壁」という。）からの離岸作業を開始した。</p> <p>機関長は、単独で操船に当たり、船首に船長及び機関士を、船尾に航海士をそれぞれ配置し、約5～6ノットの対地速力で、自動操舵に切り換えて若松航路に入航し、わかまつこうないほあん等との交信をしていたところ、GPSコンパス（以下「本件コンパス」という。）の警報音を聞いた。</p> <p>本船は、機関長が、本件コンパスのリセットスイッチを押したところ、右転を開始したので、手動操舵に切り換えて全速力後進をかけたものの、07時00分ごろ若松航路外の浅所に乗り揚げた。</p> <p>本船は、船舶所有者が手配したタグボートにより引き出され、海上保安庁による事情聴取の後、阪神港へ向けて出港した。</p> <p>本船は、後日、造船所で修理された。</p> <p>（付図1 事故発生経過概略図 参照）</p>
<p>その他の事項</p>	<p>本船の喫水は、船首約2.50m、船尾約3.65mであった。</p> <p>本船は、本件岸壁に着岸中、本件コンパスの受信部を設置したマストを折り畳んでいたため、GPSの信号を受けないことができなかった。</p> <p>機関長は、本船の船長経験があり、離着岸作業の経験が豊富で、本事故当時、出港作業の都合から、自身が操船指揮に当たった。</p> <p>機関長は、全天候型岸壁の屋根が外れた後、離岸前に本件コンパスのリセットスイッチを押す必要があることを知っており、同スイッチを押したつもりであった。</p> <p>機関長は、本件コンパスの警報音を聞いてリセットスイッチを押した際、レピータコンパスが右転を始めたのを認めた。</p> <p>機関長は、本船の自動操舵装置が本件コンパスからの信号を受信したレピータコンパスの表示針路を追従する仕様となっており、本事故当時、本件コンパスをリセットしていなかったため、レピータコンパスが着岸時の針路である真方位330°を指示していたのではないかと、本事故後に思った。</p> <p>本船の操舵装置は、離着岸作業時には最大舵角70°まで取れるように設定されていた。</p> <p>海図W1265（関門港若松）によれば、本事故発生場所付近には浅所（泥）が存在している。</p>

<p>判明した事項の解析</p>	<p>本船は、自動操舵で若松航路を航行中、機関長が、本件コンパスの警報を聞いて本件コンパスをリセットしたところ、レピータコンパスの右転に伴って自動操舵装置の設定針路が右舷側にずれたことから、若松航路から逸脱して同航路外の浅所に乗り揚げたものと考えられる。</p> <p>本船は、本件コンパスが本件岸壁でGPSの信号を受けることができなかったことから、レピータコンパスが着岸時の針路で停止した状態で出航したものと考えられる。</p> <p>機関長が離岸時に本件コンパスの作動状況を確認していれば、本事故の発生を回避できた可能性があると考えられる。</p>
<p>原因</p>	<p>本事故は、本船が、自動操舵で若松航路を航行中、機関長が、本件コンパスをリセットしたところ、レピータコンパスの右転に伴って自動操舵装置の設定針路が右舷側にずれたため、若松航路から逸脱して同航路外の浅所に乗り揚げたことにより発生したものと考えられる。</p>
<p>参考</p>	<p>今後の同種事故等の再発防止に役立つ事項として、次のことが考えられる。</p> <ul style="list-style-type: none"> ・ 出港時に航海機器の作動状況を確認すること。
