船舶事故調査報告書

事故種類	乗揚
発生日時	平成27年8月25日 04時47分ごろ
発生場所	大分県大分市大分港 大分港大在泊地中防波堤西灯台から真方位219°580m付近 （概位 北緯33°15.4′ 東経131°44.1′）
事故の概要	引船古鷹丸は、台船天馬と共に圧流されて消波ブロックに乗り揚げた。 古鷹丸は、右舷船尾部に破口等を、天馬は、船底に凹損等を、また、岸壁は、圧壊及び消波ブロックに破損等を生じた。
事故調査の経過	平成27年8月26日、本事故の調査を担当する主管調査官（門司事務所）を指名した。 なお、後日、1人の地方事故調査官を新たに指名した。 原因関係者から意見聴取を行った。
事実情報 船種船名、総トン数 船舶番号、船舶所有者等 L×B×D、船質 機関、出力、進水等	A 引船 古鷹丸、272トン 142021、江田島海運株式会社 38.00m×9.60m×4.29m、鋼 ディーゼル機関2基、3,308kW（合計）、平成25年8月29日 B 台船 天馬、5,464トン なし、備南開発株式会社 91.46m×36.00m×6.096m、鋼 機関なし、昭和61年3月13日（建造）
乗組員等に関する情報	A 船長 男性 50歳 四級海技士（航海） 免許年月日 昭和61年9月18日 免状交付年月日 平成23年5月16日 免状有効期間満了日 平成28年9月17日
死傷者等	なし
損傷	A 右舷船尾部に破口を伴う凹損及び擦過傷 B 船底に凹損及び擦過傷等 岸壁 圧壊及び消波ブロックに破損等
気象・海象	気象：天気 雨、風 東南東、風力 6、視界 良好

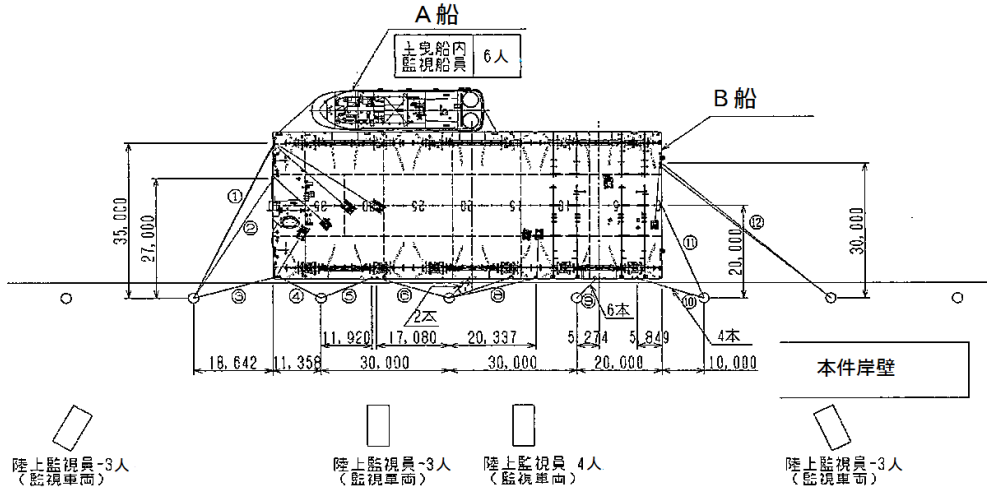
付図2 係船状況図及び監視員配置図

※⑤,⑥は一本のロープを共用

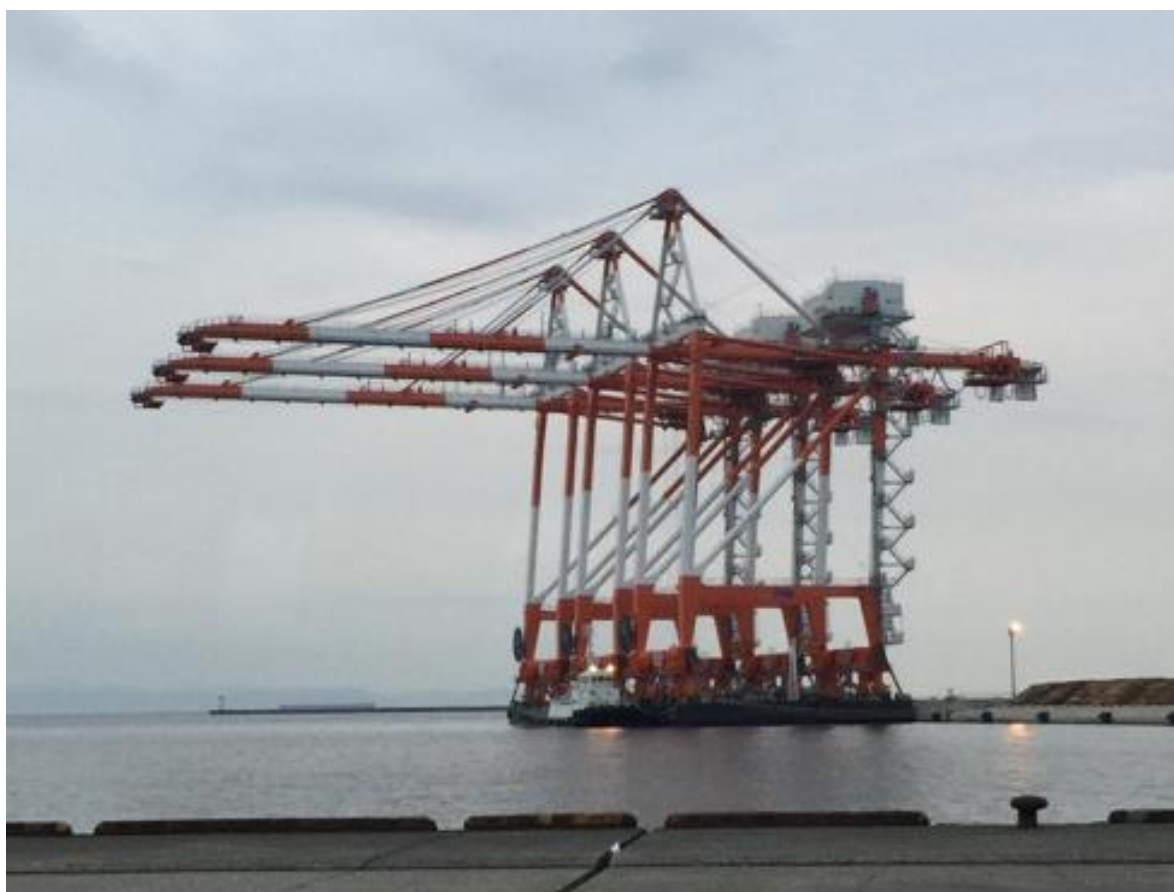
写真1 本件岸壁に係留中のA船及びB船

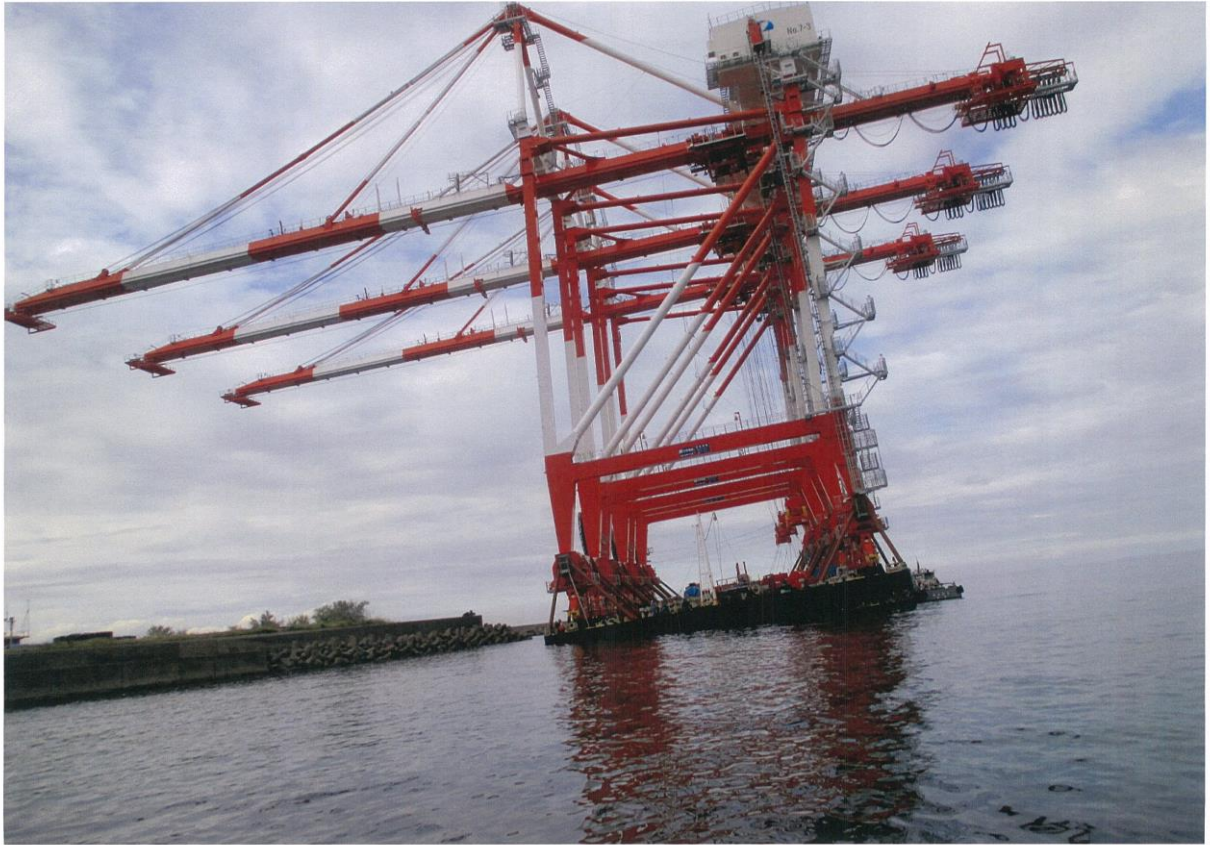
写真2 乗り揚げたB船
