# 船舶事故調査報告書

平成28年6月23日  
 運輸安全委員会（海事専門部会）議決  
 委員 庄 司 邦 昭（部会長）  
 委員 小須田 敏  
 委員 根 本 美 奈

事故種類	釣り客負傷
発生日時	平成27年12月19日 10時30分ごろ
発生場所	鹿児島県南さつま市丸木浦南西方沖（コゴロ瀬） 峰ヶ埼灯台から真方位301° 1,760m付近 （概位 北緯31° 16.8′ 東経130° 12.0′）
事故の概要	瀬渡船さと丸は、船長が、瀬渡しした釣り客に荷物を渡そうとした際、波浪により船体が動揺して船首の歩み板が釣り客に接触し、釣り客が負傷した。
事故調査の経過	平成27年12月28日、本事故の調査を担当する主管調査官（門司事務所）ほか1人の地方事故調査官を指名した。 原因関係者から意見聴取を行った。
事実情報 船種船名、総トン数 船舶番号、船舶所有者等 L×B×D、船質 機関、出力、進水等	瀬渡船 さと丸、4.8トン KG3-40104（漁船登録番号）、個人所有 11.65m（Lr）×2.64m×0.94m、FRP ディーゼル機関、264.8kW、平成2年2月 第294-22429号（船舶検査済票の番号）
乗組員等に関する情報	船長 男性 36歳 一級小型船舶操縦士・特殊小型船舶操縦士・特定 免許登録日 平成13年4月9日 免許証交付日 平成27年11月2日 （平成33年4月8日まで有効） 釣り客B 男性 60歳
死傷者等	重傷 1人（釣り客B）
損傷	なし
気象・海象	気象：天気 晴れ、風向 北西、風力 4、視界 良好 海象：波高 約1～1.5m、潮汐 上げ潮の中央期 潮高 07時00分 約89cm、10時30分 約155cm
事故の経過	本船は、船長が1人で乗り組み、釣り客10人を乗せ、平成27年12月19日06時30分ごろ鹿児島県南さつま市坊泊漁港 <sup>ぼうどまり</sup> を出港し、約1時間をかけ、釣り客1人（以下「釣り客A」という。）を大瀬島 <sup>おおせ</sup> に、釣り客B及び別の釣り客1人（以下「釣り客C」という。）をコゴロ瀬に、他の釣り客7人を周辺の瀬にそれぞれ瀬渡しし

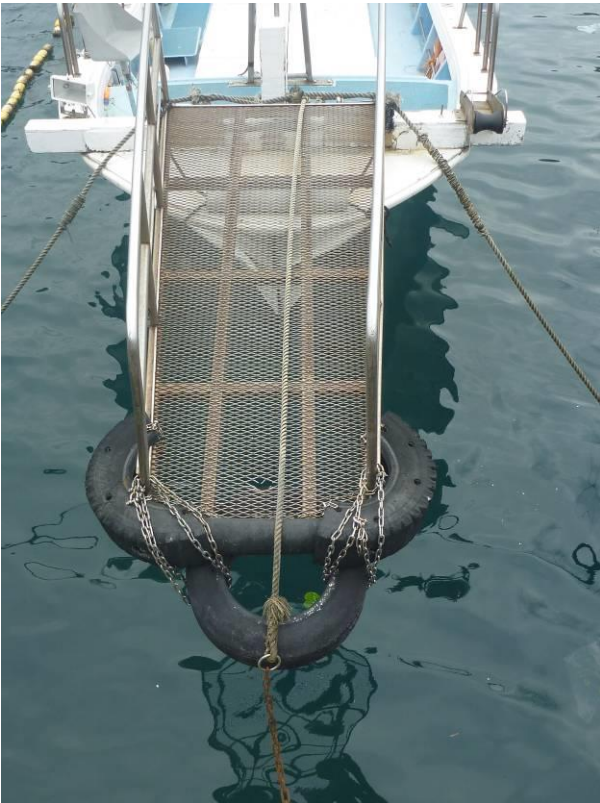
写真2 本件歩み板

<p>て帰港した。</p> <p>船長は、10時ごろ、釣り客Aから、コゴロ瀬に移動したい旨の電話連絡を受けるとともに、釣り客Bから、餌の補充を電話で依頼され、坊泊漁港を再度出港した。</p> <p>船長は、大瀬島で釣り客Aを乗せてコゴロ瀬に到着した際、船首を北西方に向けて‘先端部にタイヤが取り付けられた歩み板’（以下「本件歩み板」という。）を同瀬に接近させた状態を保ち、釣り客Aが、釣り道具等に入ったバツカン*1 2個を岩場に投げ落とした後、釣り客Bに釣りざおを渡して同瀬に降りたことを確認し、後進して同瀬から数m離れた所で振り向いたところ、餌を入れたバツカン（以下「本件バツカン」という。）が船上に残っていることに気付いた。</p> <p>船長は、本件バツカンを渡そうと思い、船尾方を見て波を2～3回やり過ごした後、波の合間を見計らって前進し、コゴロ瀬に再度接近して機関を中立とした。</p> <p>釣り客Bは、瀬渡し場所から約1m上段の釣り座に着いた釣り客Aにバツカン1個を渡し、残り1個のバツカンを持ち上げようとした。</p> <p>船長は、釣り客Bの体勢を見て本件バツカンを受け取るものと思い、本件歩み板の先端に立って左手で遠隔操縦装置を持ち、右手で本件バツカンを渡そうとしたところ、本船が、船尾を持ち上げられるようにして前方に移動したので、後進にかけたものの、10時30分ごろ本件歩み板が、釣り客Bに接触して押し倒したことを認めた。</p> <p>釣り客Bは、本件歩み板が右脇腹をかすめるように接触して倒された後、本件歩み板が下がって股間付近に乗り、その後、本件歩み板が離れたものの、動くことができなかった。</p> <p>船長は、瀬に降り、釣り客Bの状態を確認した後、釣り客A及び釣り客Cの援助を受けて釣り客Bを本船に乗せて帰港した。</p> <p>釣り客Bは、釣り客Aの車で病院に搬送され、<sup>ろく</sup>肋軟骨骨折及び右股関節脱臼と診断されて入院した。</p> <p>（付図1 事故発生場所概略図、写真1 船体全景、写真2 本件歩み板、写真3 事故発生時の船長の体勢 参照）</p>

<p>釣り客Bが居た場所は、奥行き約1.5m、横幅約1.5mの広さの岩場であった。</p>
<p><b>分析</b></p> <p>乗組員等の関与</p> <p>船体・機関等の関与</p> <p>気象・海象等の関与</p> <p>判明した事項の解析</p>	<p>あり</p> <p>なし</p> <p>あり</p> <p>本船は、コゴロ瀬において、海上にうねりがある状況下、船長が、釣り客Bに本件バツカンを渡そうとした際、釣り客Bを安全な場所に退避させておかなかったことから、うねりによって船尾を持ち上げられた船体が前方に移動し、本件歩み板が釣り客Bに接触して釣り客Bが負傷したものと考えられる。</p> <p>船長は、本件バツカンを渡すことに注意を奪われていたことから、うねりの状況を見ていなかったものと考えられる。</p>
<p><b>原因</b></p>	<p>本事故は、コゴロ瀬において、海上にうねりがある状況下、船長が、釣り客Bに本件バツカンを渡そうとした際、釣り客Bを安全な場所に退避させておかなかったため、うねりによって船尾を持ち上げられた船体が前方に移動し、本件歩み板が釣り客Bに接触したことにより発生したものと考えられる。</p>
<p><b>参考</b></p>	<p>今後の同種事故等の再発防止及び被害の軽減に役立つ事項として、次のことが考えられる。</p> <ul style="list-style-type: none"> <li>・瀬渡しを行う際は、波浪の状況を確認すること。</li> <li>・瀬渡し及び釣り道具の受渡しを行う際は、できるだけ瀬に船首を圧着できる場所を選定するとともに、互いに声を掛け合って確実な意思の疎通を図ること。</li> </ul>
