## 船舶事故調査報告書

事故種類	衝突（防波堤）
発生日時	平成27年10月10日 03時00分ごろ
発生場所	長崎県佐世保市相浦港相浦1防波堤 相浦港1号防波堤灯台から真方位142°50m付近 （概位 北緯33°10.9′ 東経129°38.5′）
事故の概要	漁船第五十二紫龍 <sup>しりゅう</sup> は、北東進中、相浦1防波堤に衝突した。 第五十二紫龍は、船首部を大破し、相浦1防波堤に、擦過傷を生じた。
事故調査の経過	平成27年12月7日、本事故の調査を担当する主管調査官（長崎事務所）ほか1人の地方事故調査官を指名した。 原因関係者から意見聴取を行った。
事実情報 船種船名、総トン数 船舶番号、船舶所有者等 L×B×D、船質 機関、出力、進水等	漁船 第五十二紫龍、19トン NS2-23377（漁船登録番号）、エテルナ・ワコー株式会社 21.65m（Lr）×4.51m×1.91m、FRP ディーゼル機関、809kW（動力漁船登録票による）、平成19年2月22日
乗組員等に関する情報	船長 男性 26歳 一級小型船舶操縦士 免許登録日 平成19年8月20日 免許証交付日 平成24年2月9日 （平成29年8月19日まで有効）
死傷者等	なし
損傷	本船 船首部を大破 防波堤 擦過傷
気象・海象	気象：天気 晴れ、風 なし、視界 良好 海象：海上 平穏 月出時刻：03時44分ごろ
事故の経過	本船は、船長が1人で乗り組み、レーダー及びGPSプロッターを作動させ、長崎県五島市福江島西方沖の漁場を発進し、約12ノット（kn）の速力（対地速力、以下同じ。）で、自動操舵により相浦港に向かった。 船長は、佐世保市大崎沖で手動操舵に切り換え、相浦港1号防波堤

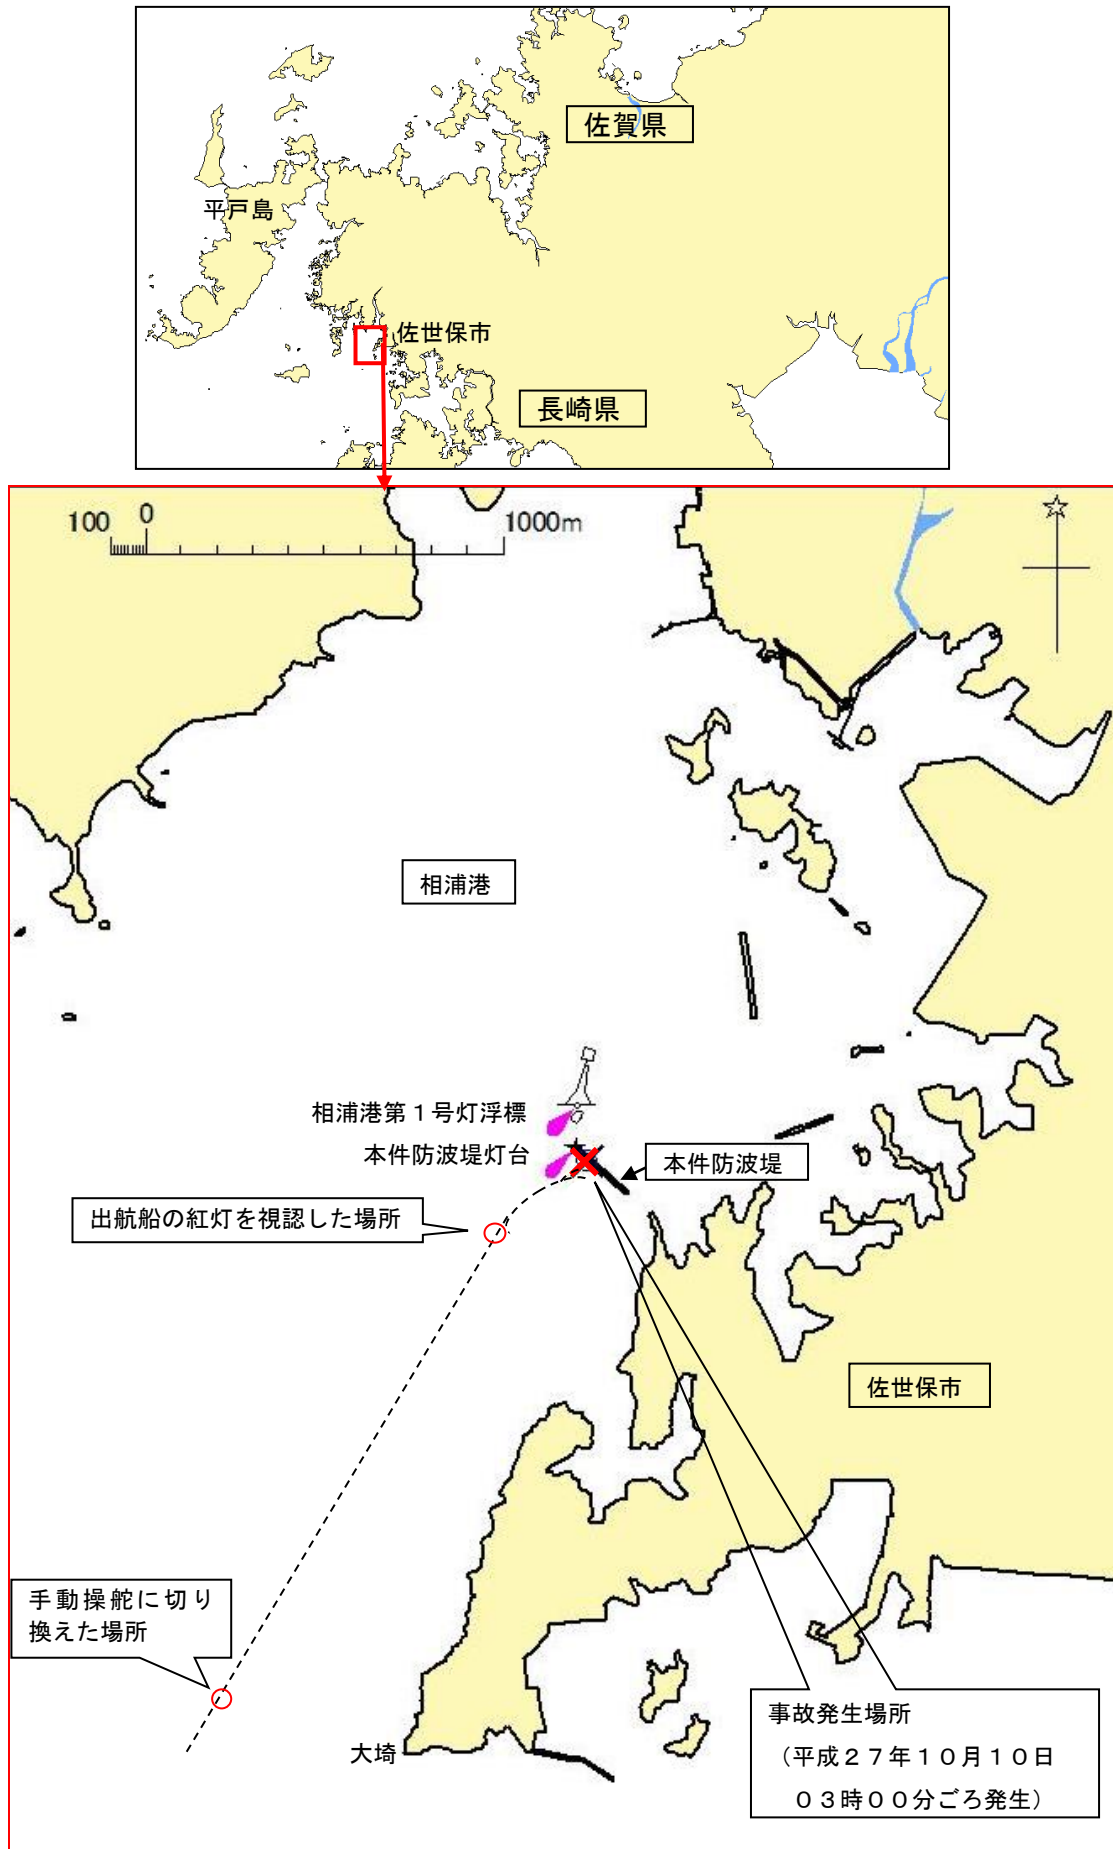
付図1 事故発生経過概略図

<p>灯台（以下「本件防波堤灯台」という。）の北方約120m沖の相浦港第1号灯浮標に向け、相浦港を北東進中、本件防波堤灯台の北方に出航船の红灯1個を視認した。</p> <p>船長は、出航船が南西方に向かうと考え、本件防波堤灯台の灯光を視認し、本件防波堤灯台まで距離があるように見えたので、先に出航船を通過させようと思い、右舵を取った後、速力を約7knに減じて引き続き出航船の動静を見ていた。</p> <p>本船は、船長が、出航船を左舷正横方に視認したのち左舵を取ったものの、目の前に相浦1防波堤（以下「本件防波堤」という。）が迫っていてどうすることもできず、平成27年10月10日03時00分ごろ本件防波堤に衝突した。</p> <p>本船は、船長が、本事故の発生を船舶所有会社に連絡した後、浸水がなかったので自力で魚市場まで航行して水揚げし、その後、僚船によって佐世保市の造船所にえい航され、修理された。</p> <p>（付図1 事故発生経過概略図、写真1 本船の損傷状況 参照）</p>
<p>その他の事項</p>	<p>船長は、相浦港へ出入航する際には、日頃から出入航船の動静に注意し、出航船がいる場合には出航船を優先させるようにしていた。</p> <p>船長は、右舵を取って先に出航船を通過させてすぐに左舵を取り、元の針路に戻せば本件防波堤を安全に通過できると思った。</p>
<p><b>分析</b></p> <p>乗組員等の関与</p> <p>船体・機関等の関与</p> <p>気象・海象等の関与</p> <p>判明した事項の解析</p>	<p>あり</p> <p>なし</p> <p>なし</p> <p>本船は、相浦港を北東進中、船長が、本件防波堤灯台の北方に視認した出航船を先に通過させようとして右舵を取った際、レーダー及びGPSプロッターを使用して船位を確認しなかったことから、本件防波堤の間近まで接近していることに気付かずに航行し、そののち減速して左舵を取ったものの、本件防波堤に衝突したものと考えられる。</p> <p>船長は、本件防波堤灯台の北方に出航船の红灯を視認した際、本件防波堤灯台の灯光を視認し、本件防波堤灯台まで距離があるように見えたことから、右舵を取った後も引き続き出航船の動静を見ていて、レーダー及びGPSプロッターを使用して船位を確認しなかったものと考えられる。</p>

<p><b>原因</b></p>	<p>本事故は、夜間、本船が、相浦港を北東進中、船長が、本件防波堤灯台の北方に視認した出航船を先に通過させようとして右舵を取った際、レーダー及びGPSプロッターを使用して船位を確認しなかったため、本件防波堤の間近まで接近していることに気付かずに航行し、そののち減速して左舵を取ったものの、本件防波堤に衝突したことにより発生したものと考えられる。</p>
<p><b>参考</b></p>	<p>今後の同種事故等の再発防止に役立つ事項として、次のことが考え</p>

<p>られる。</p> <ul style="list-style-type: none"><li>・ 目視のみならず、レーダー及びGPSプロッターを使用して船位の確認を行うこと。</li><li>・ 沿岸近くを航行する場合、障害物に接近しないよう船位の確認を適切に行うこと。</li></ul>
--	--

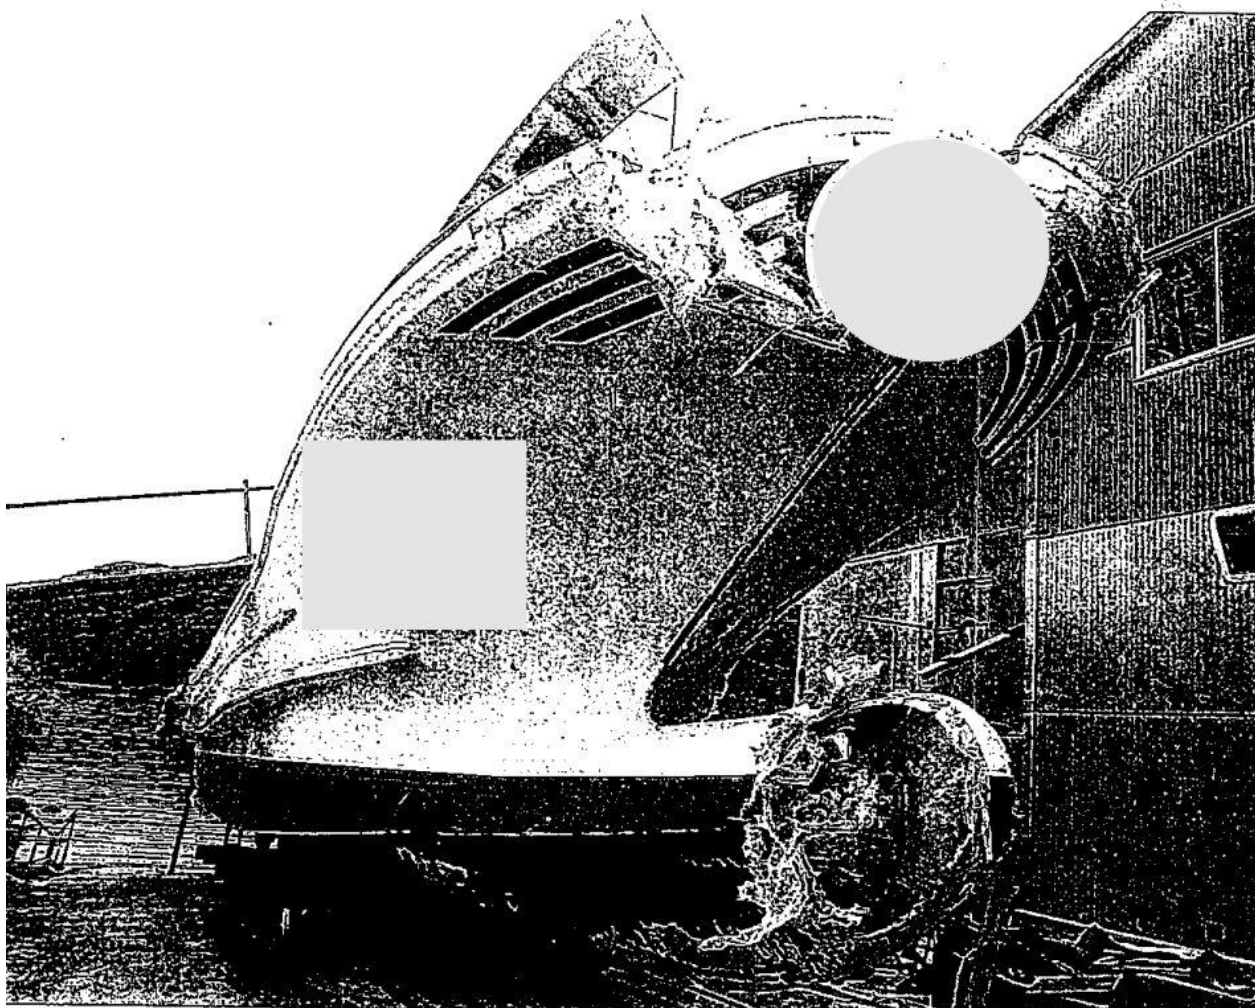
写真1 本船の損傷状況
