船舶事故調査報告書

平成28年6月23日
 運輸安全委員会（海事専門部会）議決
 委員 庄 司 邦 昭（部会長）
 委員 小須田 敏
 委員 根 本 美 奈

事故種類	乗揚
発生日時	平成28年4月8日 14時10分ごろ
発生場所	長崎県五島市福江島北西岸 五島柏崎灯台から真方位236° 1,070m付近 （概位 北緯32° 46.8′ 東経128° 39.3′）
事故の概要	漁船桜丸Ⅱは、南東進中、乗り揚げた。 桜丸Ⅱは、船底に破口等を生じた。
事故調査の経過	平成28年4月11日、本事故の調査を担当する主管調査官（長崎事務所）ほか1人の地方事故調査官を指名した。 原因関係者から意見聴取を行った。
事実情報 船種船名、総トン数 船舶番号、船舶所有者等 L×B×D、船質 機関、出力、進水等	漁船 桜丸Ⅱ、3.2トン NS3-604669（漁船登録番号）、個人所有 7.25m (Lr) × 2.82m × 1.25m、FRP ガソリン機関、243kW（動力漁船登録票による）、平成4年5月22日 第293-25856号（船舶検査済票の番号）
乗組員等に関する情報	船長 男性 55歳 一級小型船舶操縦士・特殊小型船舶操縦士・特定 免許登録日 平成22年6月25日 免許証交付日 平成27年5月11日 （平成32年6月27日まで有効）
死傷者等	なし
損傷	船底に破口及び擦過傷
気象・海象	気象：天気 晴れ、風向 北東、風力 2、視界 良好 海象：海上 平穏、潮汐 下げ潮の末期、潮流 約1ノットの南西流
事故の経過	本船は、船長が1人で乗り組み、福江島西北西沖で漁を終えて五島市水ノ浦漁港に帰るため、針路を福江島柏崎に定めて漁場を出発した。 船長は、操縦席に腰を掛け、約10km/hの対地速力で自動操舵により南東進していたところ、出発から約5分後に眠気を感じたが、軽い眠気であったので居眠りすることはないだろうと思い、同じ姿勢で見張りを続けた。

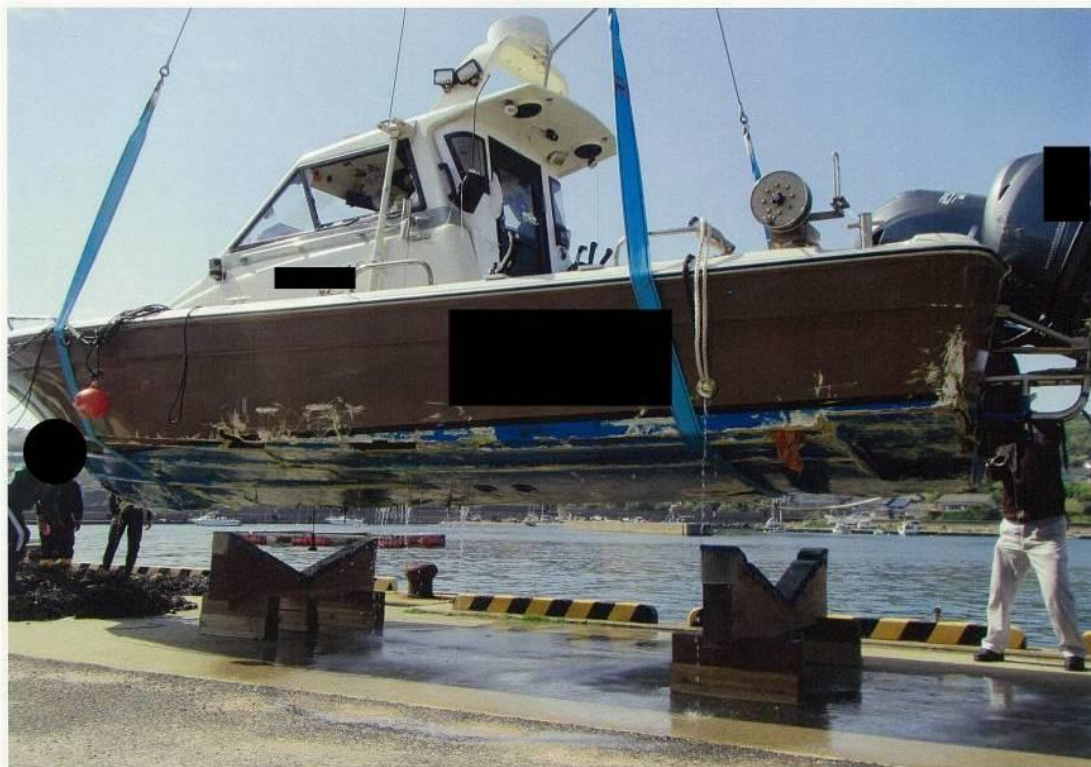
写真1 本船の損傷状況

<p>船長は、平成28年4月8日14時10分ごろ、ドンという音と振動で目覚めて周囲を確認したところ、近くに陸岸が見え、本船が福江島北西岸に乗り揚げたことに気付いた。</p> <p>船長は、機関を後進にかけて離礁を試みたができなかったので、機関を停止して上陸し、僚船、所属する漁業協同組合及び海上保安庁に本事故の発生を通報した。</p> <p>本船は、僚船によって沖に引き出されたのち、9日に最寄りの五島市^{かしわ}柏漁港までえい航されて陸揚げされた。</p> <p>(付図1 事故発生経過概略図、写真1 本船の損傷状況 参照)</p>
その他の事項	<p>本船の喫水は、船首が約0.8m、船尾が約1.4mであった。</p> <p>船長は、7日には荒天で休漁し、21時ごろ就寝しており、8日04時ごろ起床して五島市福江港の市場にいけすで保管していた魚を卸に行ったのちに出漁したが、疲れ等を感じていなかった。</p> <p>船長は、日頃から帰港する際には、目測で柏崎に向けて自動操舵とし、本船が風潮流によって圧流された際には、途中で針路を修正していた。</p> <p>船長は、日頃、眠気を感じた際には、音楽をかけたりにして居眠りを防止していた。</p>
分析 乗組員等の関与 船体・機関等の関与 気象・海象等の関与 判明した事項の解析	<p>あり</p> <p>なし</p> <p>あり</p> <p>本船は、福江島西北西沖を自動操舵で南東進中、船長が居眠りに陥ったことから、福江島北西岸に向かう態勢で航行していることに気付かず、同島北西岸に乗り揚げたものと考えられる。</p> <p>船長は、眠気を感じた際、海上が平穏な状況下、操縦席に腰を掛けた姿勢で見張りを続けたことから、居眠りに陥った可能性があると考えられる。</p> <p>本船は、風潮流に圧流されたことから、福江島北西岸に乗り揚げたものと考えられる。</p>
原因	<p>本事故は、本船が、福江島西北西方沖において、南東進中、船長が居眠りに陥ったため、福江島北西岸に向かう態勢で航行していることに気付かず、同島北西岸に乗り揚げたことにより発生したものと考えられる。</p>

参考	<p>今後の同種事故等の再発防止に役立つ事項として、次のことが考えられる。</p> <ul style="list-style-type: none"> ・操船中に眠気を催した際には、外気に触れたりするなどして居眠り防止に努めること。
