## 船舶事故調査報告書

事故種類	乗組員死亡
発生日時	不明（平成27年9月16日 06時50分ごろ～19時22分ごろの間）
発生場所	長崎県平戸市根獅子漁港北西方沖 獅子港沖防波堤南灯台から真方位301°860m付近 （概位 北緯33°18.6′ 東経129°25.7′）
事故の概要	漁船松栄丸は、船長が錨索用巻揚げ機のローラに巻き込まれて死亡した。
事故調査の経過	平成27年9月17日、本事故の調査を担当する主管調査官（長崎事務所）ほか1人の地方事故調査官を指名した。 原因関係者としての船長からの意見聴取は、本人が本事故で死亡したため、行わなかった。
<b>事実情報</b> 船種船名、総トン数 船舶番号、船舶所有者等 L×B×D、船質 機関、出力、進水等	漁船 松栄丸、4.53トン NS3-59025（漁船登録番号）、個人所有 9.20m（Lr）×2.50m×0.90m、FRP ディーゼル機関、漁船法馬力数70、昭和54年1月14日
乗組員等に関する情報	船長 男性 84歳 一級小型船舶操縦士・特殊小型船舶操縦士・特定 免許登録日 昭和49年9月30日 免許証交付日 平成26年7月17日 （平成31年7月22日まで有効）
死傷者等	死亡 1人（船長）
損傷	なし
気象・海象	気象：天気 曇り、風向 北東、風力 2 海象：海上 平穏
事故の経過	本船は、船長が1人で乗り組み、平成27年9月16日06時50分ごろ自宅を出て、いさきの一本釣りの目的で、根獅子漁港を出港した。 本船は、ふだん17時ごろ帰港していたが、予定時刻を過ぎても帰港しなかったため、船長の家族が心配し、18時58分ごろ僚船に本船の状況を尋ねた。 僚船の船長は、本船が見当たらなかったため、本船の所属する漁業

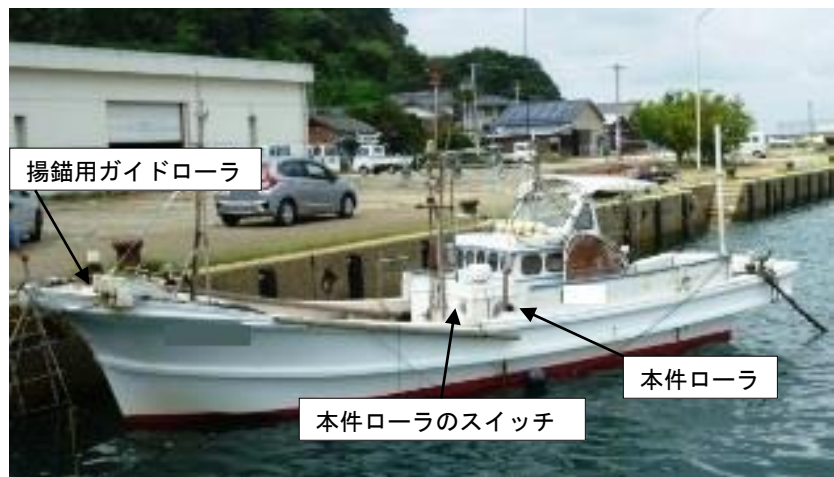
写真2 本船

本件ローラの甲板上高さは、最低部で約0.26mであった。  
(写真2、写真3参照)

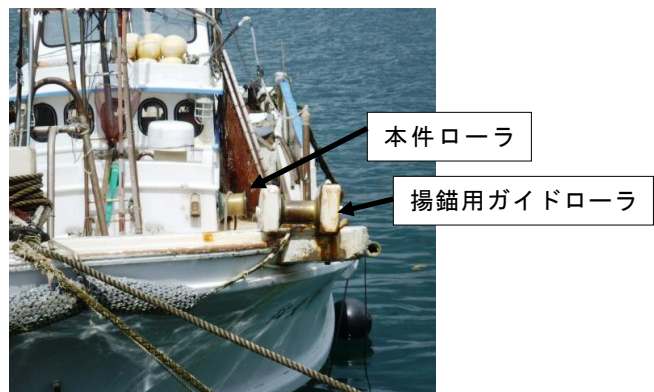
写真3 正船首方から見た揚錨用ガイドローラと本件ローラ

本船は、揚錨用ガイドローラと本件ローラとが船首尾方向に設置されていたものの、揚錨用ガイドローラと本件ローラとが船横方向にずれて設置されていたことから、揚錨時に共回り状態になりやすい状態であったものと考えられる。

<b>原因</b>	本事故は、本船が、揚錨作業中、船長が本件ローラに巻き込まれたことにより発生したものと考えられる。
<b>参考</b>	今後の同種事故等の再発防止に役立つ事項として、次のことが考えられる。 <ul style="list-style-type: none"><li>・ 揚錨作業をする際には、足元の状況を確認するなど錨索に巻き込まれないように注意して作業を実施すること。</li><li>・ 揚錨用ガイドローラと錨索用巻揚げ機のローラは、錨索がそれぞれの軸芯に直角にかかるように設置することが望ましい。</li></ul>
