船舶事故調査報告書

事故種類	乗揚
発生日時	平成27年11月25日 06時26分ごろ
発生場所	長崎県西海市松島北東方沖のコ瀬 松島水道コ瀬灯標から真方位223°59m付近 （概位 北緯32°56.7′ 東経129°37.1′）
事故の概要	引船つしまは、北西進中、乗り揚げた。 つしまは、船首船底外板の破口等を生じた。
事故調査の経過	平成27年12月1日、本事故の調査を担当する主管調査官（長崎事務所）ほか1人の地方事故調査官を指名した。 原因関係者から意見聴取を行った。
事実情報 船種船名、総トン数 船舶番号、船舶所有者等 L×B×D、船質 機関、出力、進水等	引船 つしま、295トン 142330、洞海マリンシステムズ株式会社（A社） 40.00m×10.00m×4.60m、鋼 ディーゼル機関2基、2,942kW（合計）、平成26年10月
乗組員等に関する情報	本件船長 男性 36歳 四級海技士（航海） 免許年月日 平成11年3月25日 免状交付年月日 平成26年1月6日 免状有効期間満了日 平成31年3月24日 航海士A 男性 35歳 四級海技士（航海） 免許年月日 平成12年2月4日 免状交付年月日 平成27年1月19日 免状有効期間満了日 平成32年2月3日 本船には、平成27年11月11日から乗り組んでいた。
死傷者等	なし
損傷	船首船底外板に破口及び凹損、船首から船体中央付近までの船底外板及びコルトノズルに擦過傷
気象・海象	気象：天気 曇り、風向 北、風速 約2～3m/s、視界 良好 海象：波高 約20～30cm、潮汐 上げ潮の末期 日出時刻：07時00分 常用薄明開始時刻：06時34分
事故の経過	本船は、本件船長及び航海士Aほか4人が乗り組み、船首約3.4

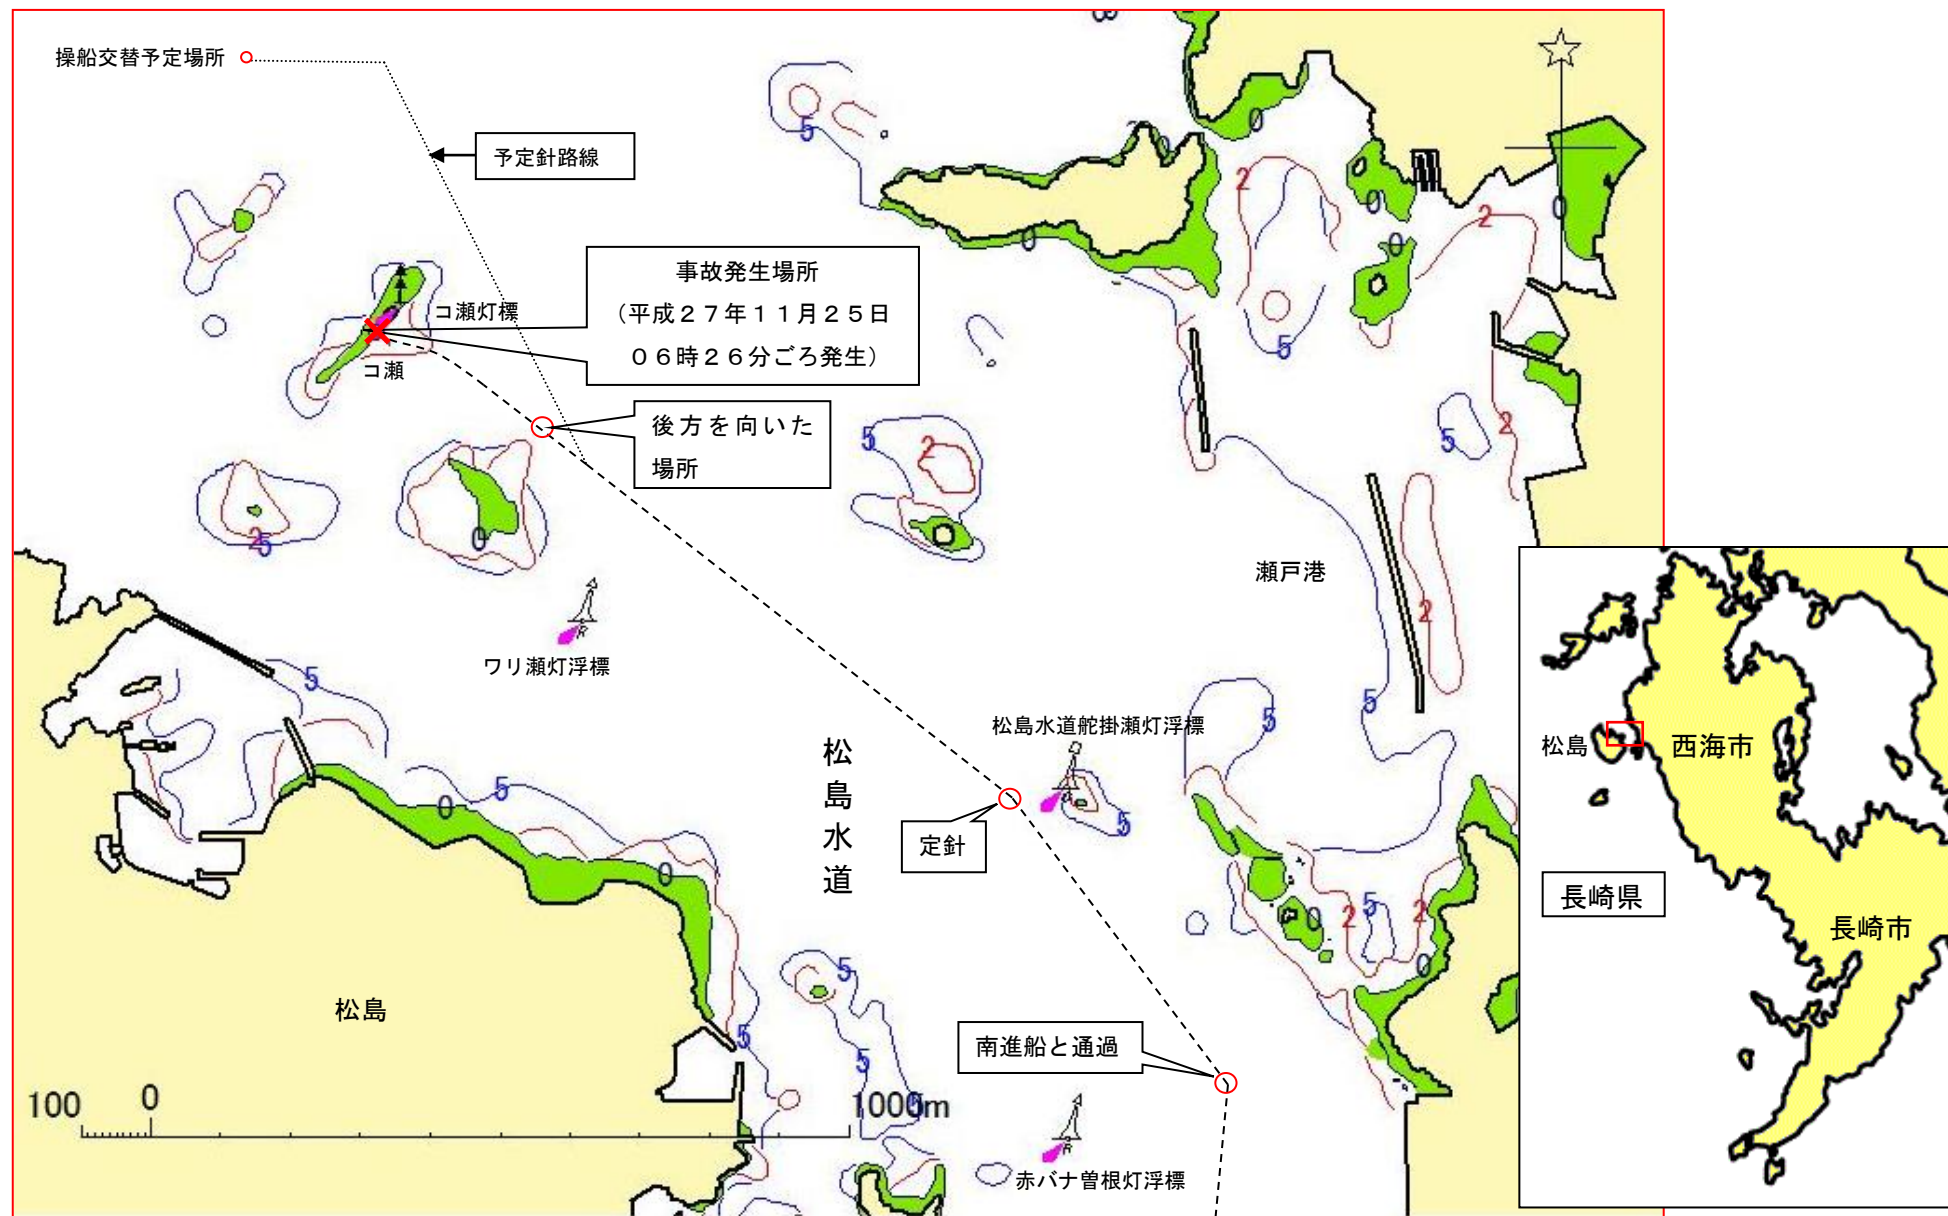
付図1 事故発生経過概略図

操船するつもりであったものと考えられる。
原因	<p>本事故は、夜間、本船が、松島水道を北西進中、航海士Aが、コ瀬灯標までの距離を目測に頼り、レーダー及びGPSプロッターで船位を確認していなかったため、コ瀬まで距離があると思い、後方を向き海図を見て振り返ったところ、右舷前方至近にコ瀬灯標の白灯を認め、左舵を取ったものの、コ瀬に乗り揚げたことにより発生したものと考えられる。</p>
参考	<p>今後の同種事故等の再発防止に役立つ事項として、次のことが考えられる。</p> <ul style="list-style-type: none"> ・慣れた海域であっても、レーダーやGPSプロッターなどの航海計器等を使用し、常に船位を確認しながら航行すること。 ・航行中は、常時適切な見張りを行うこと。 ・予定航路の水路状況を事前に海図で確認しておくこと。 ・狭水道においては、船長が自ら操船するか又は操船指揮をとること。
