船舶事故調査報告書

平成28年6月23日

運輸安全委員会（海事専門部会）議決

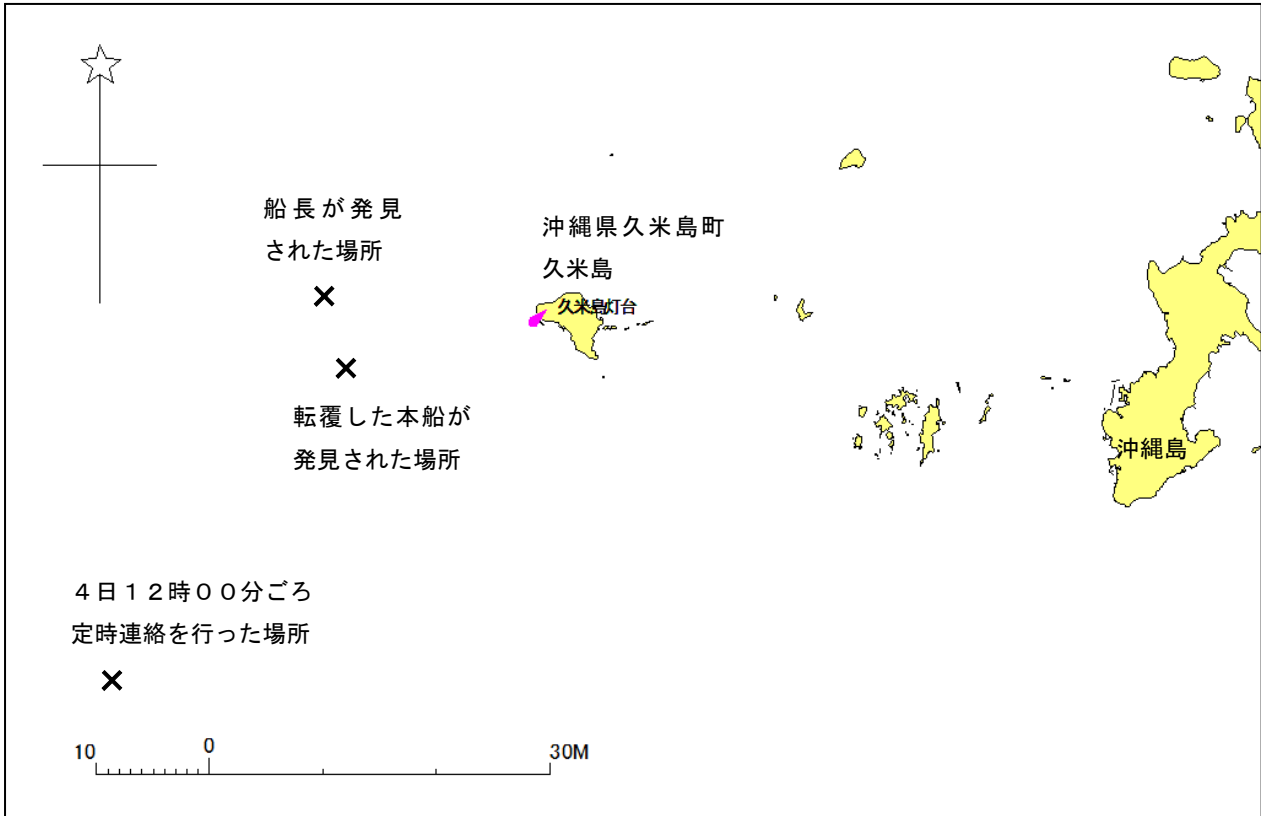
付図1 事故発生経過概略図

6日	09:00	南西	4.9	南西	9.6																																																													
7日	09:00	北北東	3.4	北	5.8																																																													
8日	09:00	北北東	2.9	北東	6.4																																																													
日付	時刻 (時:分)	有義波			風																																																													
		波向	周期 (秒)	波高 (m)	風向	風速 (m/s)																																																												
9月4日	09:00	西北西	4	0.8	北西	5.7																																																												
5日	09:00	北北西	6	0.5	南西	2.6																																																												
6日	09:00	西北西	6	1.2	西南西	9.8																																																												
7日	09:00	北西	9	1.2	北西	4.6																																																												
8日	09:00	北北東	6	1.5	北北東	8.2																																																												
事故の経過	<p>本船は、船長が1人で乗り組み、平成27年9月3日朝、操業と‘外国漁船の操業状況についての調査業務’（以下「本件業務」という。）の目的で、沖縄県那覇市泊漁港を出港した。</p> <p>本船が所属する漁業協同組合は、船長から9月4日12時00分ごろに久米島灯台から229°（真方位、以下同じ。）51.0M付近にいる旨の定時連絡を受けたが、その後、定時連絡を受けていなかった。</p> <p>本船が所属する漁業協同組合は、9月8日08時40分ごろ、本船に無線で呼出しを依頼した漁業無線局から応答がない旨の報告を受け、海上保安庁に捜索を要請した。</p> <p>本船は、11時45分ごろ、久米島灯台から252° 18.5M付近において、無人で転覆しているところを捜索中の海上保安庁の航空機に発見された。</p> <p>船長は、18時02分ごろ捜索に当たっていた巡視艇により久米島灯台から273° 19.7M付近において、漂流しているところを発見され、その後、溺死と検案された。</p> <p>本船は、引船で久米島町^{かねぐすく}兼城港浜崎地区にえい航された。 （付図1 事故発生経過概略図 参照）</p>
