# 船舶事故調査報告書

平成28年6月30日

運輸安全委員会（海事専門部会）議決

事故種類	転覆																													
発生日時	平成27年4月4日 15時35分ごろ																													
発生場所	沖縄県糸満市西方沖のルカン礁 ルカン礁灯台から真方位214° 930m付近 (概位 北緯26° 06.4′ 東経127° 31.6′)																													
事故の概要	漁船 <sup>あきら</sup> 彪丸は、西進中、転覆した。 彪丸は、甲板員1人が負傷し、船外機に濡損等を生じた。																													
事故調査の経過	平成27年4月8日、本事故の調査を担当する主管調査官（那覇事務所）ほか1人の地方事故調査官を指名した。 原因関係者から意見聴取を行った。																													
事実情報 船種船名、総トン数 船舶番号、船舶所有者等 L×B×D、船質 機関、出力、進水等	漁船 彪丸、0.4トン ON3-100056（漁船登録番号）、個人所有 5.03m (Lr) × 1.64m × 0.65m、FRP ガソリン機関（船外機）、29.40kW、平成26年3月7日 第296-25537号（船舶検査済票の番号）																													
乗組員等に関する情報	船長 男性 61歳 一級小型船舶操縦士・特殊小型船舶操縦士・特定 免許登録日 平成26年6月4日 免許証交付日 平成26年6月4日 (平成31年6月3日まで有効)																													
死傷者等	軽傷 1人（甲板員）																													
損傷	操舵スタンドの脱落、船外機に濡損																													
気象・海象	気象： 本事故発生場所の北東方約11海里（M）付近に位置する沖縄気象台の本事故当日の観測値は、次のとおりであった。

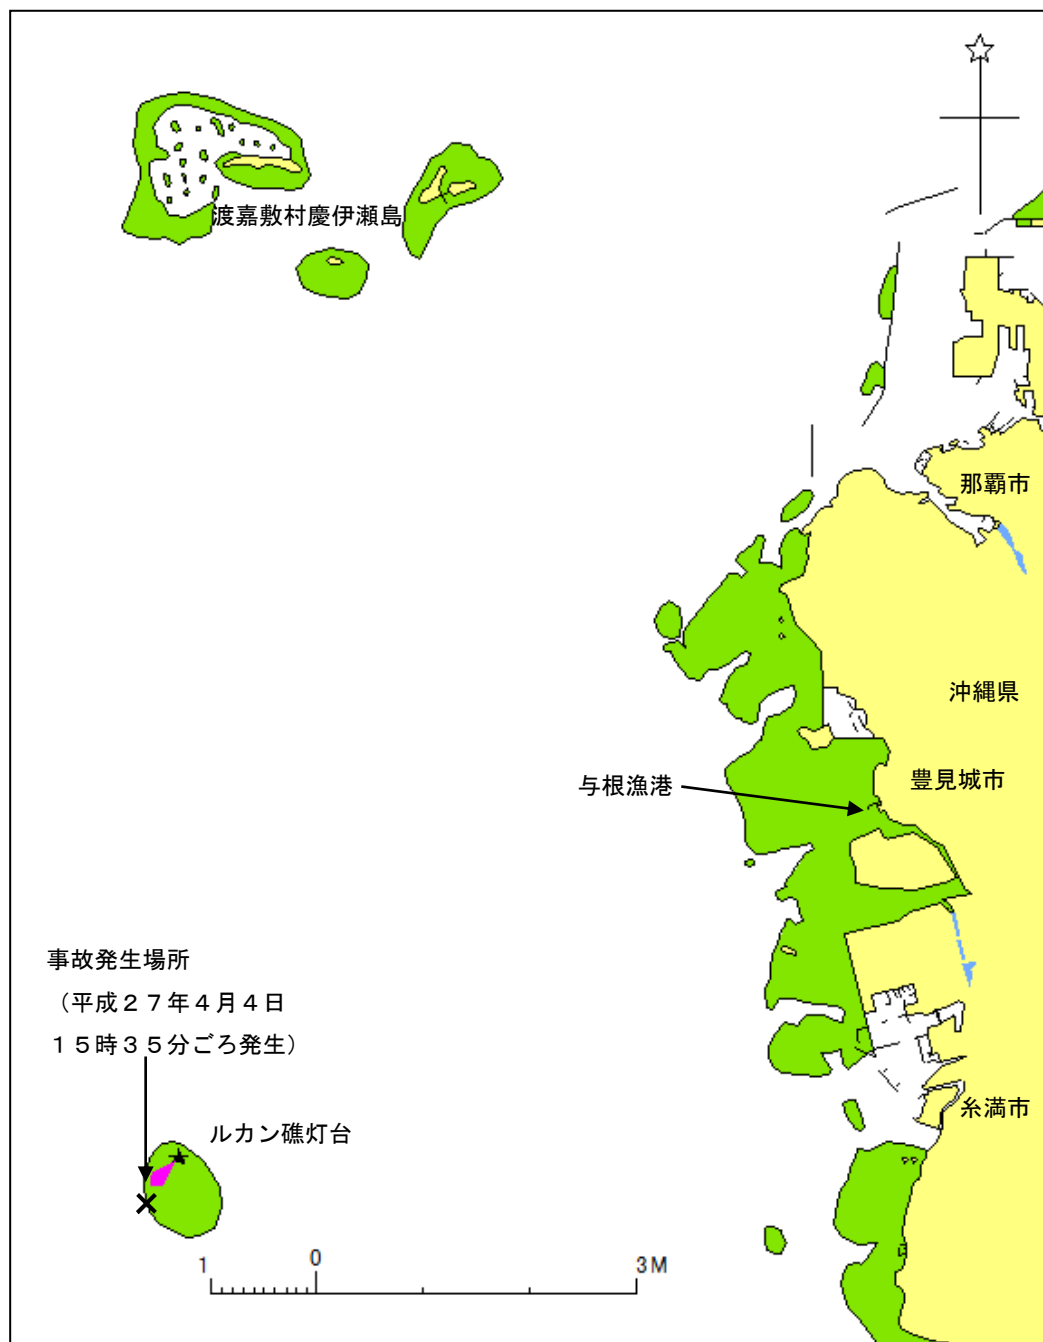
付図1 事故発生経過概略図

本船は、ルカン礁西側の礁脈上に差し掛かったところ、左舷船首に隆起した波高約1.5mの波を受けて海水が船内に打ち込み、引き続く同様な波を受けて左舷側が持ち上がり、平成27年4月4日15時35分ごろ、右舷側に転覆した。

船長は、甲板員と共に海中に投げ出され、本船が転覆した場所の水深が約0.8mと浅かったので、船体を引き起こそうとしたが、起こすことができず、ルカン礁灯台に向けて本船を引いて約1時間30分歩いたものの、操舵スタンドがさんご礁に引っ掛かり、潮が満ちてきたので、本船を移動させることを諦め、ルカン礁灯台のヘリポートに上がって救助を待つことにした。
