## 船舶事故調査報告書

平成28年6月30日  
 運輸安全委員会（海事専門部会）議決  
 委員 庄 司 邦 昭（部会長）  
 委員 小須田 敏  
 委員 根 本 美 奈

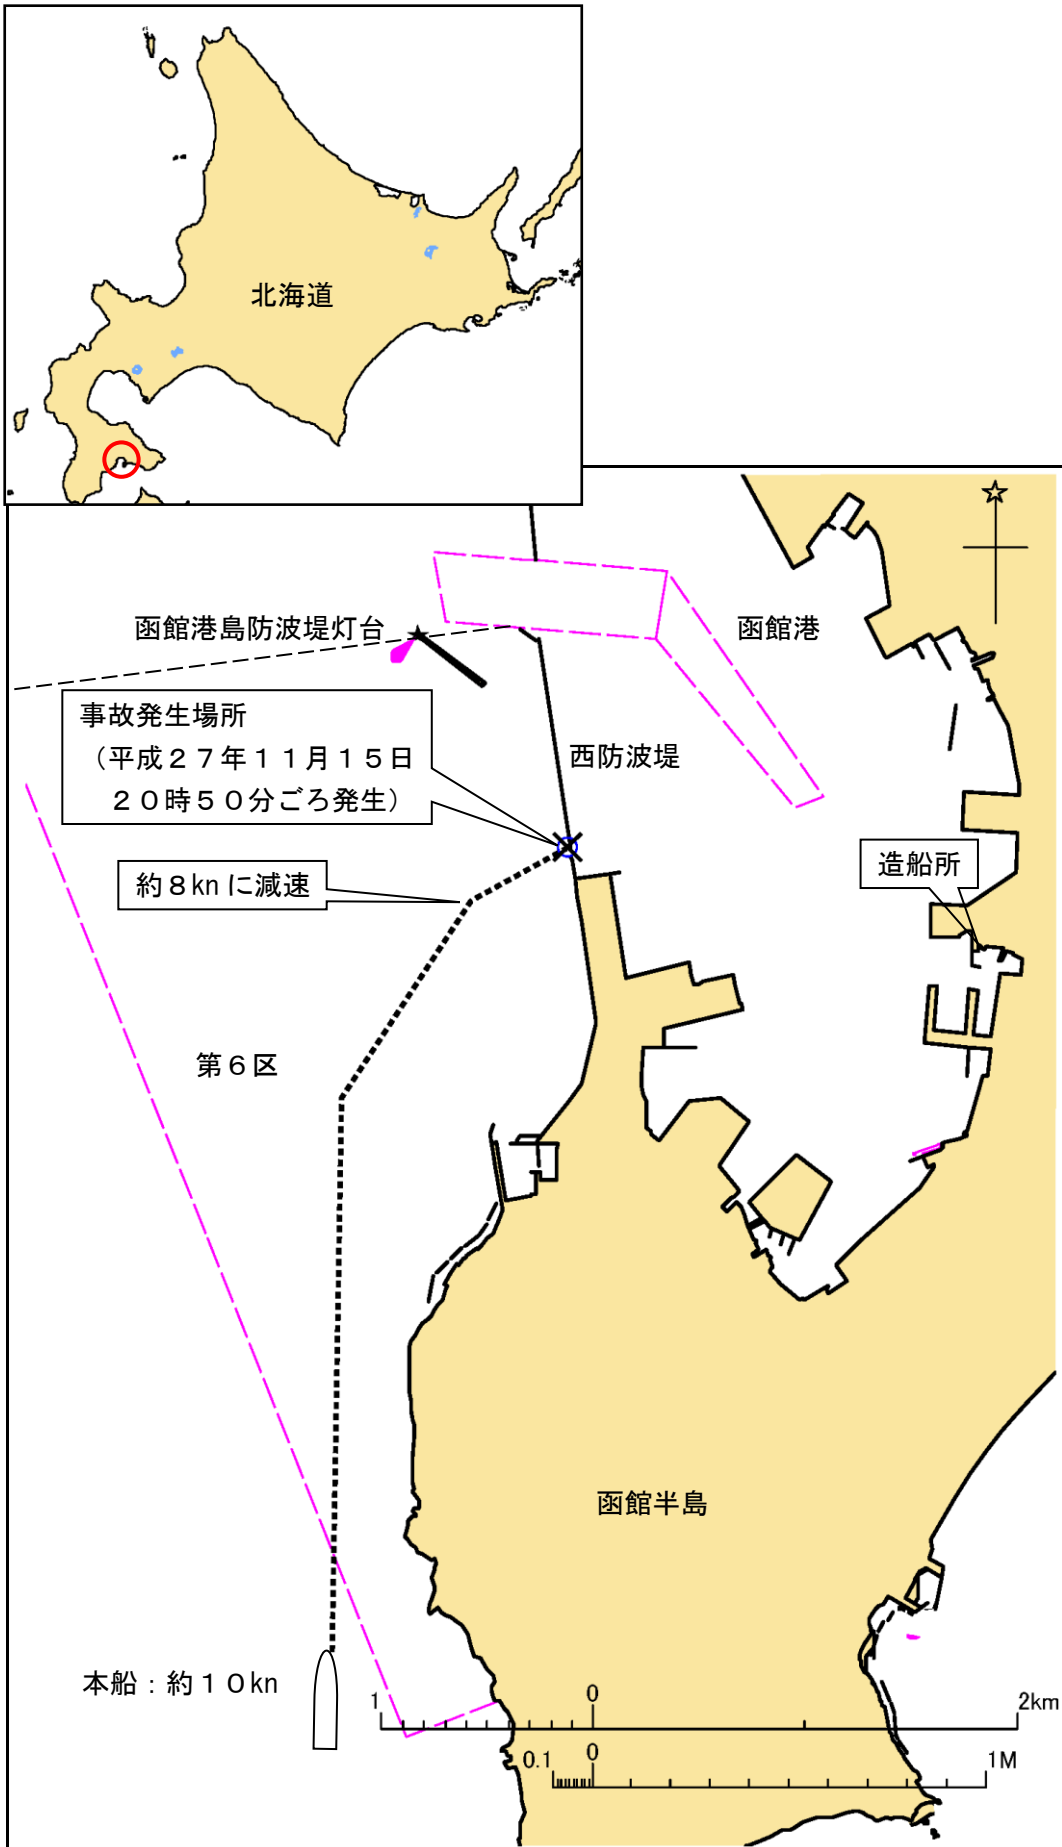
付図1 事故発生経過概略図

<p>船長は、平成27年11月15日20時48分ごろ、本件切り通しの西南西方550m付近で約8knに減速し、本件切り通し両端に設置された標識灯の緑灯及び赤灯（以下「本件標識灯」という。）を視認し、西防波堤南端付近に向けて変針した。</p> <p>船長は、本件切り通しまで約280mとなり、レーダーで本件切り通しの位置を確認した後、目視により本件切り通しを確認しようとして視線を前方に向けたところ、後背地の明かりに紛れて本件標識灯を見失ってしまった。</p> <p>本船は、船長が、本件標識灯を目視で探しながら本件切り通しに接近し、そろそろ右転する頃と思っていたところ、目前に接近した防波堤に気づき、急いでクラッチを後進に入れたが、20時50分ごろ、球状船首部左舷側が水面下の消波ブロックと衝突した。</p> <p>本船は、船長が、損傷状況を確認し、スラスト区画に浸水はあるものの航行可能と判断し、自力で函館港内の造船所に着岸した。</p> <p>（付図1 事故発生経過概略図、付図2 事故発生経過概略図：拡大参照）</p>
<p>その他の事項</p>	<p>船長は、函館港にはドックのためにこれまで12～13回入港していたが、全て昼間の入港であり、夜間の入港経験はなかった。</p> <p>船長は、旅客フェリーとの衝突から約3時間経過していたが、気が動転した状態が続き、目標とする本件標識灯を見失ったとき、昼間の入港と同じ方法で入港できるものと思い、レーダーを見れば本件切り通しの位置を確認することができることに思いが至らず、北東進を続けてしまったと本事故後に思った。</p> <p>本船は、探照灯を装備していなかった。</p> <p>本件標識灯は、緑灯及び赤灯共に灯質が毎4秒に1閃光で、光達距離が7.5km、灯高が9mであった。</p>
<p><b>分析</b></p> <p>乗組員等の関与</p> <p>船体・機関等の関与</p> <p>気象・海象等の関与</p> <p>判明した事項の解析</p>	<p>あり</p> <p>なし</p> <p>なし</p> <p>本船は、函館港に入港する目的で本件切り通しに向けて北東進中、船長が、後背地の明かりに紛れて目標とする本件標識灯を見失った際、昼間の入港と同じ方法で入港できるものと思い、北東進を続けたことから、水面下の消波ブロックに衝突したものと考えられる。</p> <p>船長は、フェリーとの衝突事故で気が動転した状態が続き、目標とする本件標識灯を見失ったとき、レーダーを見れば本件切り通しの位置を確認することができることに思いが至らず、北東進を続けたものと考えられる。</p>
