船舶事故調査報告書

事故種類	乗組員死亡
発生日時	平成27年9月22日 22時30分ごろ
発生場所	北海道根室市花咲港南東方沖 花咲灯台から真方位155° 6.3海里（M）付近 （概位 北緯43° 11.0′ 東経145° 39.0′）
事故の概要	漁船第八十八萬盛丸 ^{まんせい} は、北西進中、甲板長が落水して死亡した。
事故調査の経過	平成27年10月2日、本事故の調査を担当する主管調査官（函館事務所）ほか1人の地方事故調査官を指名した。 原因関係者から意見聴取を行った。
事実情報 船種船名、総トン数 船舶番号、船舶所有者等 L×B×D、船質 機関、出力、進水等	漁船 第八十八萬盛丸、19トン HK2-23171（漁船登録番号）、有限会社田中漁業部 15.02m（Lr）×3.89m×1.47m、FRP ディーゼル機関、636.21kW、平成13年7月 第200-34886号（船舶検査済票の番号）
乗組員等に関する情報	船長 男性 66歳 一級小型船舶操縦士・特殊小型船舶操縦士・特定 免許登録日 昭和59年3月2日 免許証交付日 平成26年6月16日 （平成32年4月27日まで有効） 甲板長 男性 61歳
死傷者等	死亡 1人（甲板長）
損傷	なし
気象・海象	気象：天気 晴れ、風向 西北西、風力 2、視界 良好 海象：海上 平穏、水温 約15℃
事故の経過	本船は、船長及び甲板長ほか5人が乗り組み、根室市納沙布岬 ^{のきっぷ} 南方35M付近でさんま棒受網漁の操業を行い、漁獲がなかったので、平成27年9月22日19時30分ごろ、約8.5ノットの対地速力で魚群探索を行いながら花咲港へ向けて自動操舵により帰航を開始した。 本船は、花咲港南東方8M付近を北西進中、22時15分ごろ、船長が、魚群探索を終えることとしてベルを鳴らし、‘舷外に振り出した状態の集魚灯が取り付けられた ^{まき} 棒を収納する作業’（以下「操業終

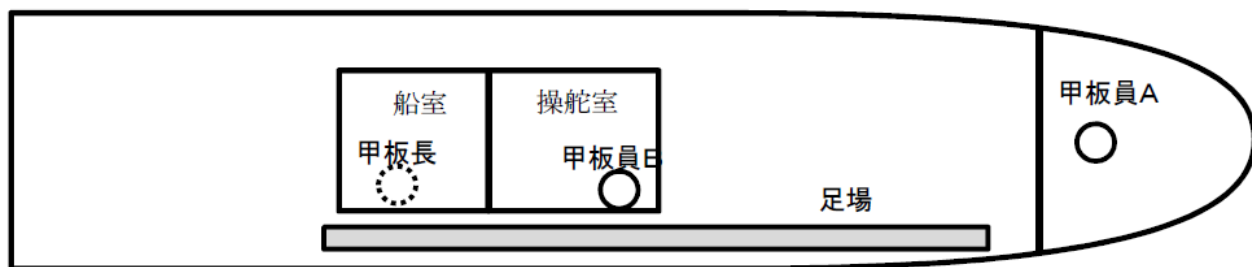
付図2 事故発生時の状況図

<p>了作業」という。)を乗組員に指示した。</p> <p>待機していた乗組員6人は、操舵室後方の船室から出て二人一組となり、操業終了作業を開始した。</p> <p>1人の甲板員(以下「甲板員A」という。)は、甲板長と共に左舷船尾部から同中央部までの操業終了作業を行った後、甲板長と別れて船首部へ向かった。</p> <p>別の甲板員(以下「甲板員B」という。)は、操舵室の屋根の上で船首方を向き、右舷中央部の棹を支柱に固縛していたところ、何かが海に落ちた気配を感じたので、誰かが落水したものと思い、「落ちた」と大声を発するとともに、右舷後方に視線を向けたところ、海面にうつ伏せ状態で浮いている甲板長に気付いた。</p> <p>船長は、操舵室左舷側の椅子に腰を掛けて操船に当たっていたところ、22時30分ごろ、誰かが落水した旨の大声が聞こえたので、すぐに本船を反転させ、GPSプロッターで時刻及び現在位置を確認した。</p> <p>船長は、甲板員Aが、船首部の探照灯で前方を照らしたところ、海面に浮いている甲板長を発見し、本船を近づけて甲板長を揚収した。</p> <p>船長は、船舶電話で船舶所有会社に本事故の発生を連絡するとともに救急車を要請した。</p> <p>甲板長は、本船が23時20分ごろ花咲港に戻った後、救急車により病院へ搬送されたが、23日00時14分に死亡が確認され、死因は、溺水と検案された。</p> <p>(付図1 事故発生場所概略図、付図2 事故発生時の状況図、写真1 本船及び僚船の棹の状況、写真2 本船の右舷側の状況 参照)</p>
<p>その他の事項</p>	<p>(1) 本船及び乗組員</p> <p>本船は、右舷側に14本、左舷側に8本の棹が、それぞれ設置されていた。</p> <p>本船は、収納した棹を固縛するための鋼製支柱が船体各所に設けられていた。</p> <p>本船の右舷側通路の上方には、操業終了作業時に足場として使用するための幅約0.21m、長さ約10mの木製板が設けられていた。</p> <p>右舷中央部の支柱は、足場から約1.2mの高さで船橋構造物とパイプでつながれて補強されていた。</p> <p>船長及び乗組員は、甲板長が落水する状況を見ていなかった。</p> <p>甲板長は、身長が約160cmで、平成20年から本船に乗船していた。</p> <p>甲板長は、本事故時、上下カップ、ゴム手袋を着用し、長靴を履いていたが、作業用救命衣を使用しておらず、体調不良等を訴えて</p>
