船舶事故調査報告書

平成28年7月21日
 運輸安全委員会（海事専門部会）議決
 委員 庄司邦昭（部会長）
 委員 小須田 敏
 委員 根本美奈

事故種類	爆発
発生日時	平成27年9月22日 10時40分ごろ
発生場所	兵庫県姫路市姫路港東雲橋東方の網干川北岸 網干防波堤灯台から真方位317°2,100m付近 （概位 北緯34°47.0′ 東経134°35.5′）
事故の概要	プレジャーボート朝日丸は、係留中、機関室で爆発が発生した。 朝日丸は、船長及び整備業者1人が重傷を負い、窓の亚克力板の亀裂等を生じた。
事故調査の経過	平成27年9月24日、本事故の調査を担当する主管調査官（神戸事務所）ほか1人の地方事故調査官を指名した。 原因関係者から意見聴取を行った。
事実情報 船種船名、総トン数 船舶番号、船舶所有者等 L×B×D、船質 機関、出力、進水等	プレジャーボート 朝日丸、5トン未満 260-26916兵庫、個人所有 8.54m (Lr) × 2.31m × 0.70m、FRP ディーゼル機関、95.60kW、平成2年7月
乗組員等に関する情報	船長 男性 52歳 一級小型船舶操縦士 免許登録日 平成22年10月4日 免許証交付日 平成22年10月4日 （平成27年10月3日まで有効） 整備業者 男性 57歳
死傷者等	重傷 2人（船長及び整備業者）
損傷	窓の亚克力板に亀裂、電気配線に焼損等
気象・海象	気象：天気 晴れ、風 なし、視界 良好 水象：川面 平穏
事故の経過	本船は、電気関係の整備の目的で、姫路港の網干川東雲橋東方定係地において係留中、主機のオルタネータ（発電装置）等の整備を行うこととし、船長及び整備業者1人が、船体中央付近にある機関室出入口の引き戸2枚を取り外して機関室に入り、船長が主機の表面各部に付着した油分、汚れ等の拭き取りを、整備業者がオルタネータを取り外す作業を始めた。 船長は、整備業者が持参した‘洗浄剤を噴射剤で噴射するスプレー

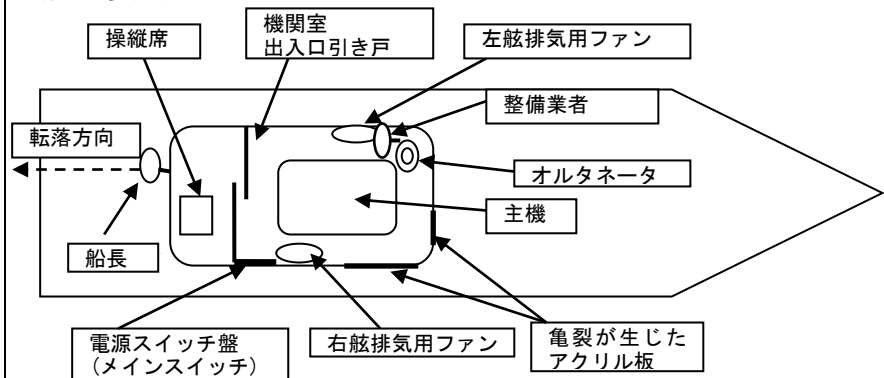
図1 船内配置概略図

本船は、機関室囲壁上部の右舷側及び右舷前側の窓の亚克力板に亀裂、電気配線に焼損等を生じた。

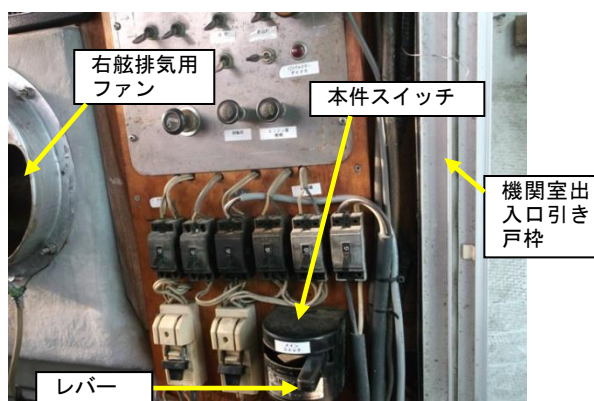
写真4 電源盤

主機始動用等のDC24V電源のメインスイッチ（以下「本件スイッチ」という。）は、機関室出入口の引き戸右舷側下部の機関室右舷囲壁の甲板位置より約0.2m上方に設置されていた。

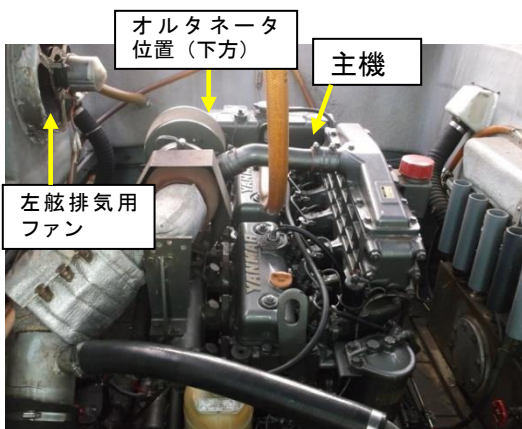
写真5 機関室

排気用ファンは、機関室の左舷囲壁中央上部及び右舷囲壁船尾側上部に各1個設置されていた。

バッテリーは、機関室中央船尾側にDC12Vのものが3個備えられていた。

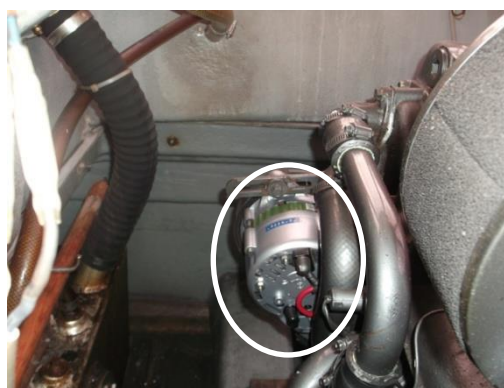
写真6 オルタネータ

本船は、整備業者がオルタネータを持って出ようとしてバッテリーへの電気配線（以下「本件配線」という。）をオルタネータのターミナル部から外したところ、平成27年9月22日10時40分ごろバリツという音がして機関室で爆発が発生した。

オルタネータは、主機の左舷船首側下部に取り付けられており、本件スイッチが「入」の状態、バッテリーからDC24Vが給電されるようになっていた。
