船舶事故調査報告書

事故種類	衝突（防波堤）
発生日時	平成27年11月23日 22時05分ごろ
発生場所	石川県能登町 ^{おぎ} 小木港の東防波堤 能登小木港東防波堤灯台から真方位001°65m付近 （概位 北緯37°18.0′ 東経137°14.2′）
事故の概要	漁船第八金晴丸 ^{きんせい} は、東進中、東防波堤に衝突した。 第八金晴丸は、球状船首部に亀裂等を生じ、また、東防波堤のコンクリート部に擦過痕を生じた。
事故調査の経過	平成27年11月24日、本事故の調査を担当する主管調査官（神戸事務所）ほか1人の地方事故調査官を指名した。 原因関係者から意見聴取を行った。
事実情報 船種船名、総トン数 船舶番号、船舶所有者等 L×B×D、船質 機関、出力、進水等	漁船 第八金晴丸、177トン 134382、有限会社金晴水産 41.01m×6.80m×3.00m、鋼 ディーゼル機関、735kW、平成7年3月28日
乗組員等に関する情報	船長 男性 55歳 五級海技士（航海）（履歴限定） 免許年月日 平成5年4月5日 免状交付年月日 平成27年3月24日 免状有効期間満了日 平成32年3月23日
死傷者等	なし
損傷	本船 球状船首部に亀裂等 東防波堤 コンクリート部に擦過痕
気象・海象	気象：天気 曇り、風向 北東、風力 1、視界 良好 海象：海上 平穏、潮汐 上げ潮の中央期
事故の経過	本船は、船長ほか8人（日本国籍4人、インドネシア共和国籍4人）が乗り組み、いか一本釣り漁の目的で、石川県北方沖の漁場に向け、平成27年11月23日22時00分ごろ小木港を出港した。 本船は、船長が、操舵室左舷側で立って遠隔操舵装置で手動操舵に当たり、約3ノットの対地速力で、北防波堤の南端から約20m離して東進中、船首方約10mに迫った東防波堤に気付き、機関を全速力後進にかけたものの、22時05分ごろ東防波堤に衝突した。

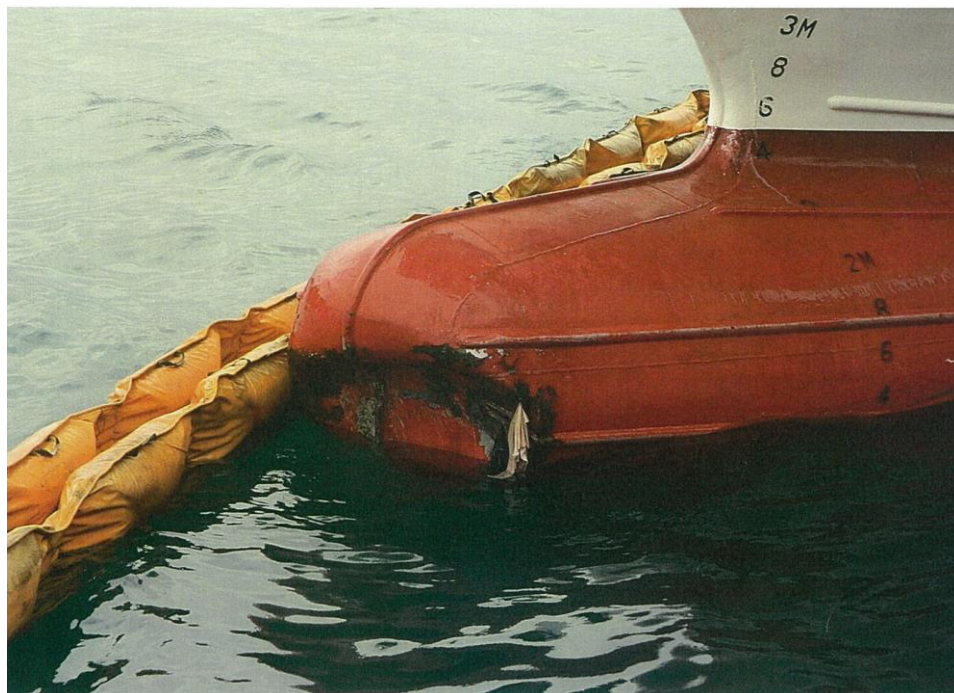
写真1 損傷状況（球状船首部）

<p>船長は、球状船首部付近から油が流出している旨を甲板員から知らされ、本事故の発生を船舶所有会社に連絡した後、自力での航行により係留地に戻った。</p> <p>(付図1 事故発生経過概略図、写真1 損傷状況(球状船首部)参照)</p>
<p>その他の事項</p>	<p>船長は、いか釣り漁船に船長として約22年間乗船しており、小木港での夜間の出港経験が多数あった。</p> <p>本船の船首部には、見張りの支障となる構造物はなかった。</p> <p>船長は、レーダー2台及びGPSプロッターを作動させていたが、航行に慣れた港なので目視による見張りで問題なく出港できると思い、レーダー及びGPSプロッターを使用して本船の位置を確認していなかった。</p> <p>本船は、前部甲板上方に、'2,000Wの作業灯5個、1,000Wの作業灯1個及び500Wの投光器3個'(以下「本件作業灯等」という。)を備えていた。</p> <p>本船は、通常、夜間に小木港を出港する際、船長が、投光器を消灯し、作業灯を点灯して離岸した後、北防波堤南方に向けて回頭を終えた頃に作業灯を消灯し、変針目標としていた能登小木港西防波堤灯台(以下「西防波堤灯台」という。)が右舷正横に見えるようになった頃に西防波堤と東防波堤との間に向けて右転していた。</p> <p>西防波堤灯台は、灯質が、群閃緑光、毎5秒に2閃光、光達距離は3海里である。</p> <p>船長は、本件作業灯等を消灯していなかったため、いつものように消灯していれば、西防波堤灯台を見落とすことがなかったと本事故後に思った。</p> <p>船長は、少しでも条件が良い漁場を確保しようと思い、出港を急いでいたものの、操船以外の作業等は行っていなかった。</p> <p>本船は、係留地に着岸して周囲にオイルフェンスが張られ、流出した油が、26日15時30分ごろまでに僚船の協力を得て吸着マットで回収された。</p>
<p>分析</p> <p>乗組員等の関与</p> <p>船体・機関等の関与</p> <p>気象・海象等の関与</p> <p>判明した事項の解析</p>	<p>あり</p> <p>あり</p> <p>なし</p> <p>本船は、小木港を東進中、船長が、本件作業灯等を点灯した状態で操船していたことから、変針目標としていた西防波堤灯台を通過したこと及び東防波堤に接近していることに気付かずに航行し、東防波堤に衝突したものと考えられる。</p> <p>船長は、少しでも条件が良い漁場を確保しようと思い、出港を急いでいたことから、本件作業灯等を点灯したまま操船していたものと考</p>

えられる。
原因	本事故は、夜間、本船が小木港を東進中、船長が、本件作業灯等を点灯した状態で操船していたため、変針目標としていた西防波堤灯台を通過したこと及び東防波堤に接近していることに気付かずに航行し、東防波堤に衝突したことにより発生したものと考えられる。
参考	<p>今後の同種事故等の再発防止に役立つ事項として、次のことが考えられる。</p> <ul style="list-style-type: none"> ・ 出港する際に作業灯等を点灯する必要がある場合には、見張りの妨げとならないようにすること。 ・ 夜間、慣れた港内を航行する場合においても、視認しにくい防波堤に接近することのないよう、目視のみならず、レーダー等を使用して見張りを適切に行うこと。
